Processo nº 0001628-69.2020.8.26.0019
Exibição de Documento ou Coisa Cível

Relatório Fotográfico

Topack do Brasil Ltda.

Junho/2023

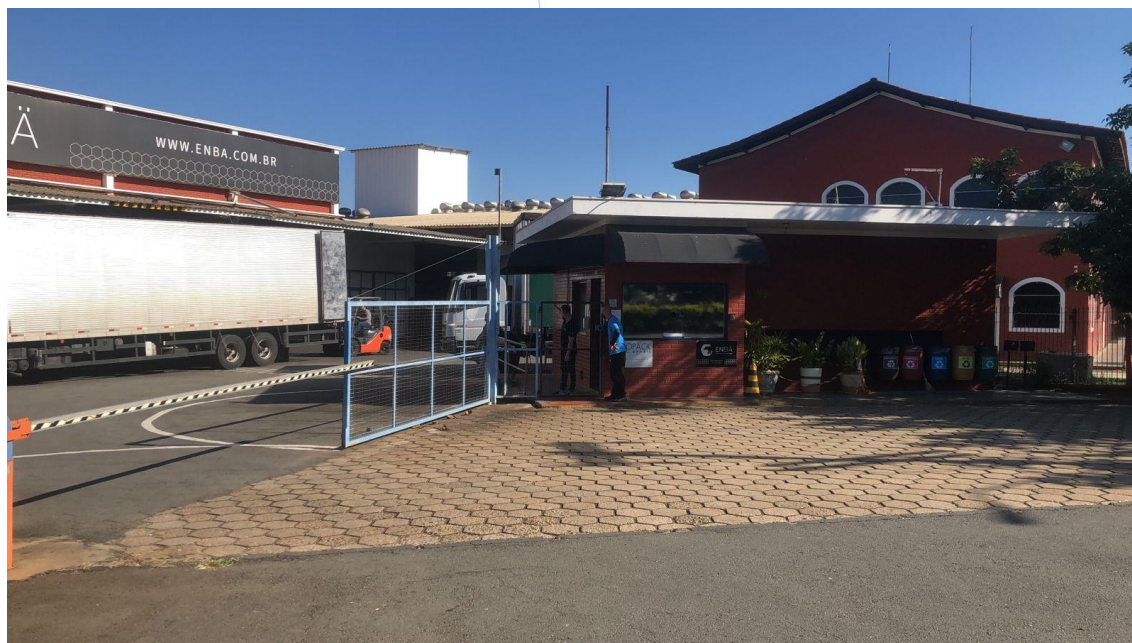
Foto 001: Estacionamento externo

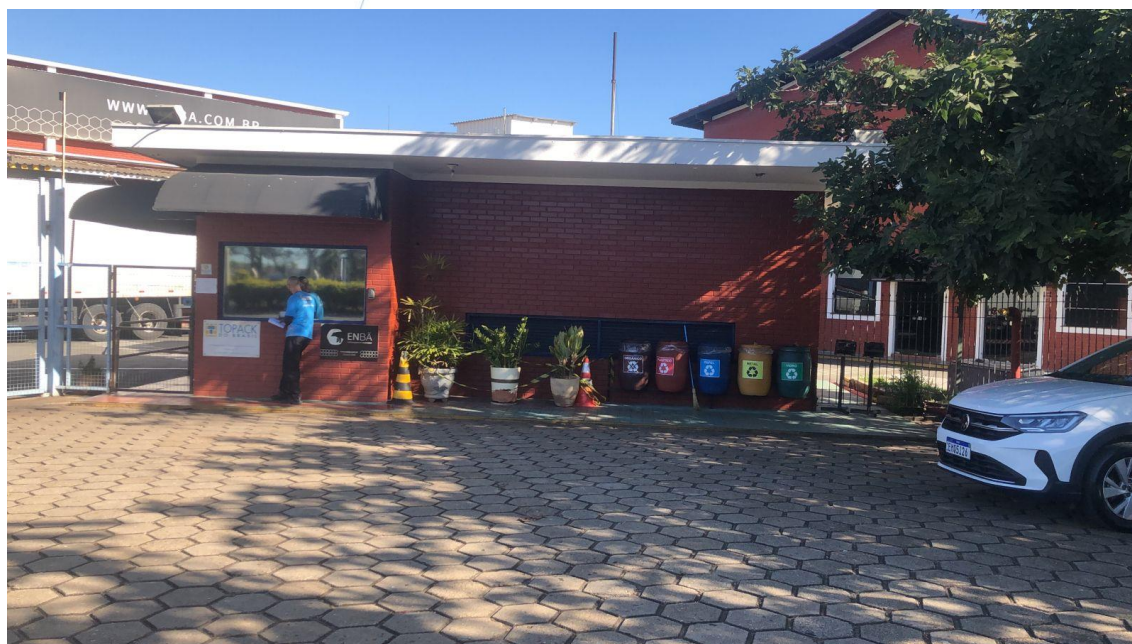
Foto 002: Portaria 24h

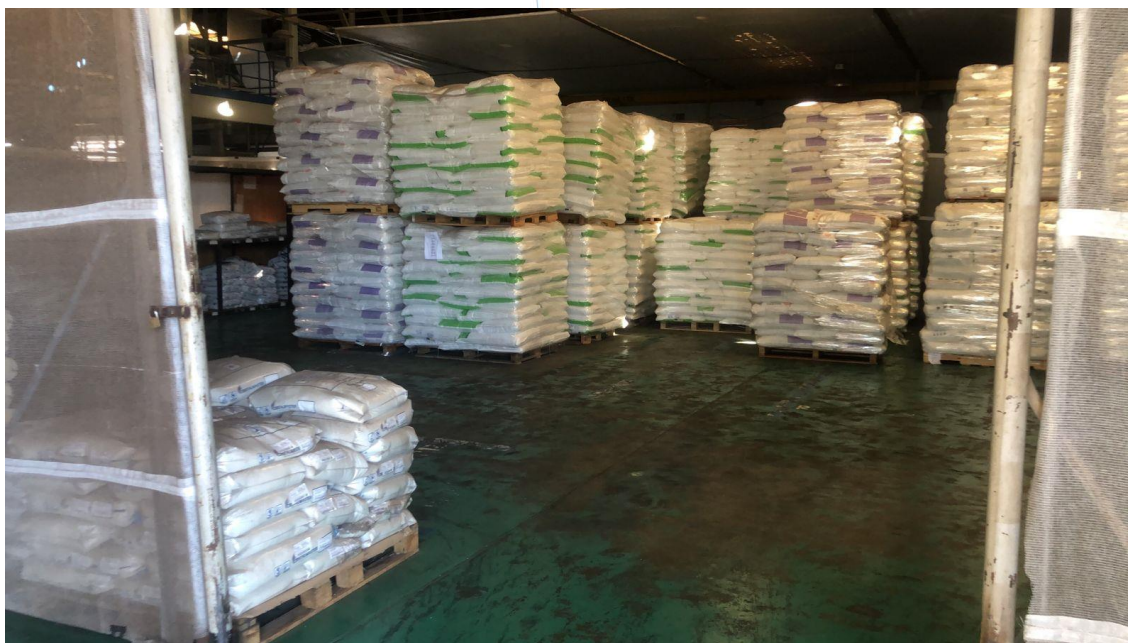
Foto 003: Entrada para setores administrativos e estocagens de produtos

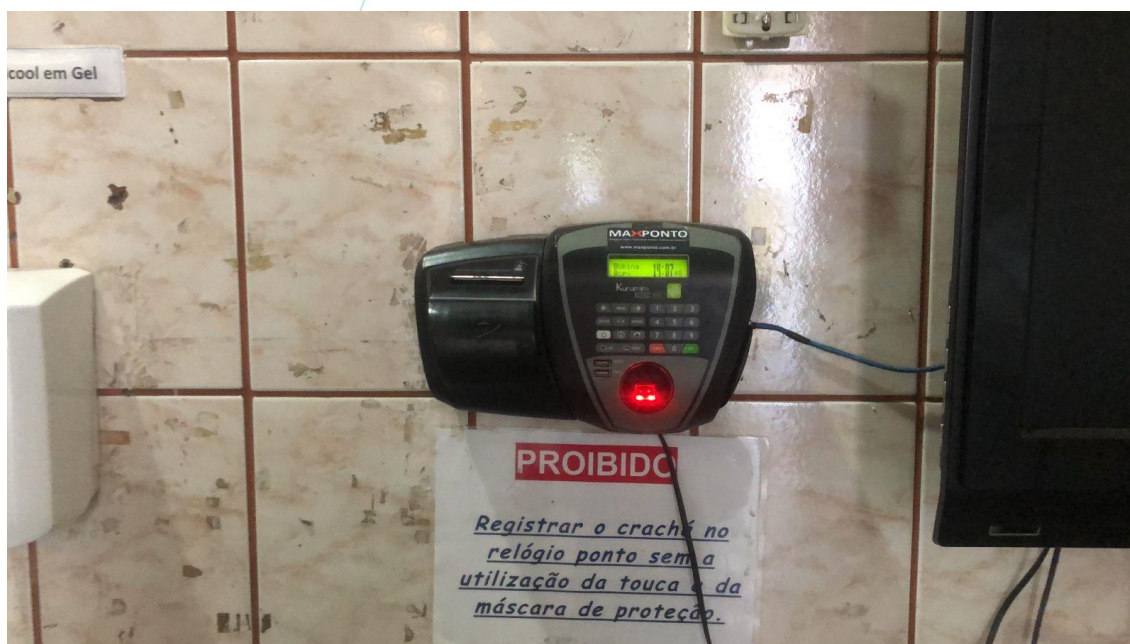
Foto 004: Cartão ponto (01)

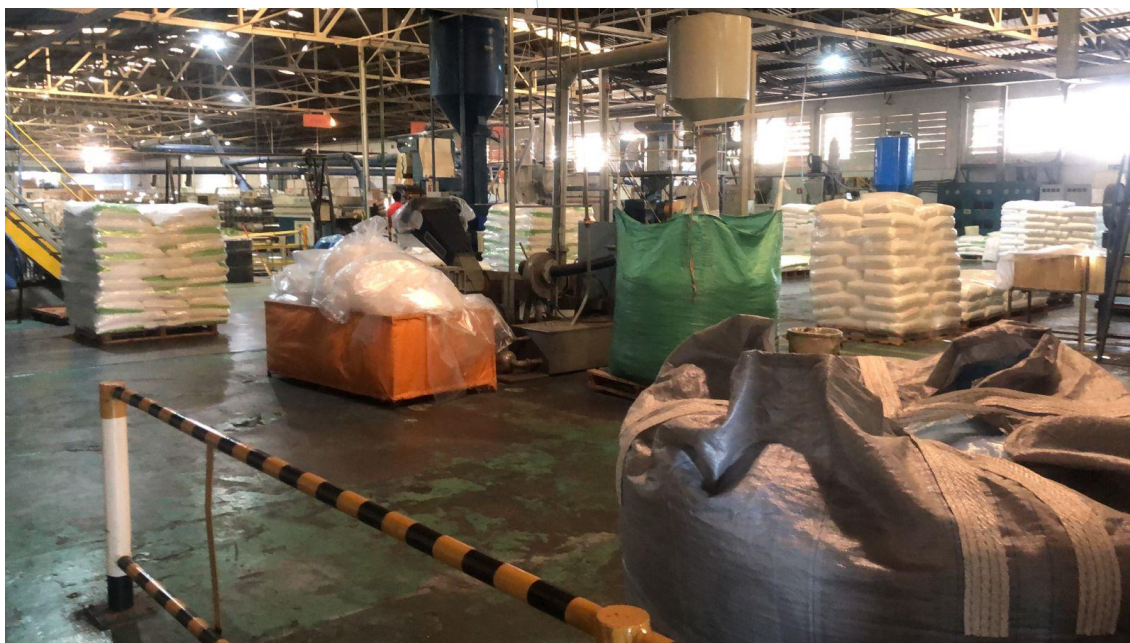
Foto 005: Setor de Extrusão

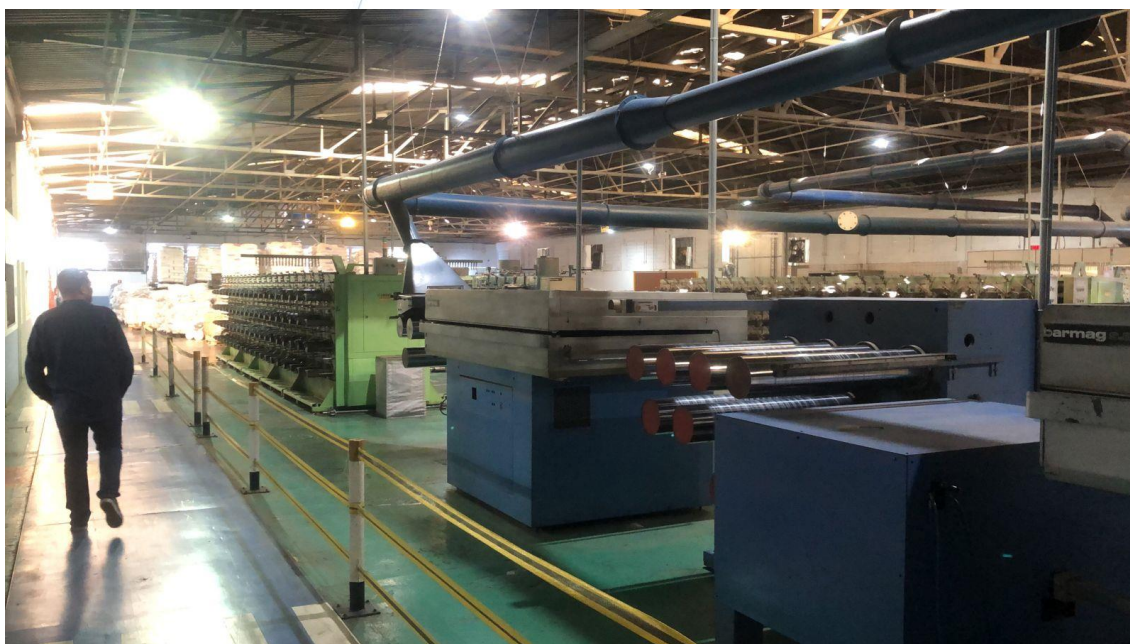
Foto 006: Setor de Extrusão

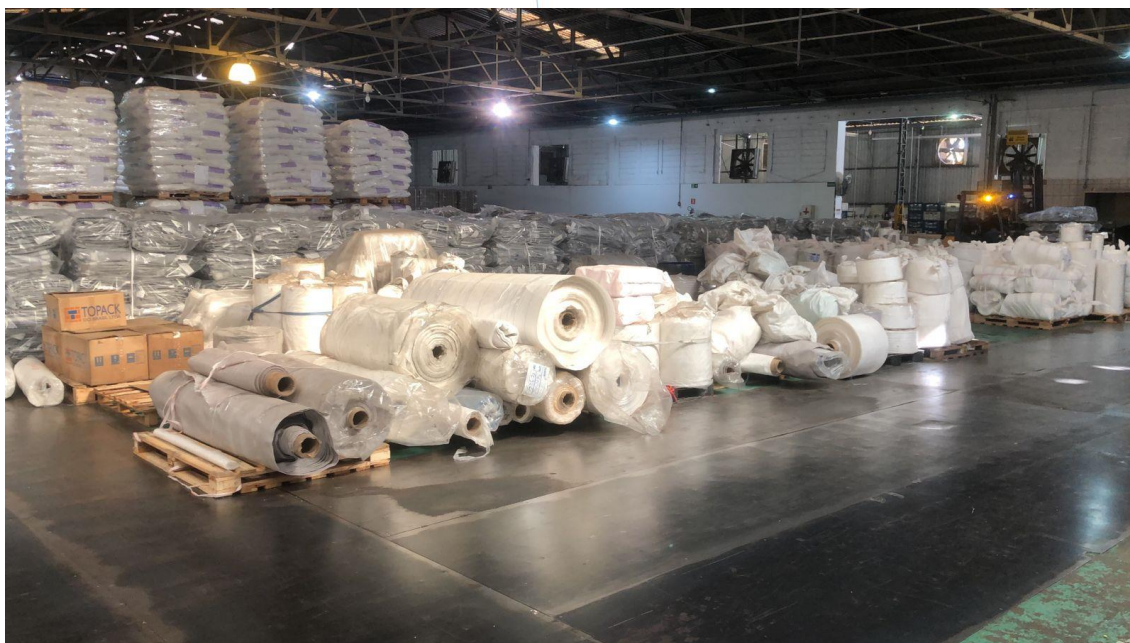
Foto: 007: Produtos acabados

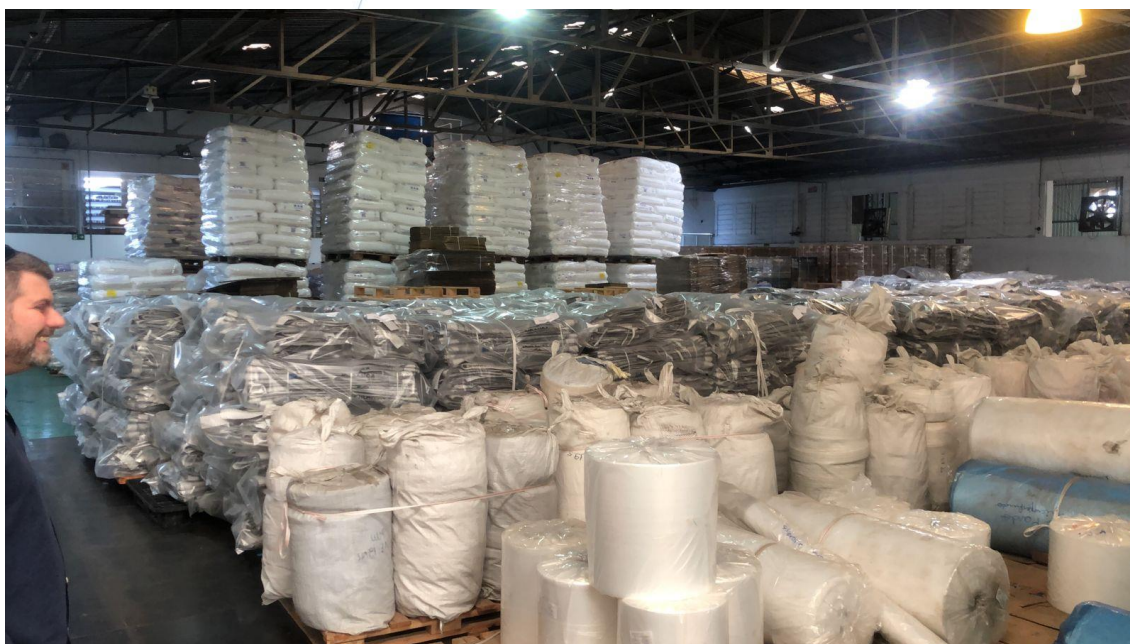
Foto: 008: Produtos acabados (continuação)

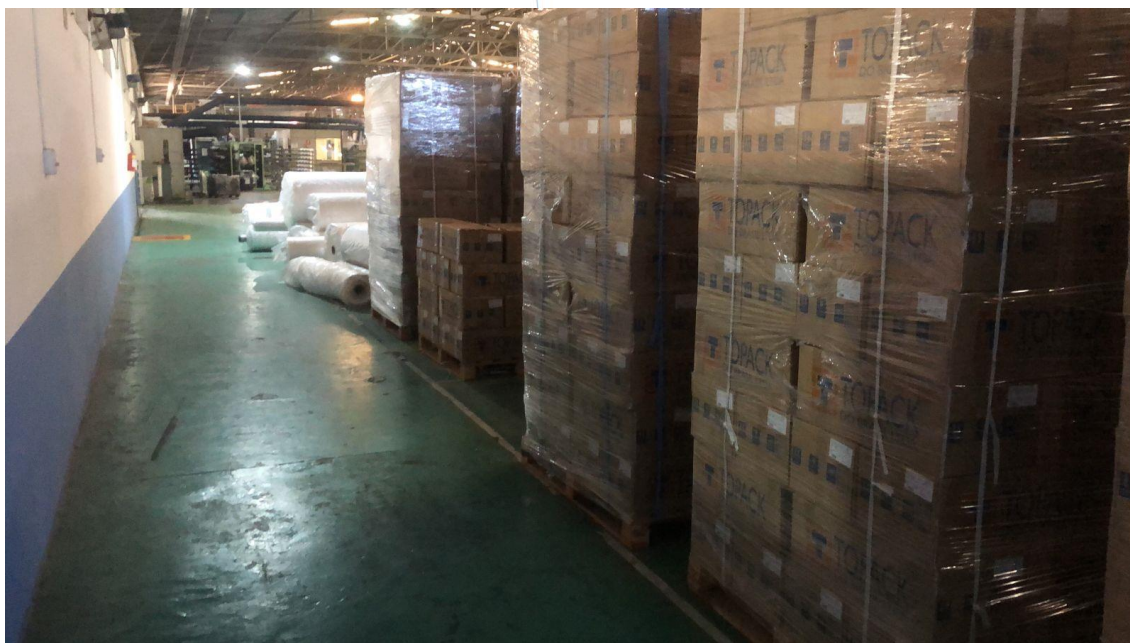
Foto 009: Produtos acabados (continuação)

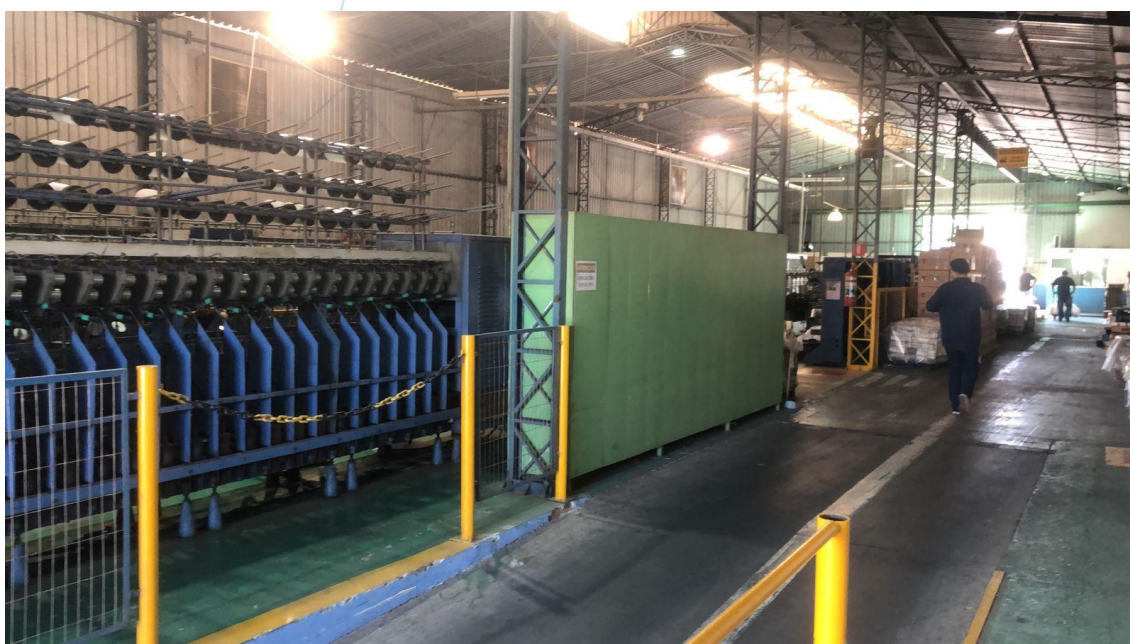
Foto 010: Setor de Afiação

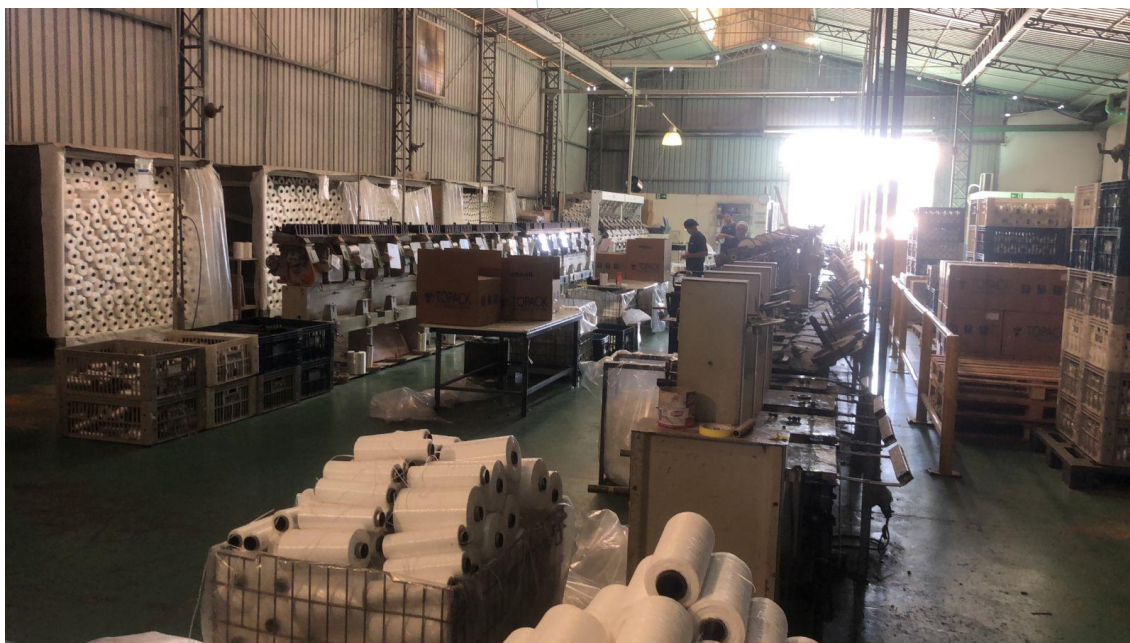
Foto 011: Setor de Afiação

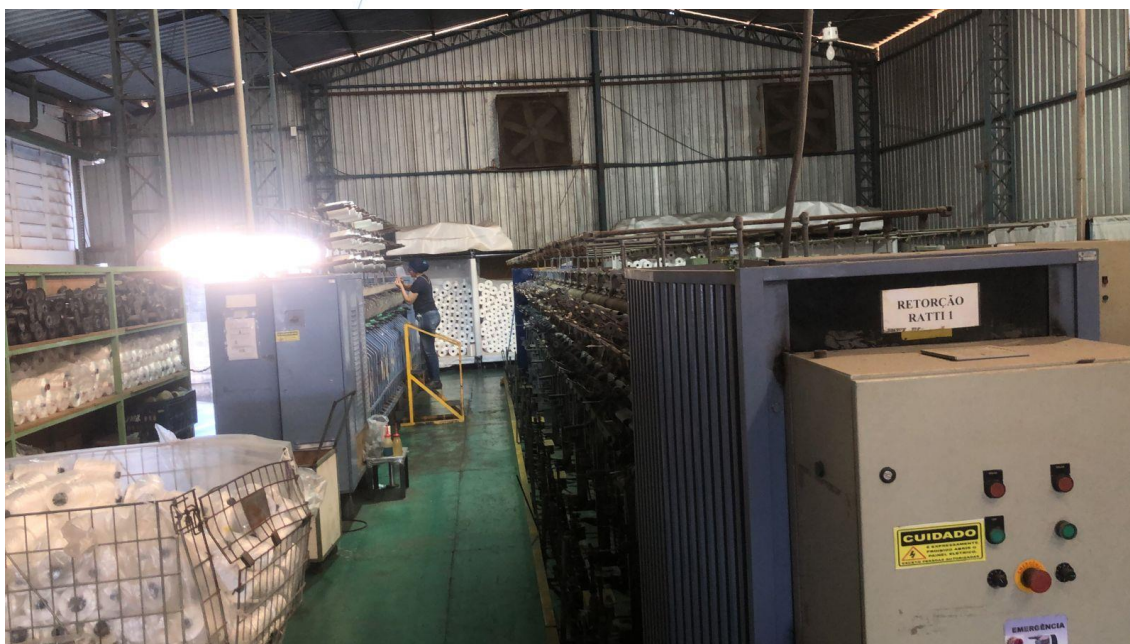
Foto 012: Setor de Afiação (continuação)

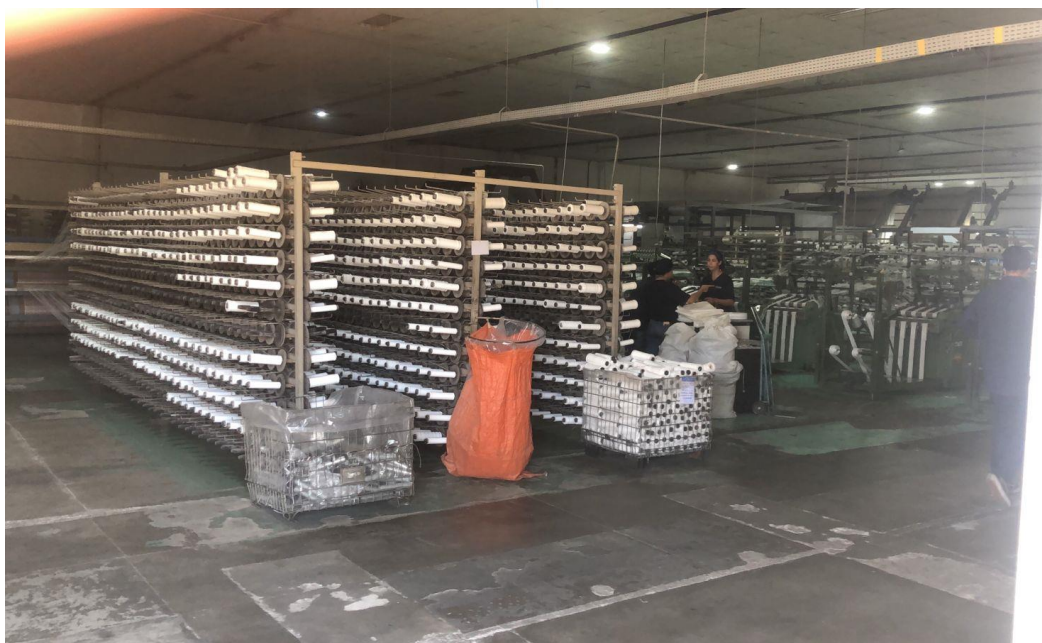
Foto 013: Setor de tecidos

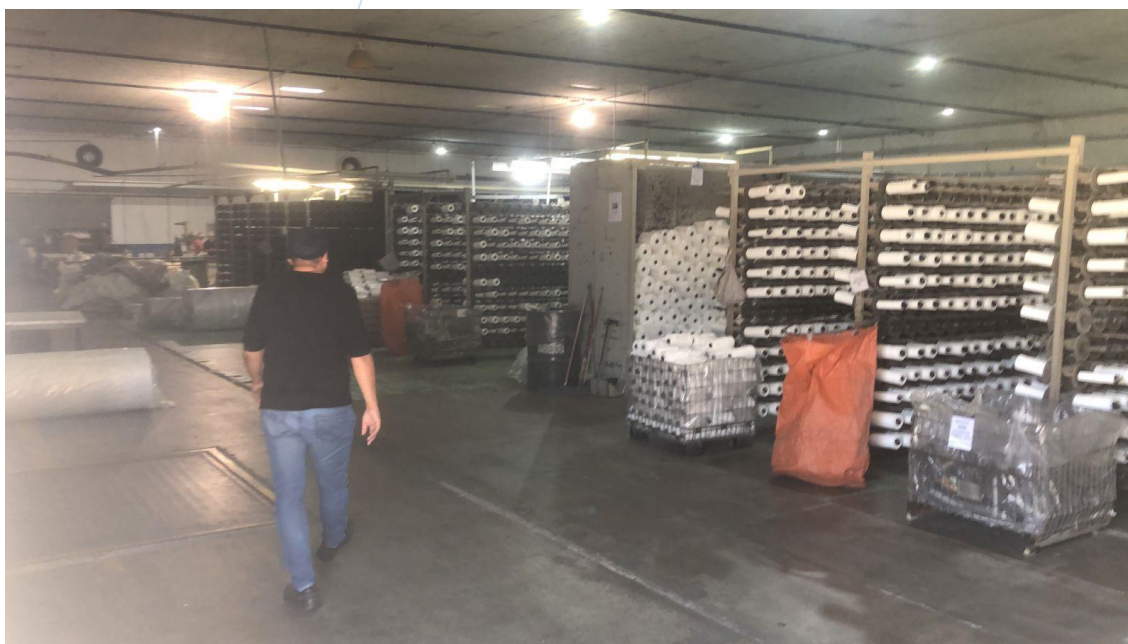
Foto 014: Setor de tecidos (continuação)

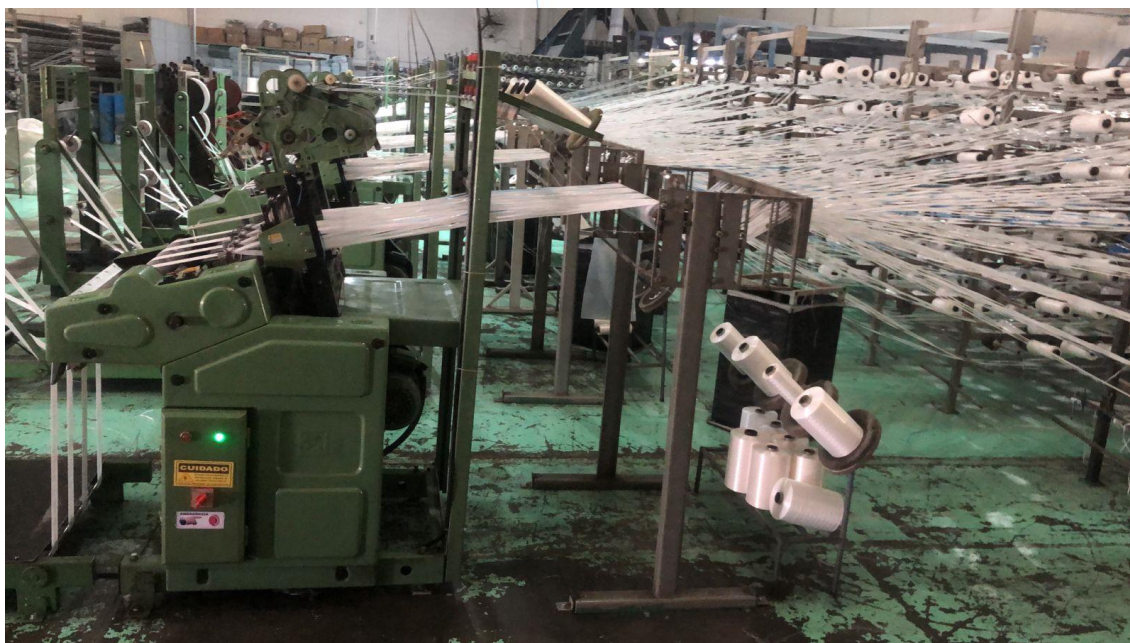
Foto 015: Maquinário em operação

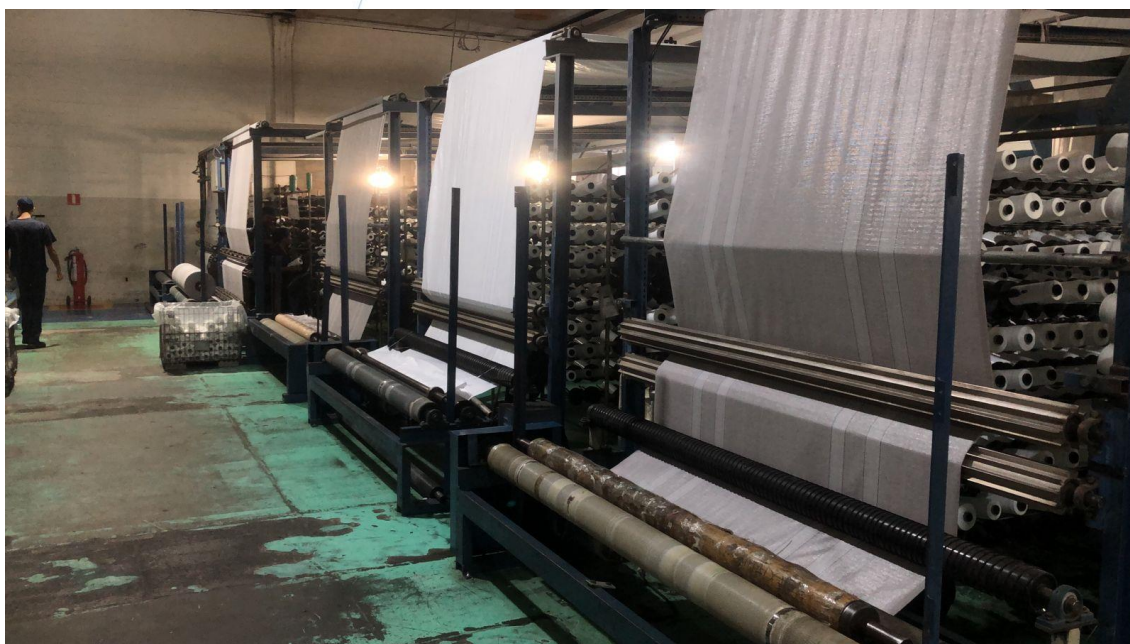
Foto 016: Setor de tecidos (continuação)

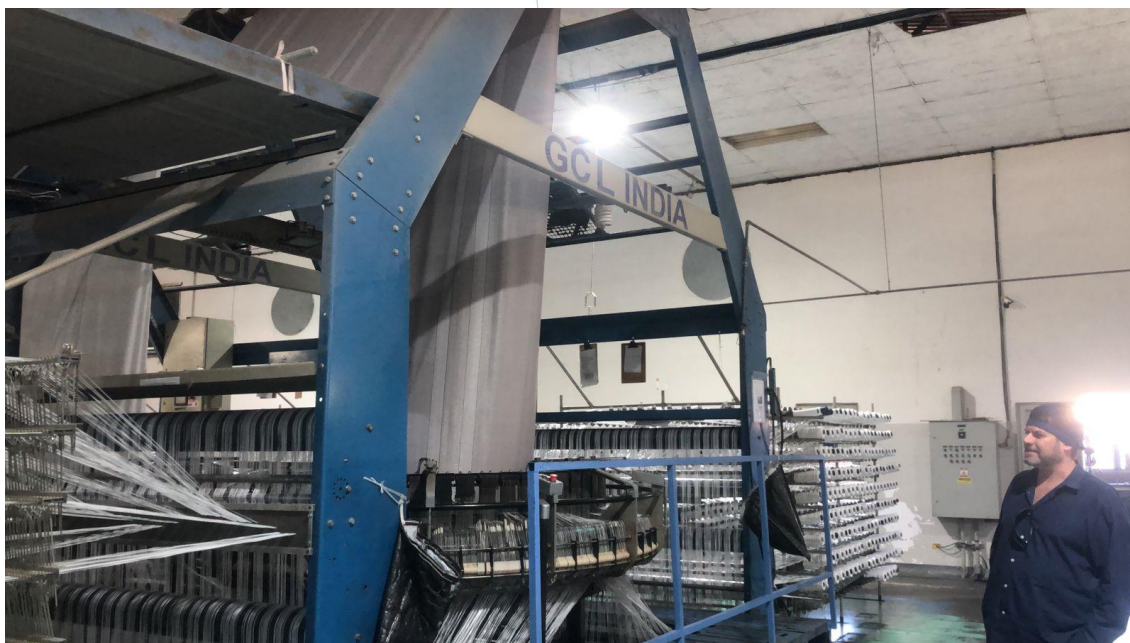
Foto 017: Maquinário em operação

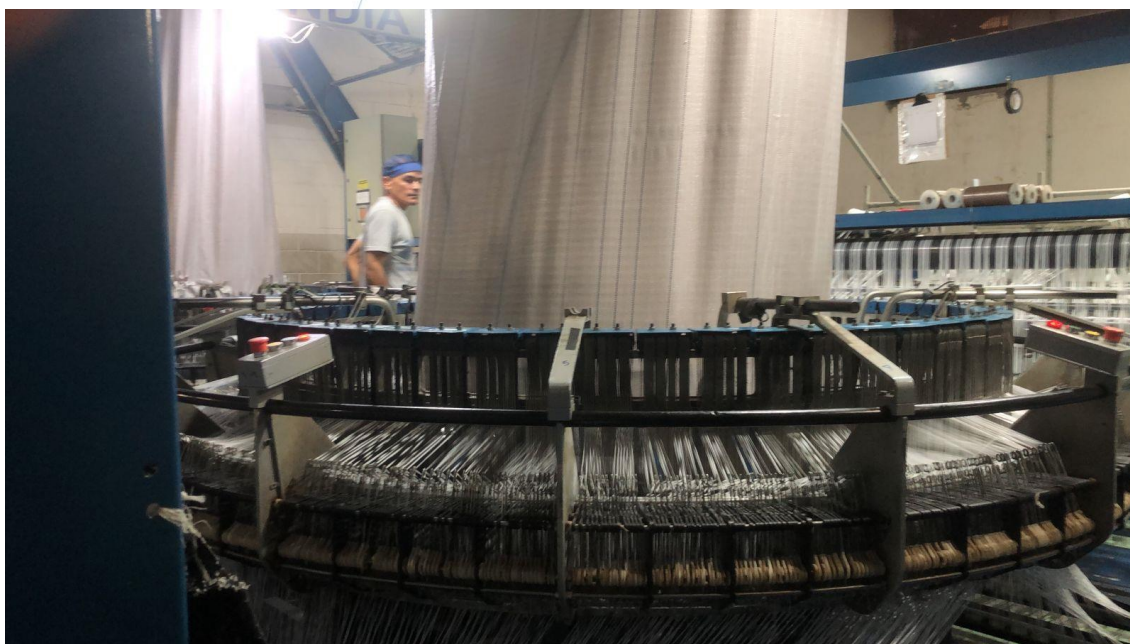
Foto 018: Maquinário em operação (continuação)

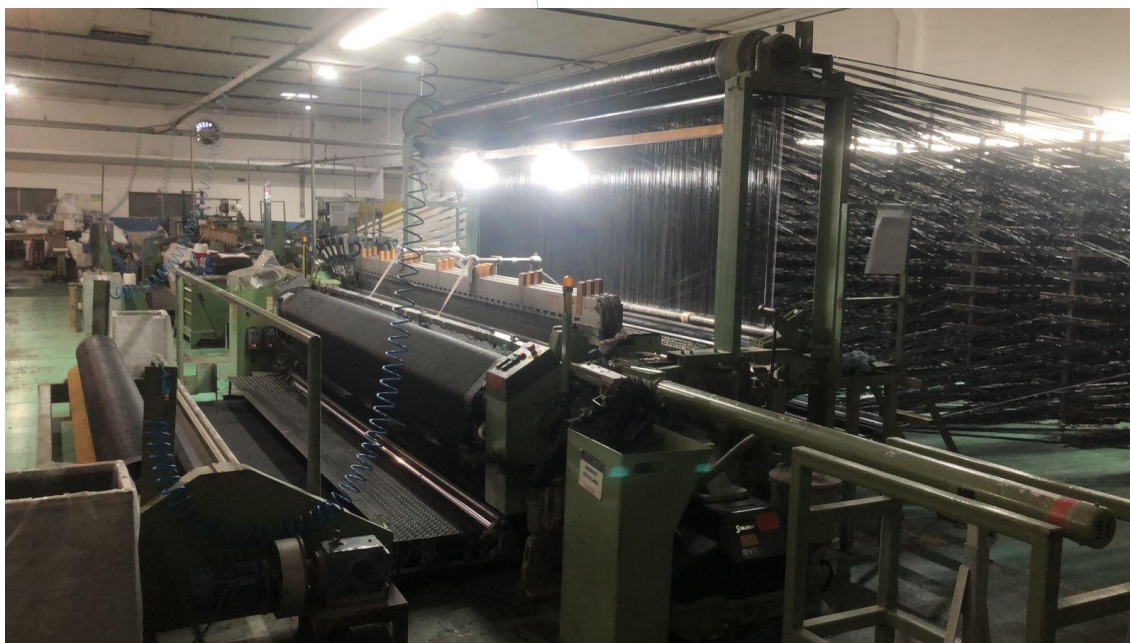
Foto 019: Maquinário em operação (continuação)

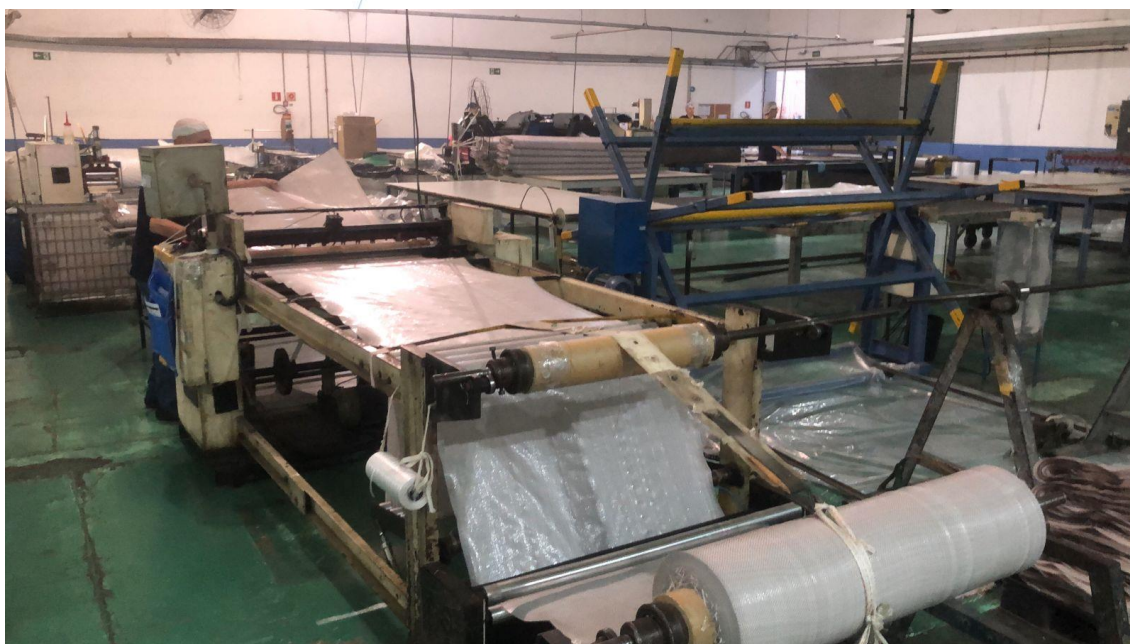
Foto 020: Setor de corte

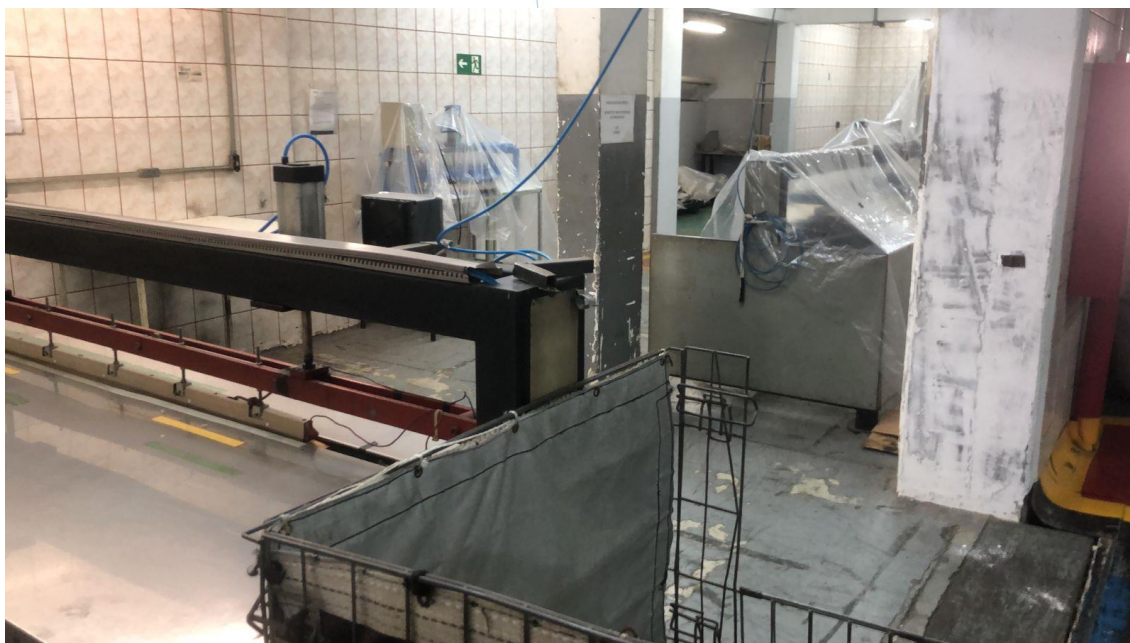
Foto 021: Laboratório teste

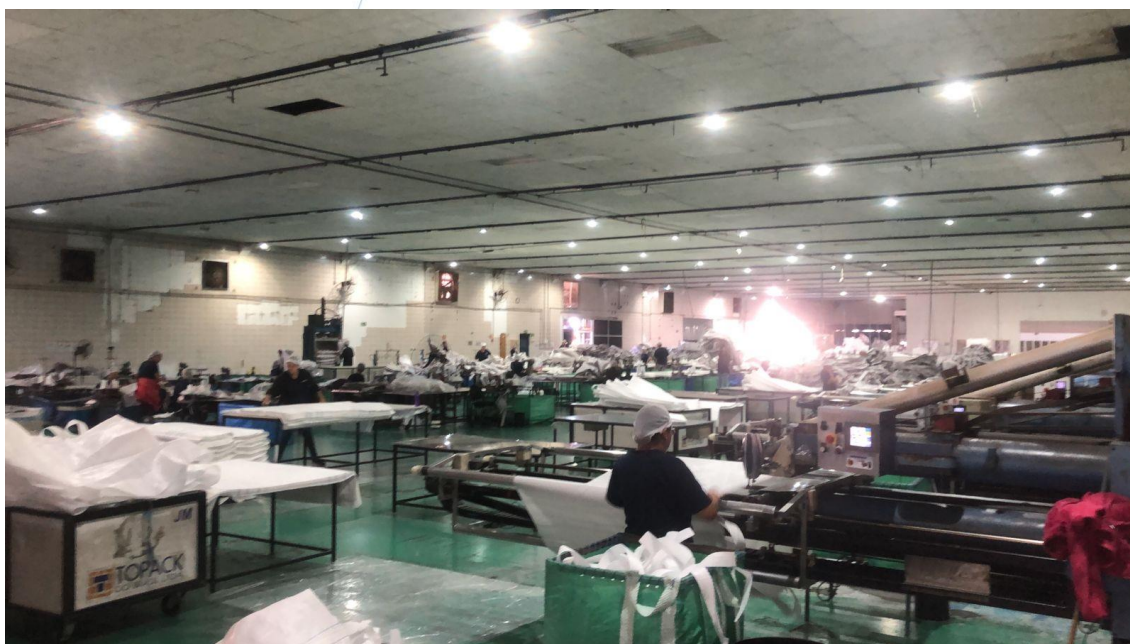
Foto 022: Vista ampla do setor operacional

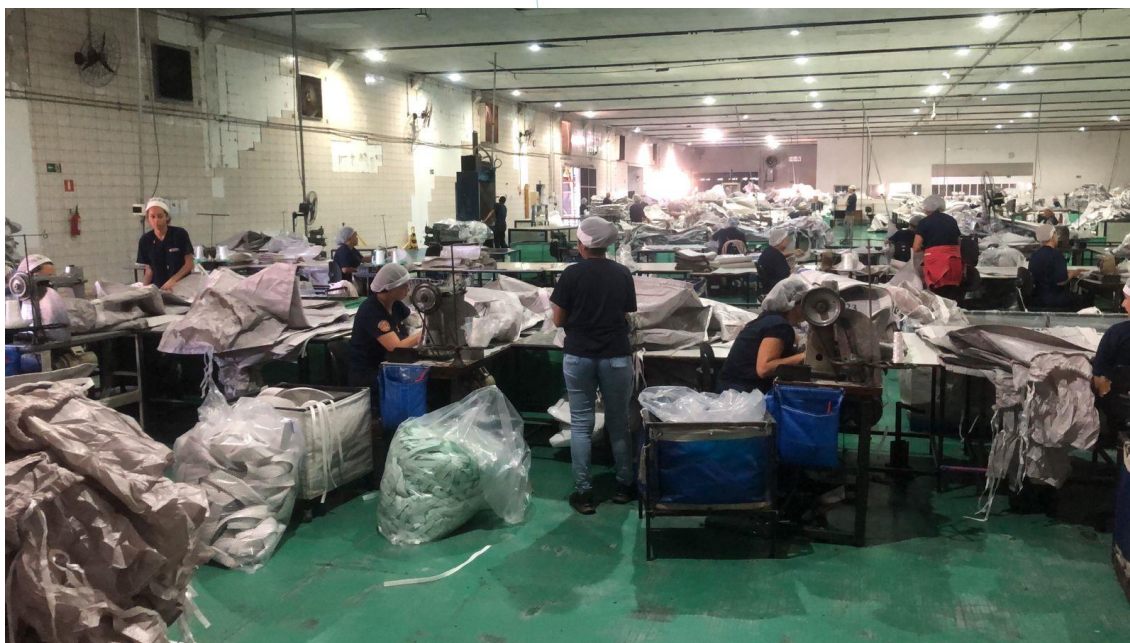
Foto 023: Setor de costura de materiais

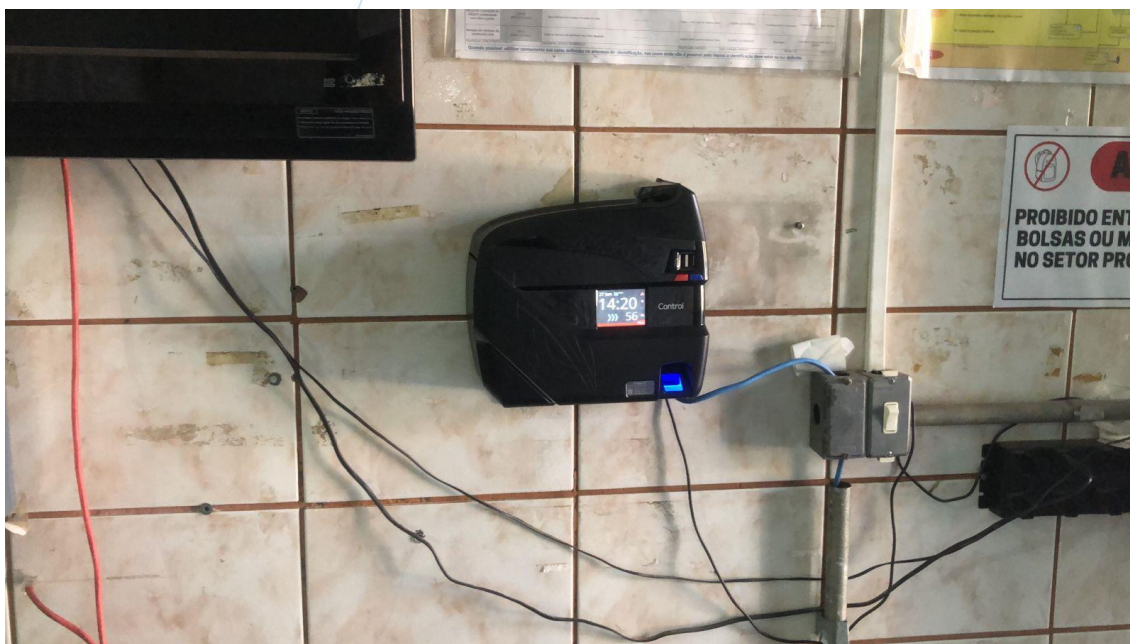
Foto 024: Cartão ponto (02)

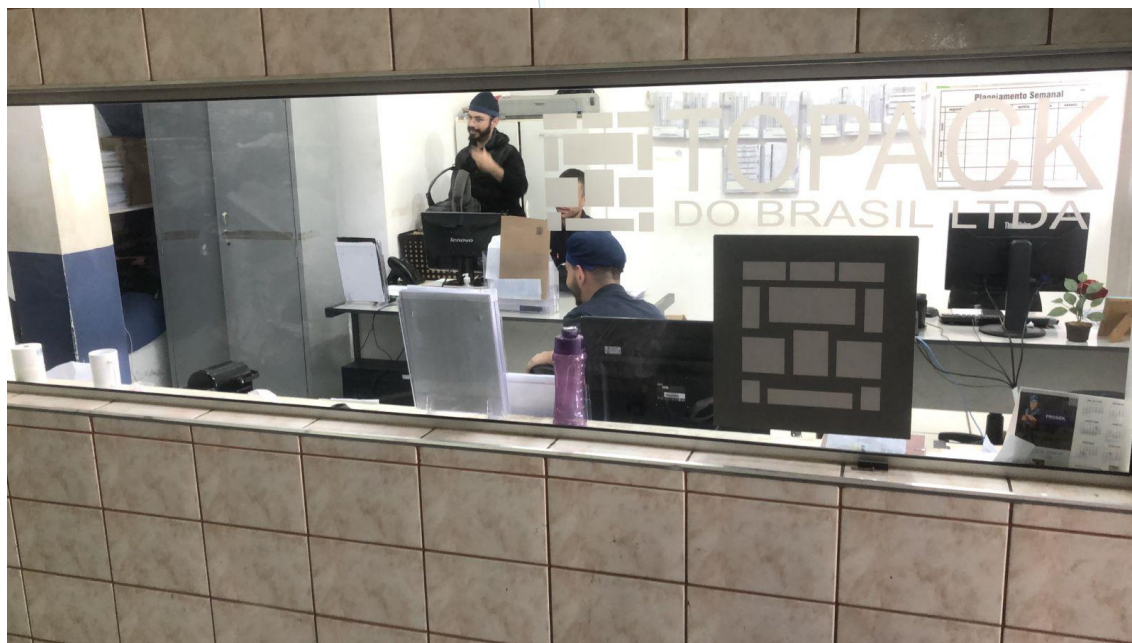
Foto 025: Sala dos líderes

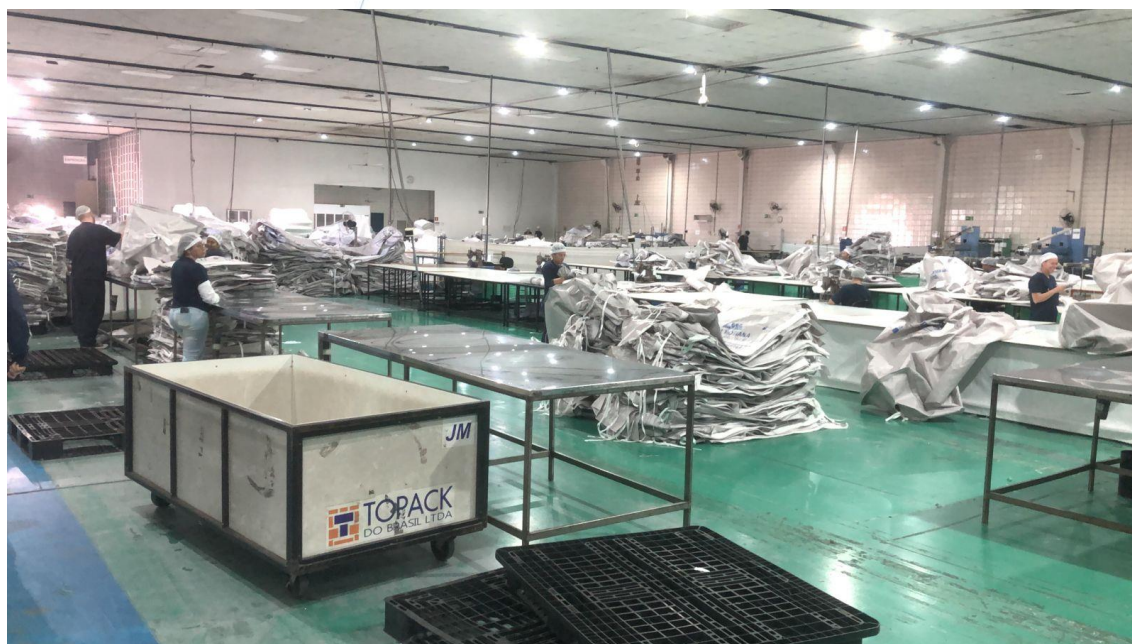
Foto 026: Produtos em produção

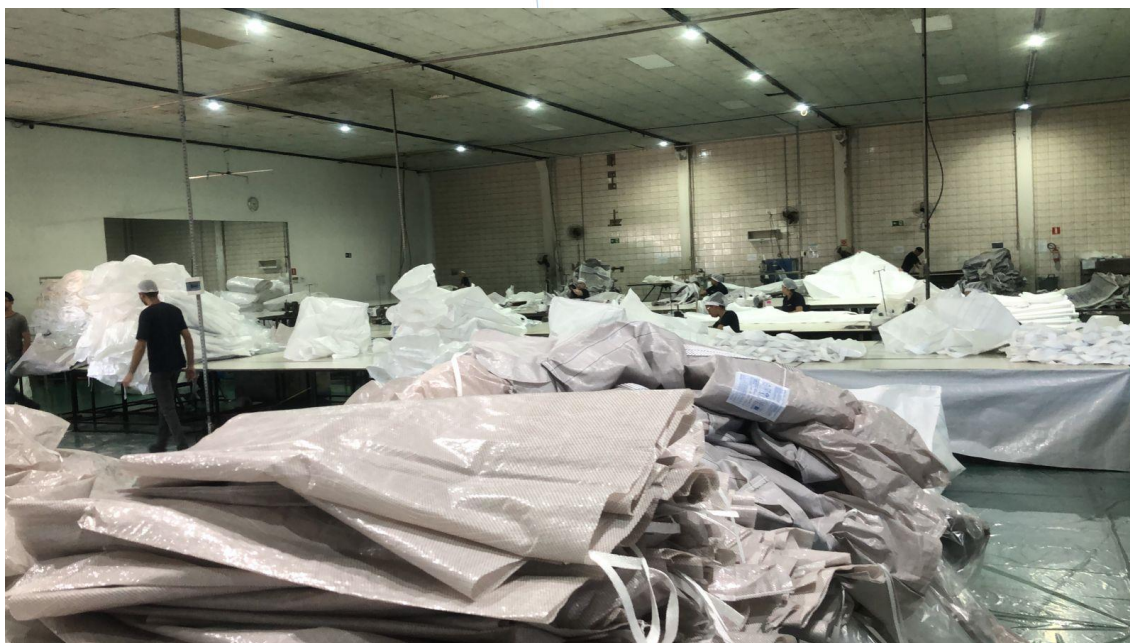
Foto 027: Produtos em produção (continuação)

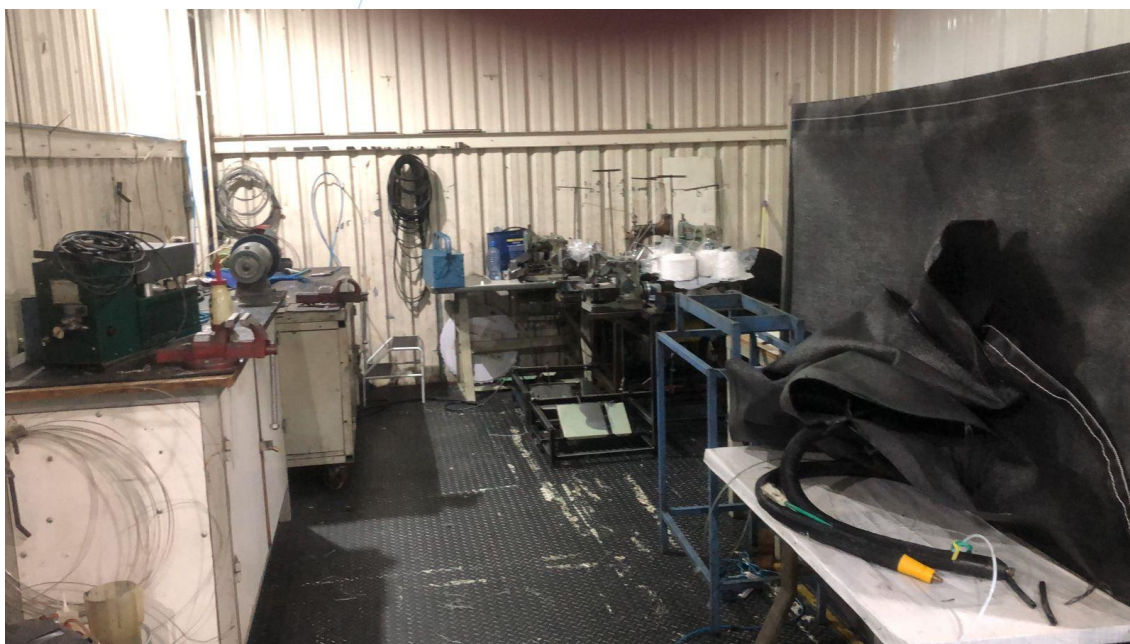
Foto 028: Manutenção simples

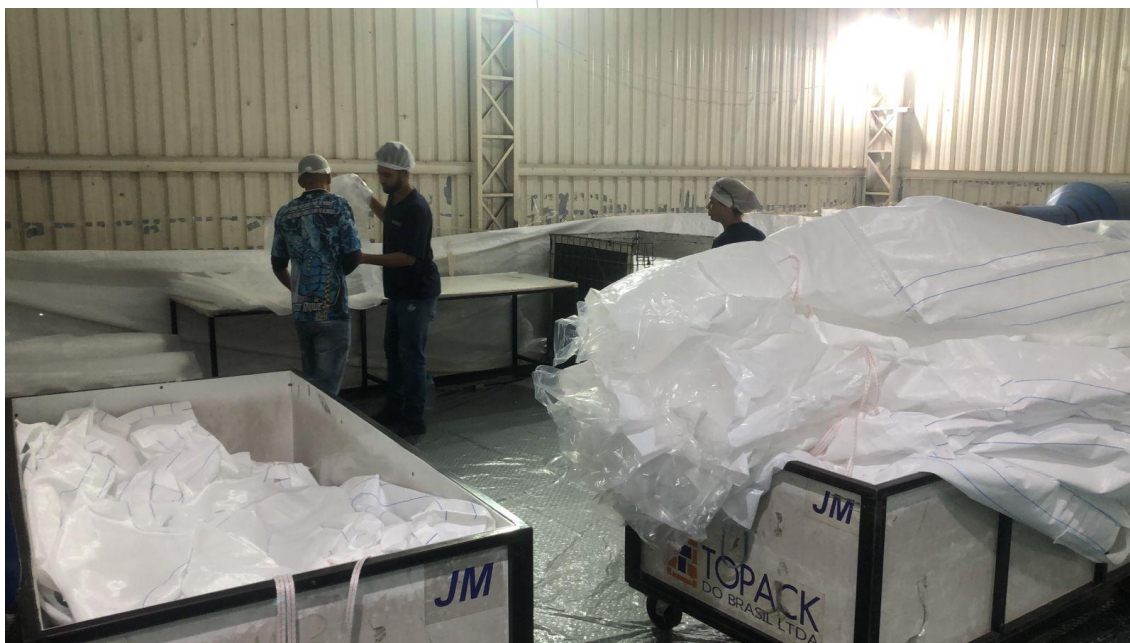
Foto 029: Setor de finalização

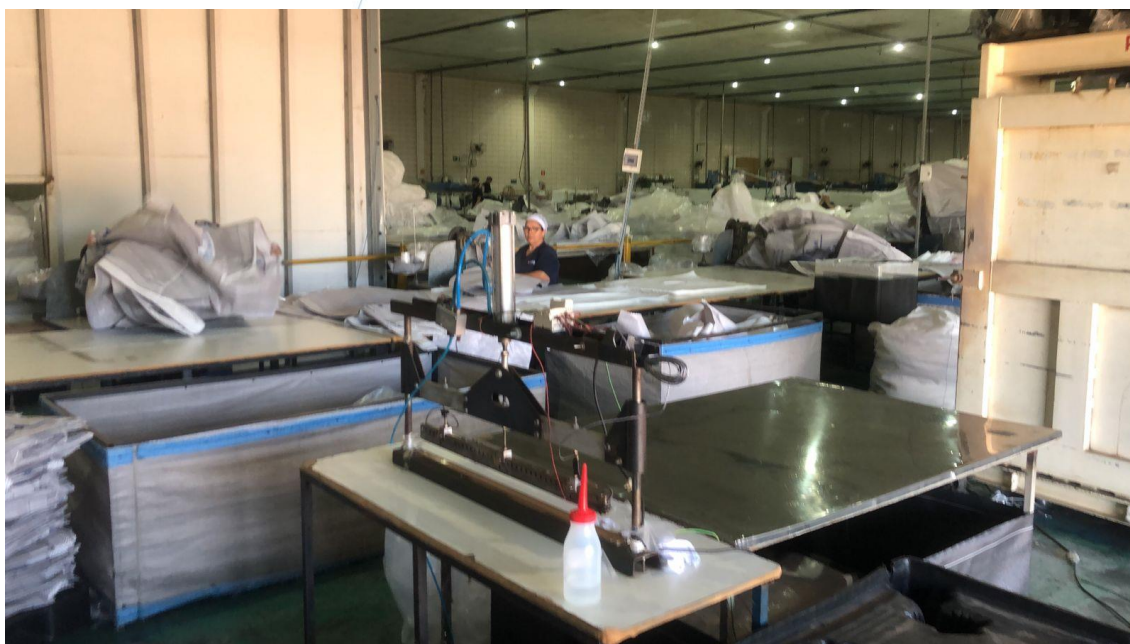
Foto 030: Setor especial

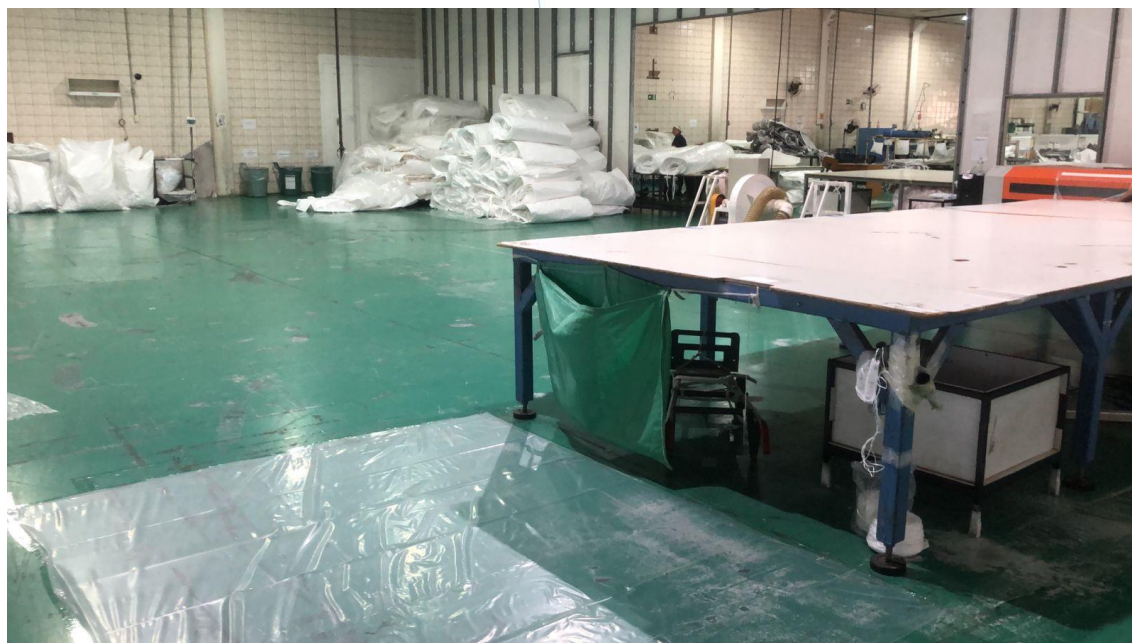
Foto 031: Setor de expedição e logística
