Processo nº 0001628-69.2020.8.26.0019
Exibição de Documento ou Coisa Cível

Relatório Fotográfico

Topack do Brasil Ltda.

Junho/2023

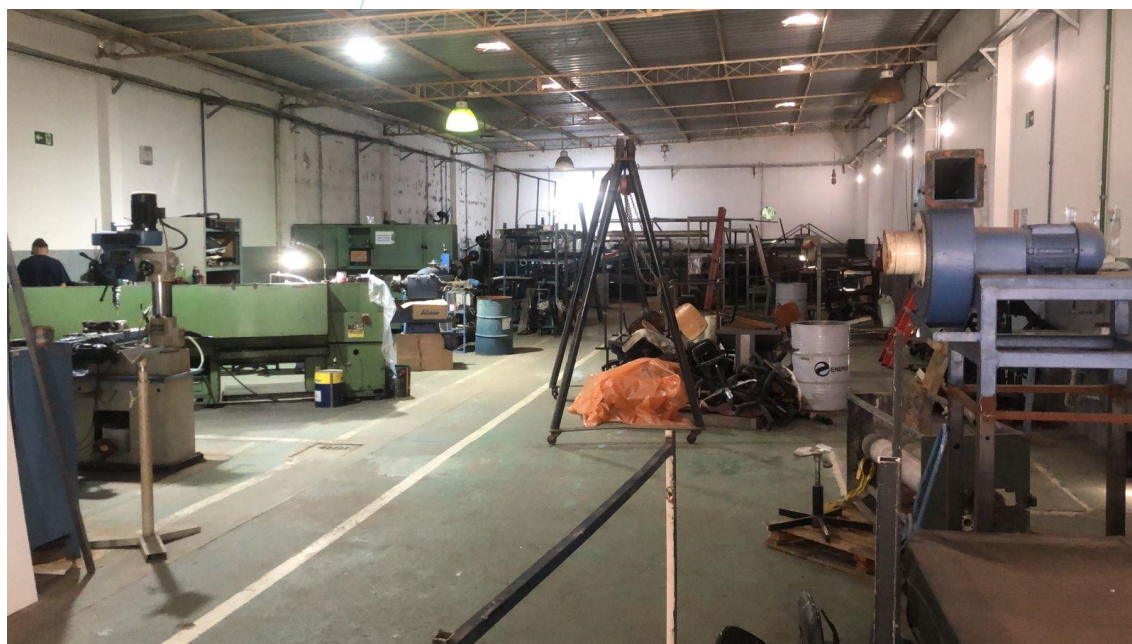
Foto 032: Setor de manutenção (continuação)

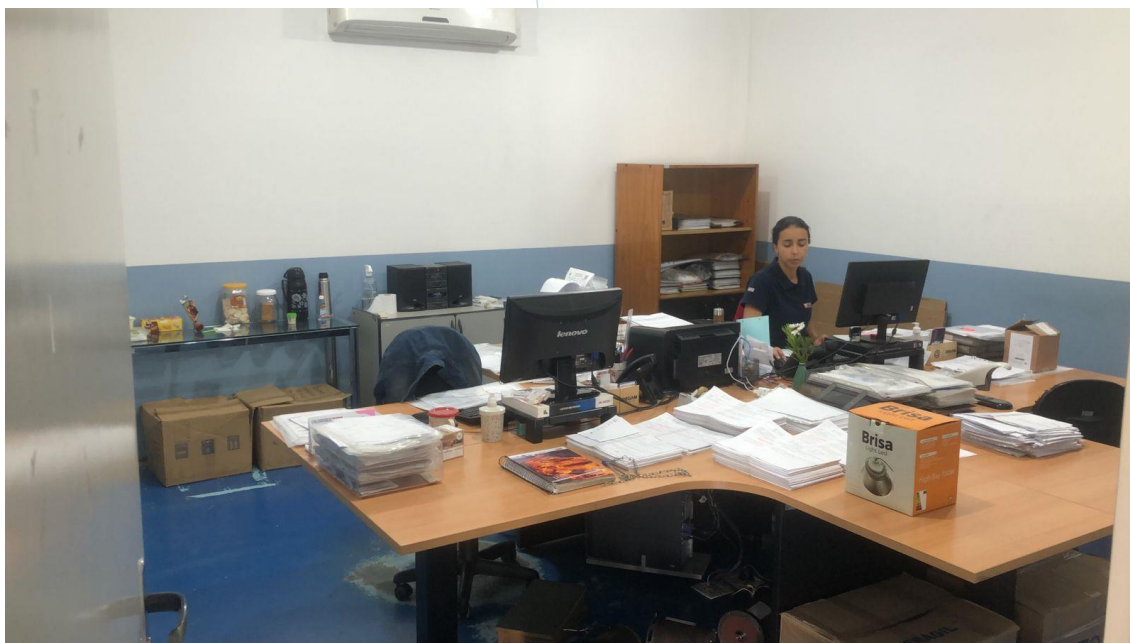
Foto 033: Setor de compras

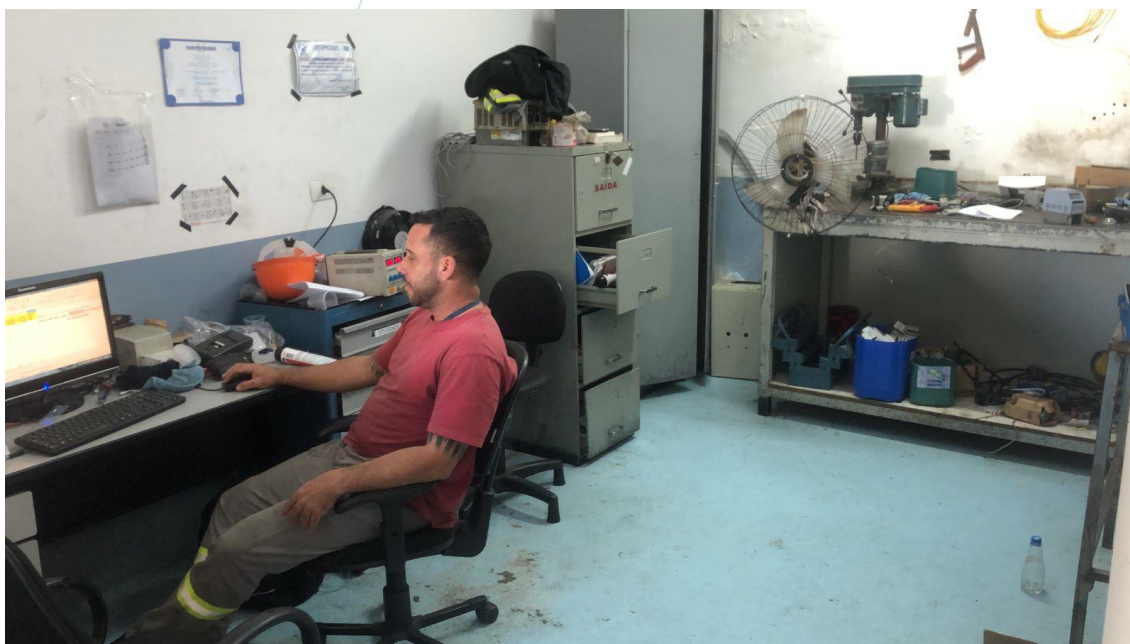
Foto 034: Manutenção (continuação)

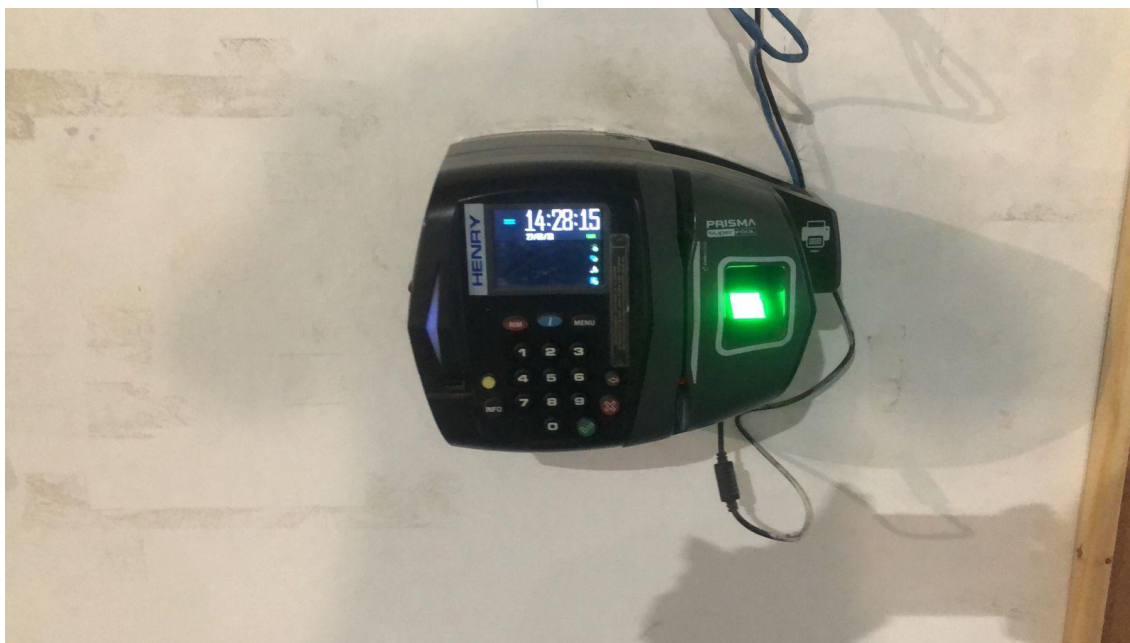
Foto 035: Cartão ponto

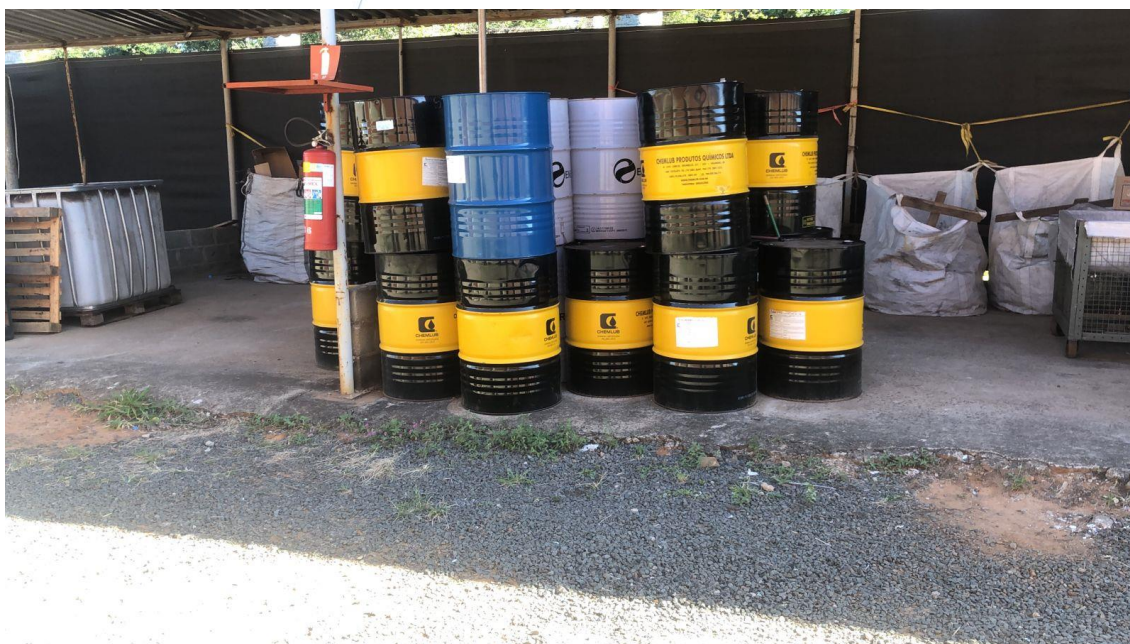
Foto 036: Insumos para maquinários

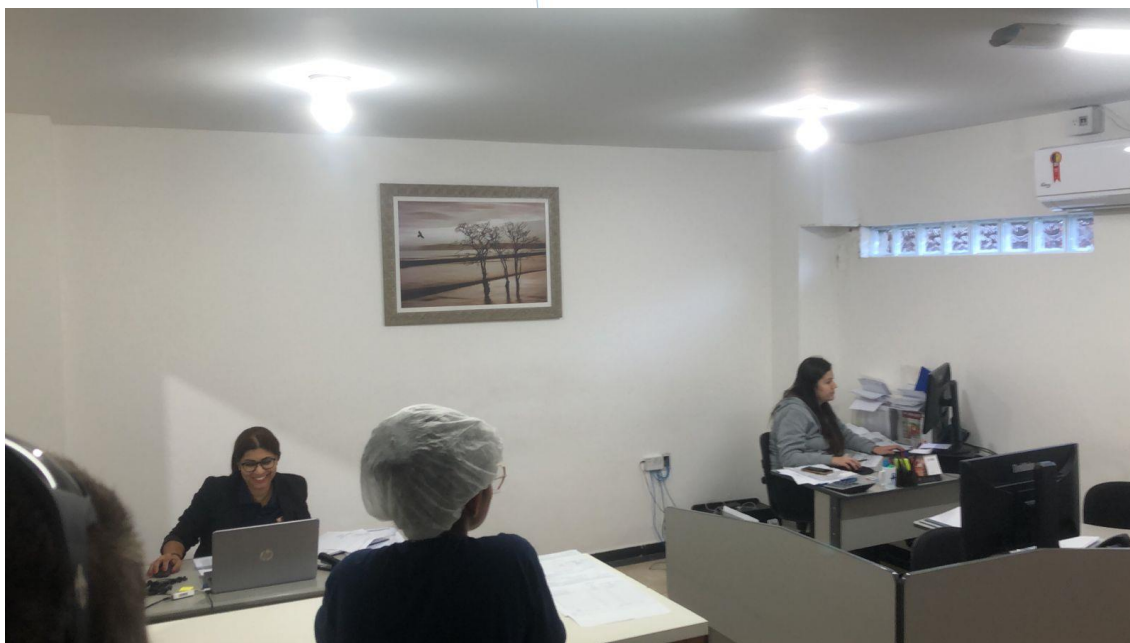
Foto 037: Setor de Recursos Humanos

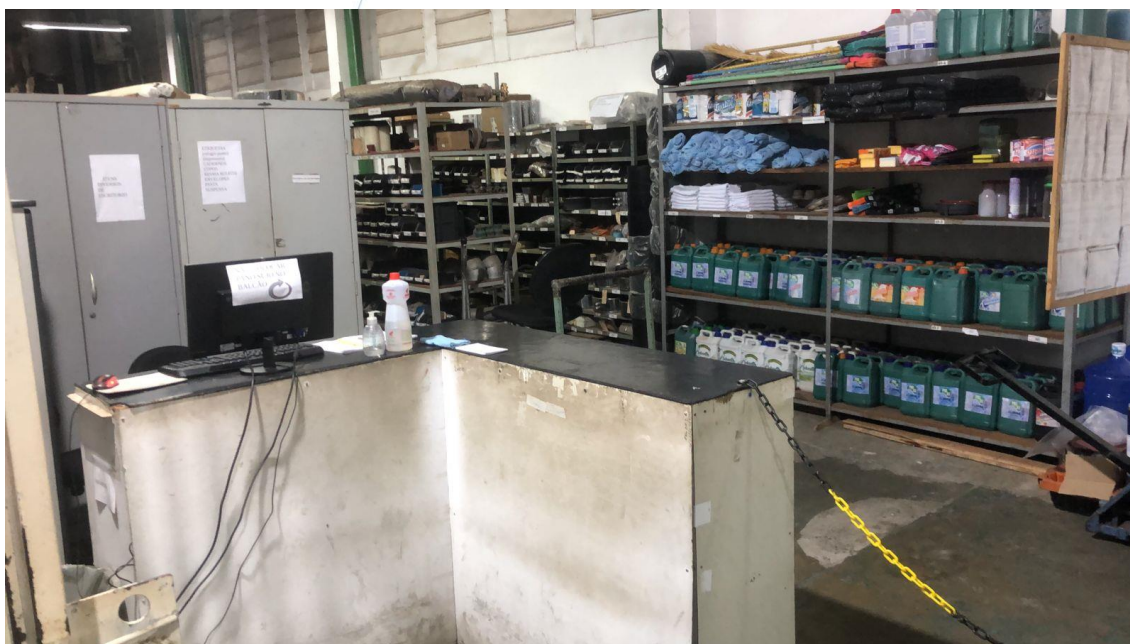
Foto 038: Almoixerifado

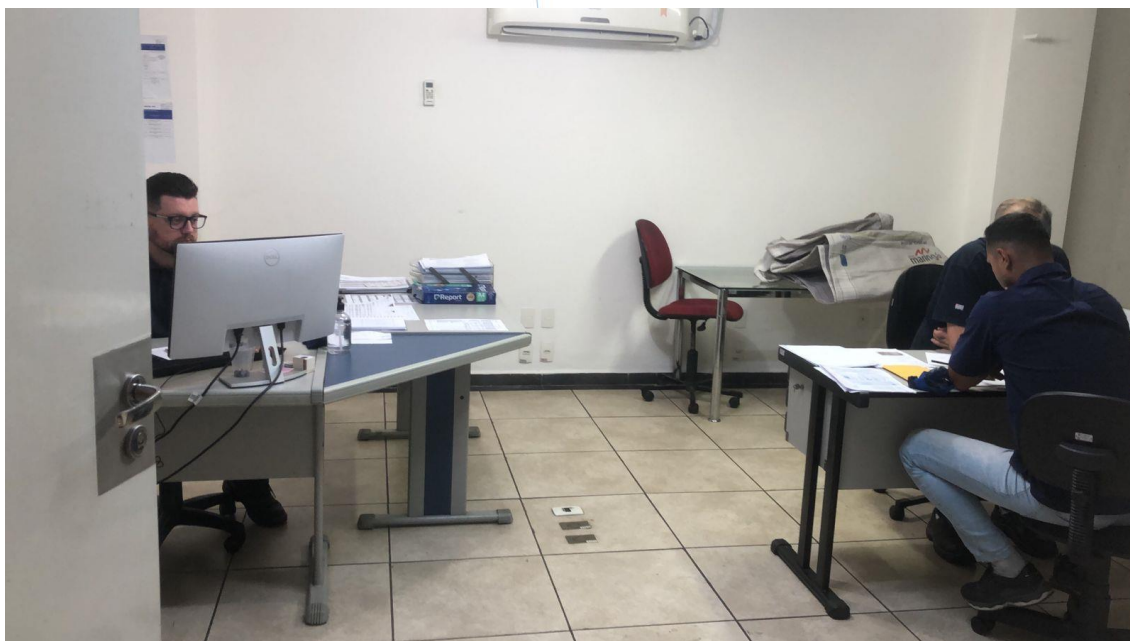
Foto 039: Desenvolvimento de produtos

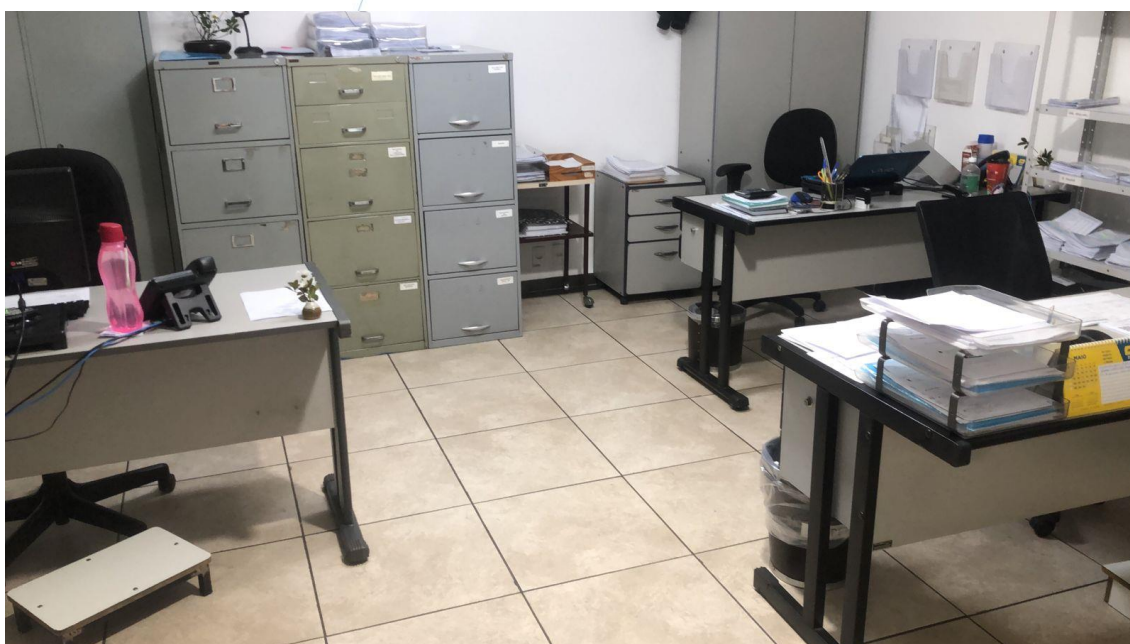
Foto 040: Financeiro

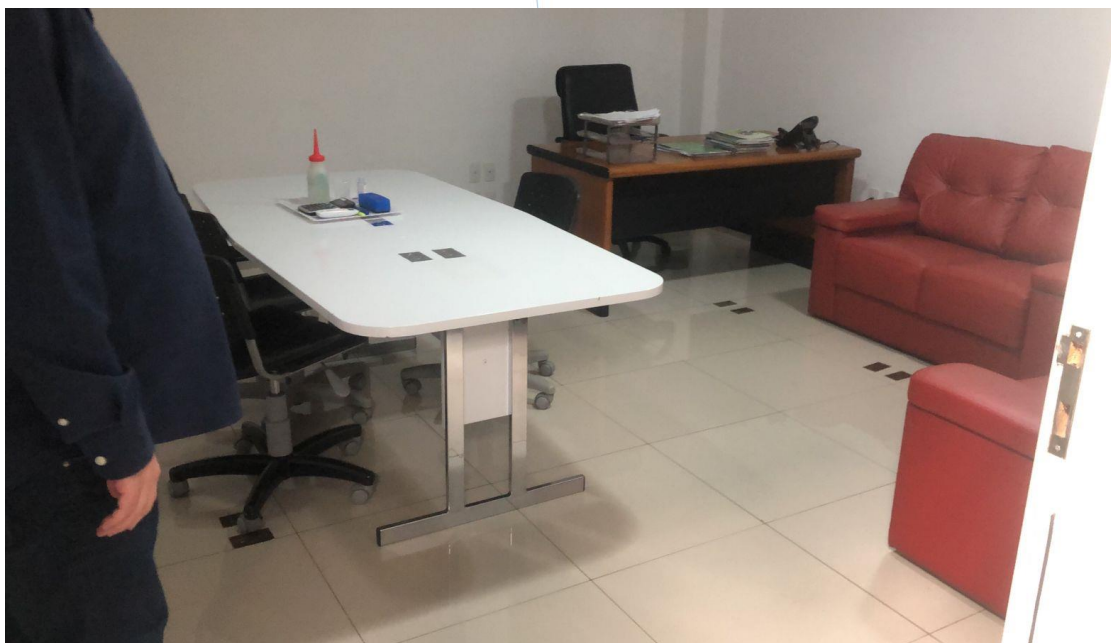
Foto 041: Diretoria

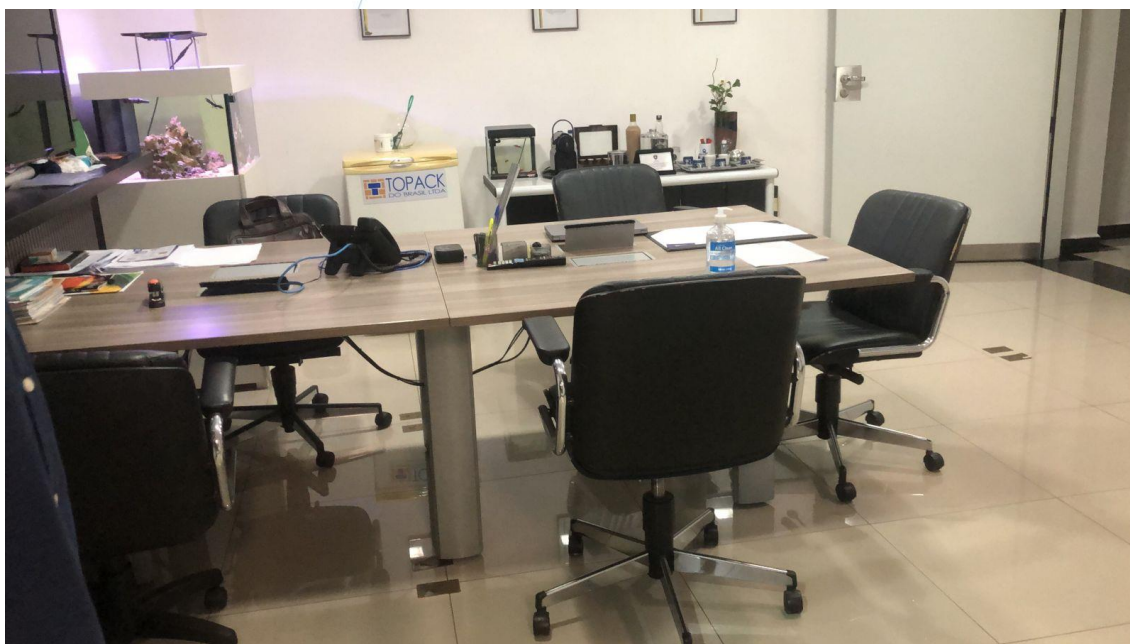
Foto 042: Sala de reunião

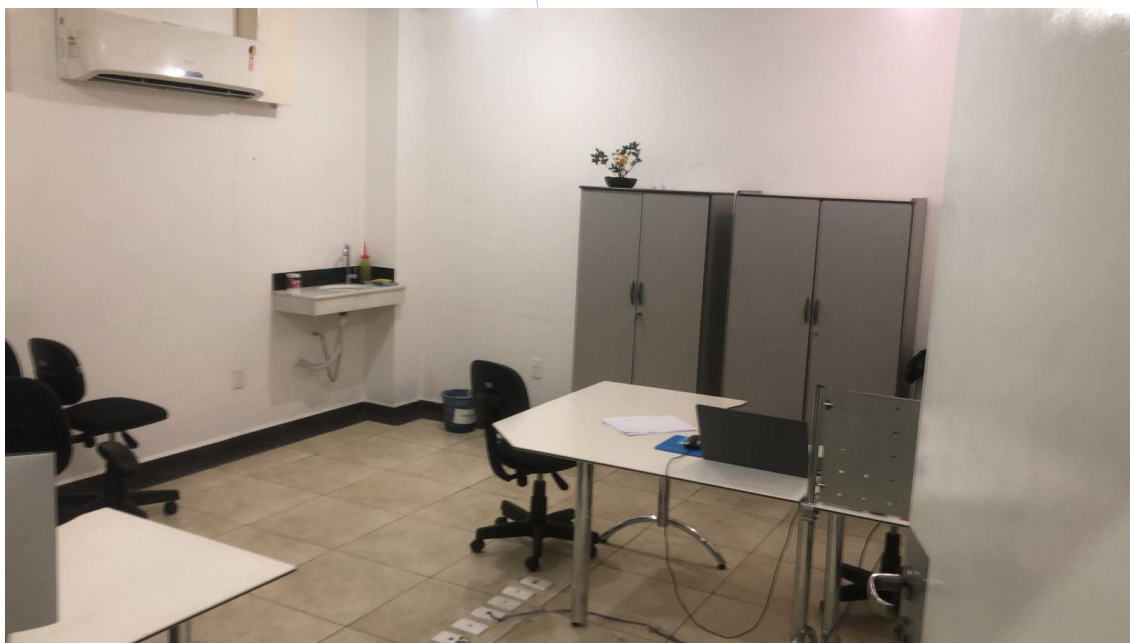
Foto 043: Controladoria

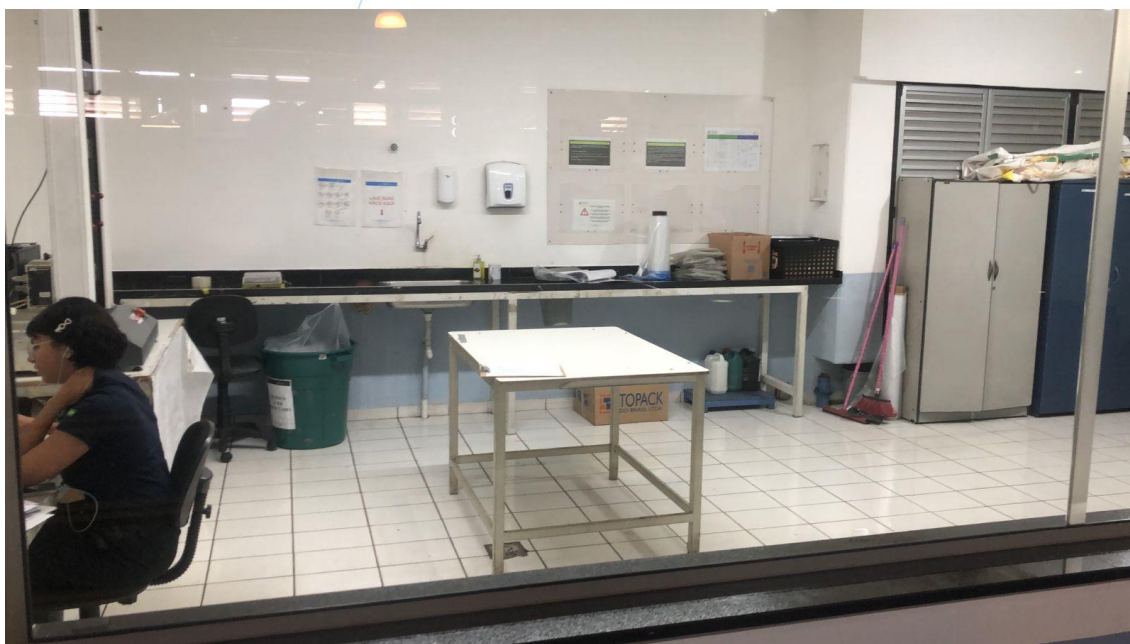
Foto 044: Controladoria

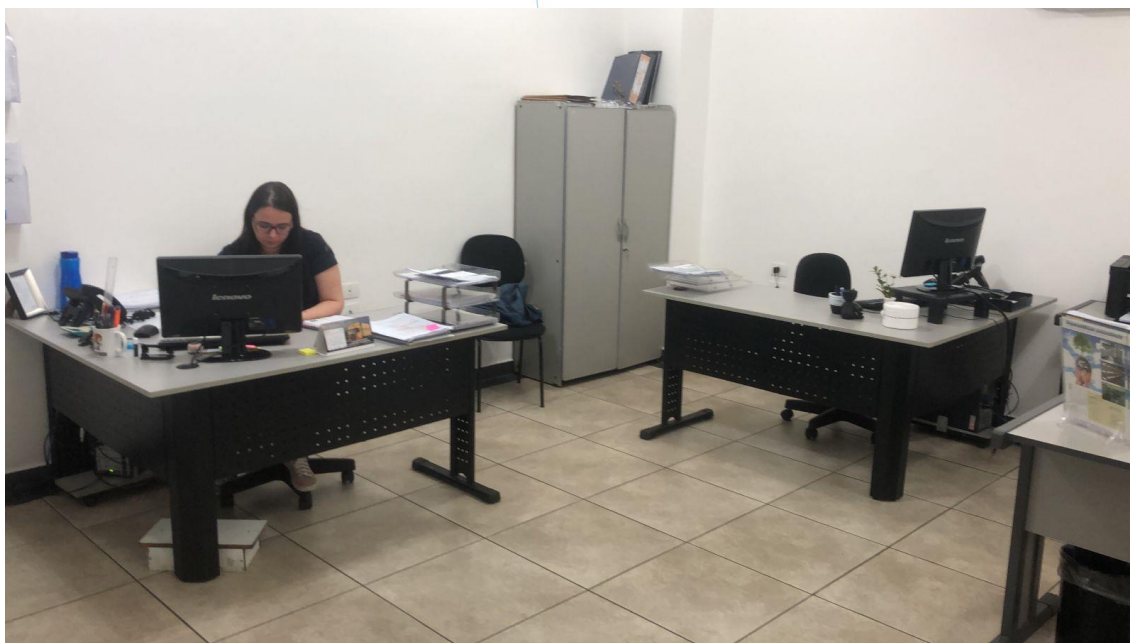
Foto 045: Comercial

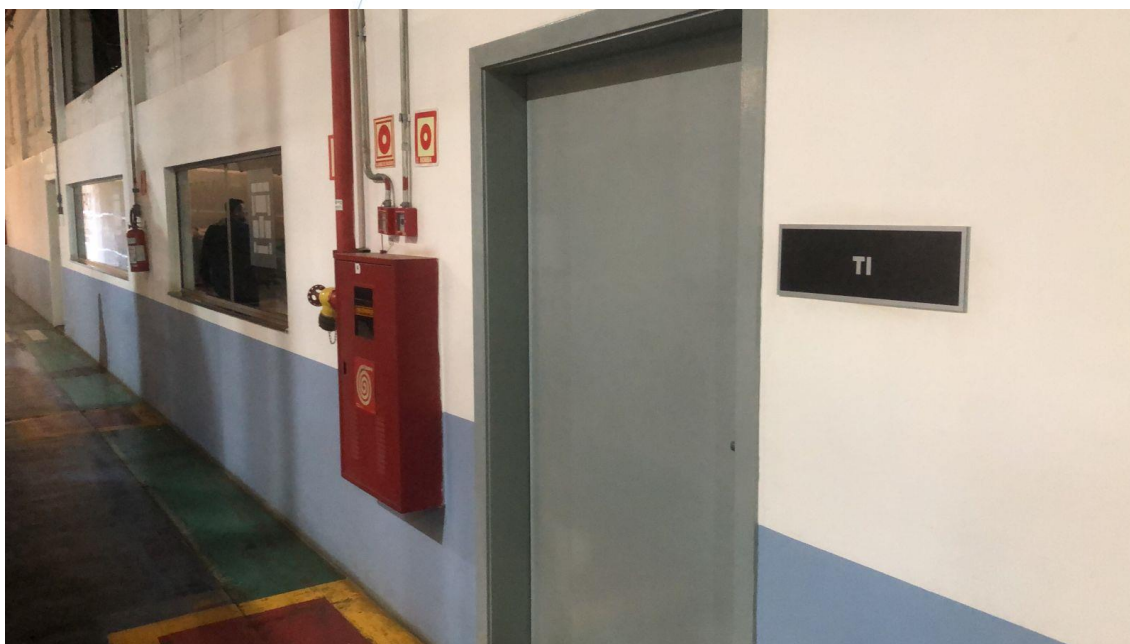
Foto 046: T.I

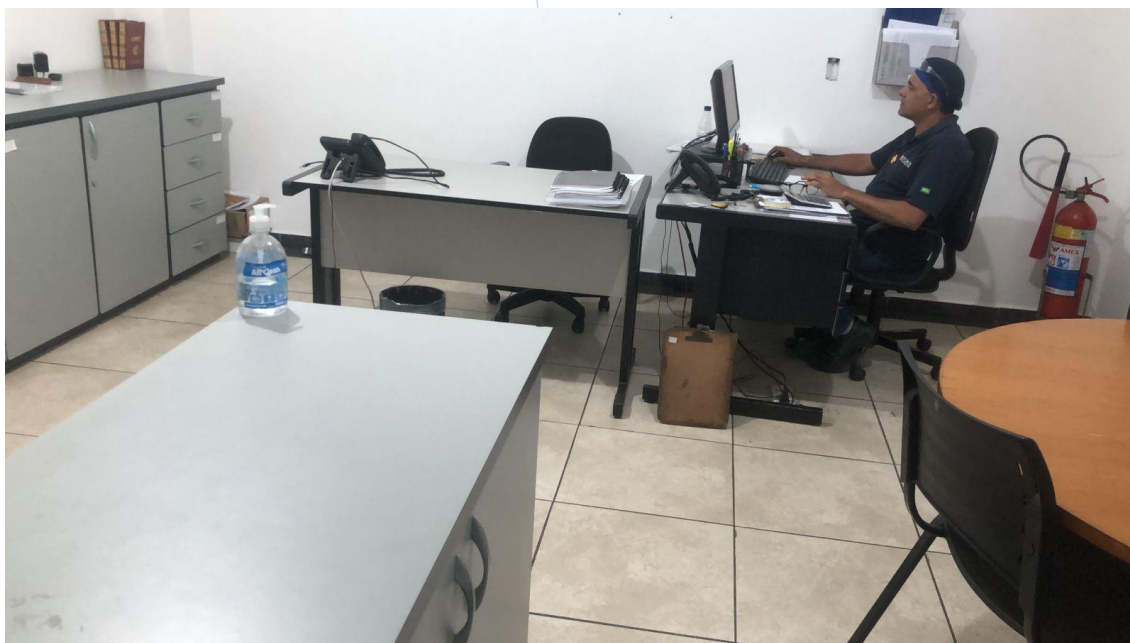
Foto 047: SESMT

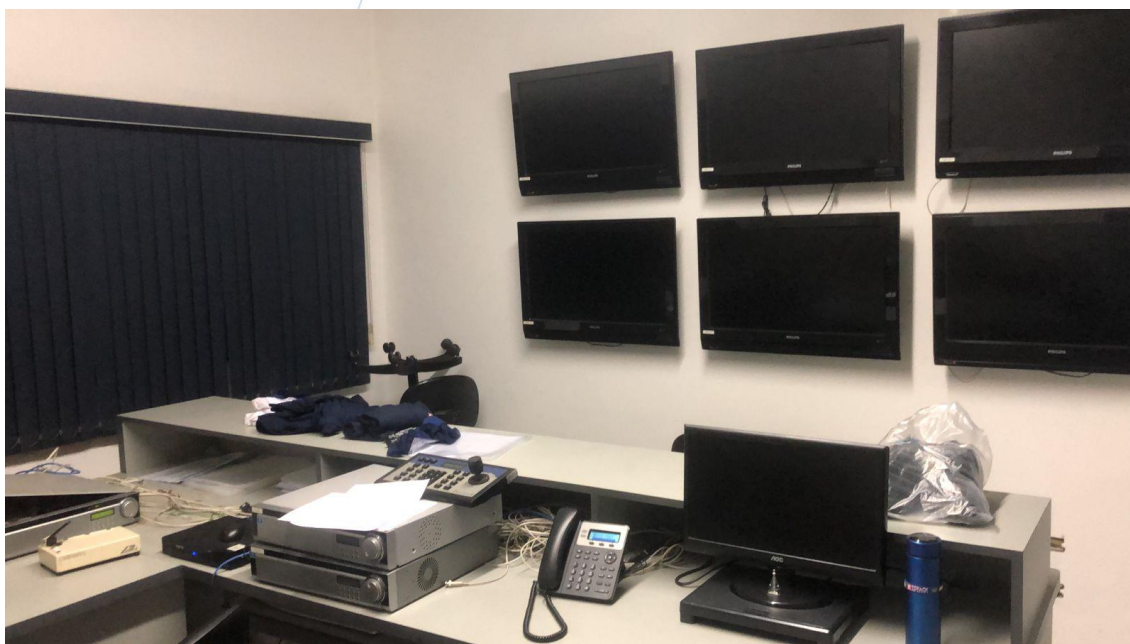
Foto 048: Monitoramento
