Processo nº 0001008-26.2019.8.26.0073

Recuperação Judicial

RECUPERAÇÃO JUDICIAL
RELATÓRIO FOTOGRÁFICO
SMX SERVIÇOS DE CONCRETAGEM LTDA.
H2P ADMINISTRADORA DE BENS E PARTICIPAÇÃO LTDA.

Julho/2019

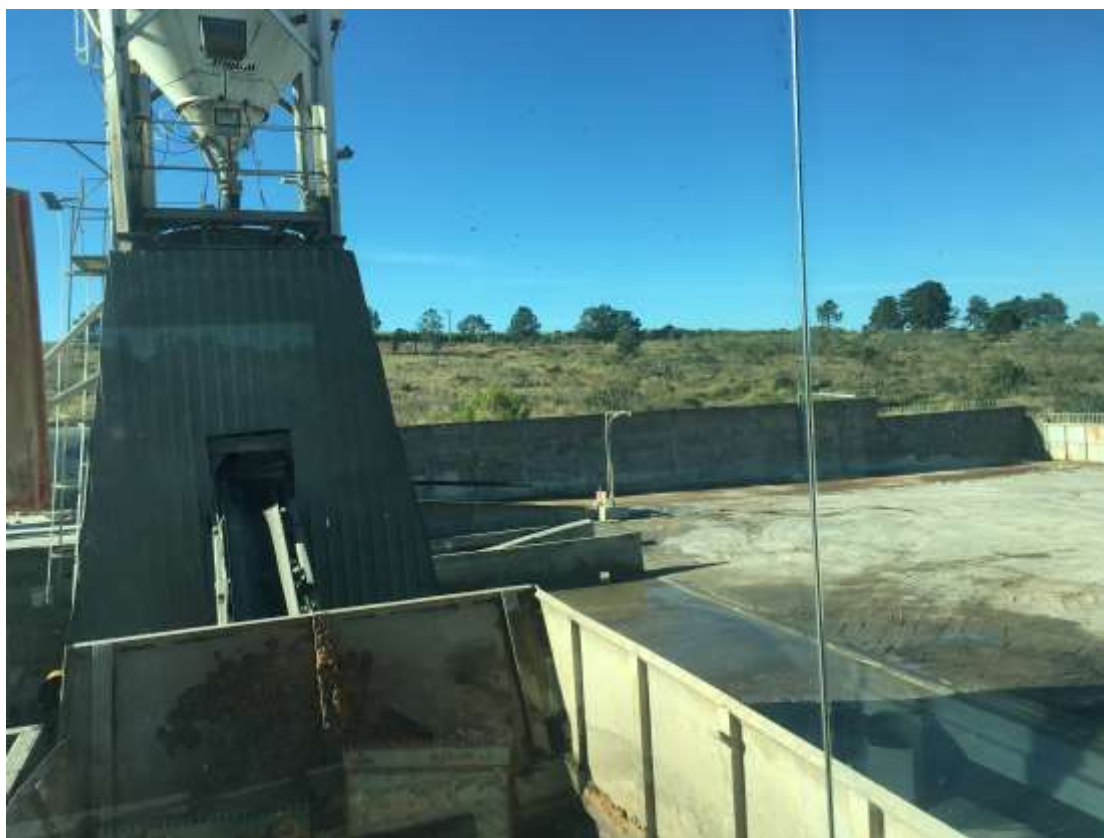
Foto 001: Vista do pátio.

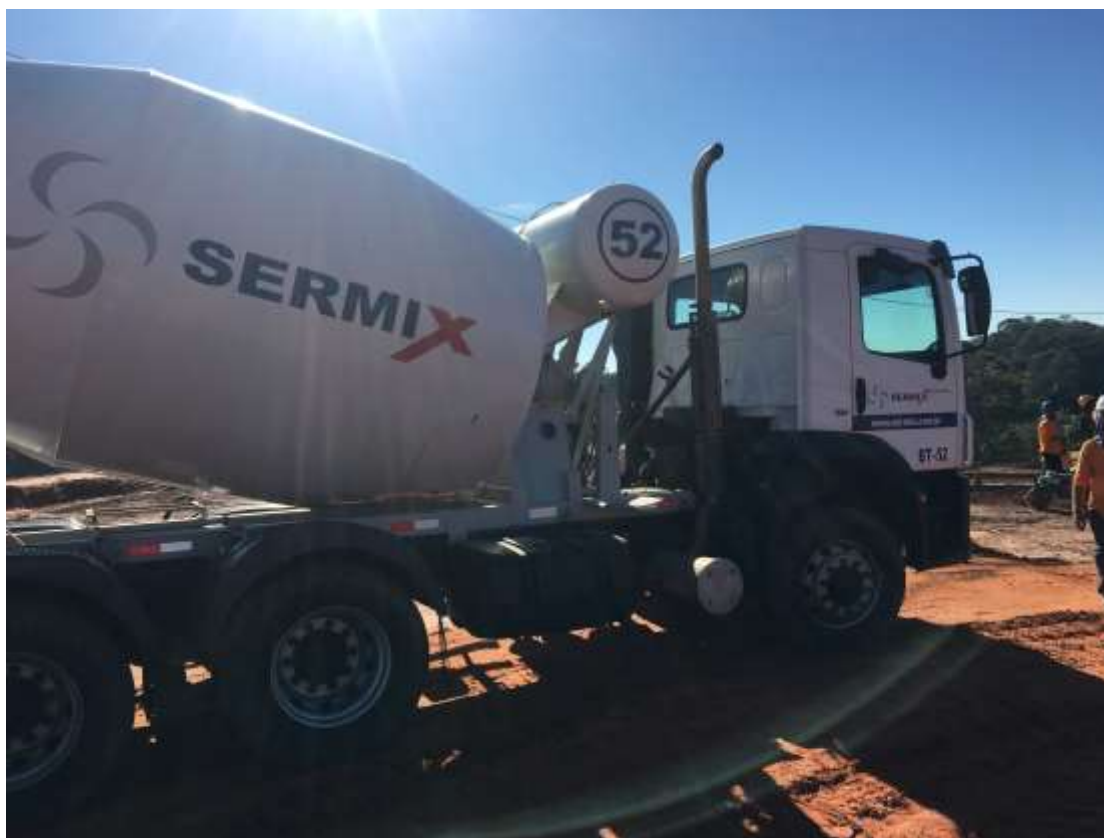
Foto 009: Betoneira descarregando em obra de Pardinho/SP

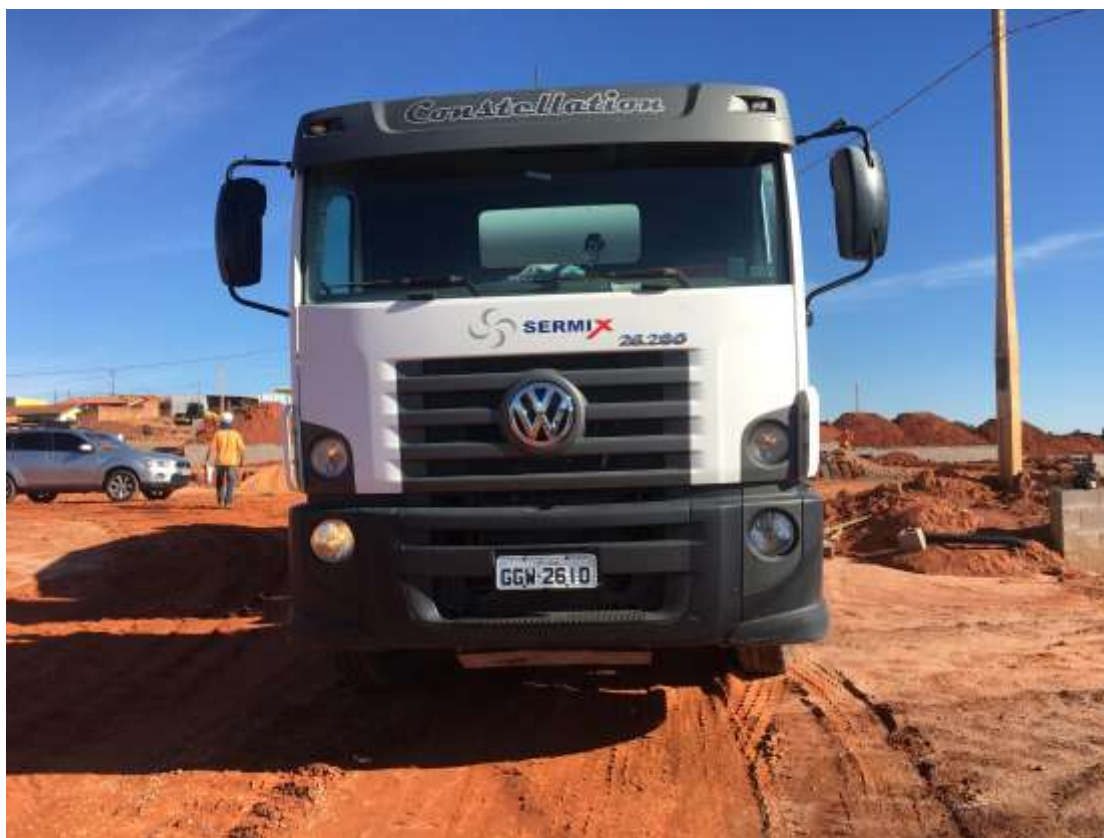
Foto 010: Detalhe da betoneira número 52

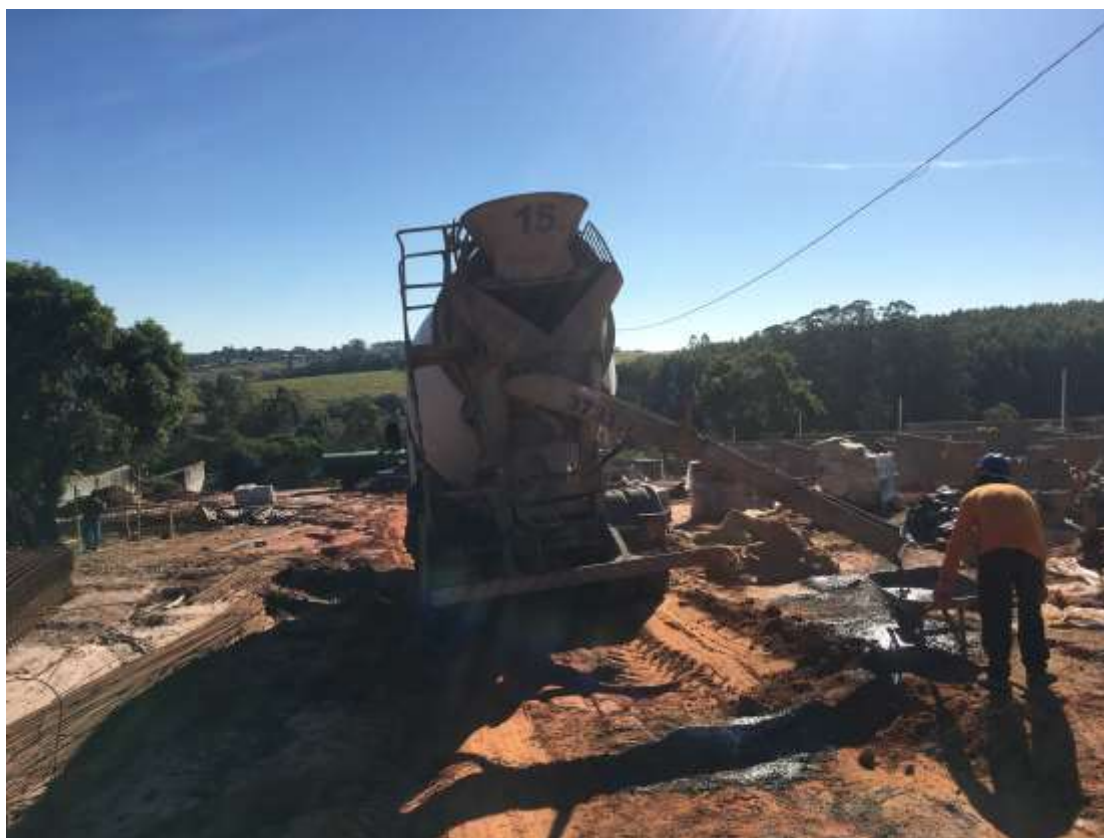
Foto 012: Betoneira 15 (DAH6157) descarregando em obra de Pardinho/SP.

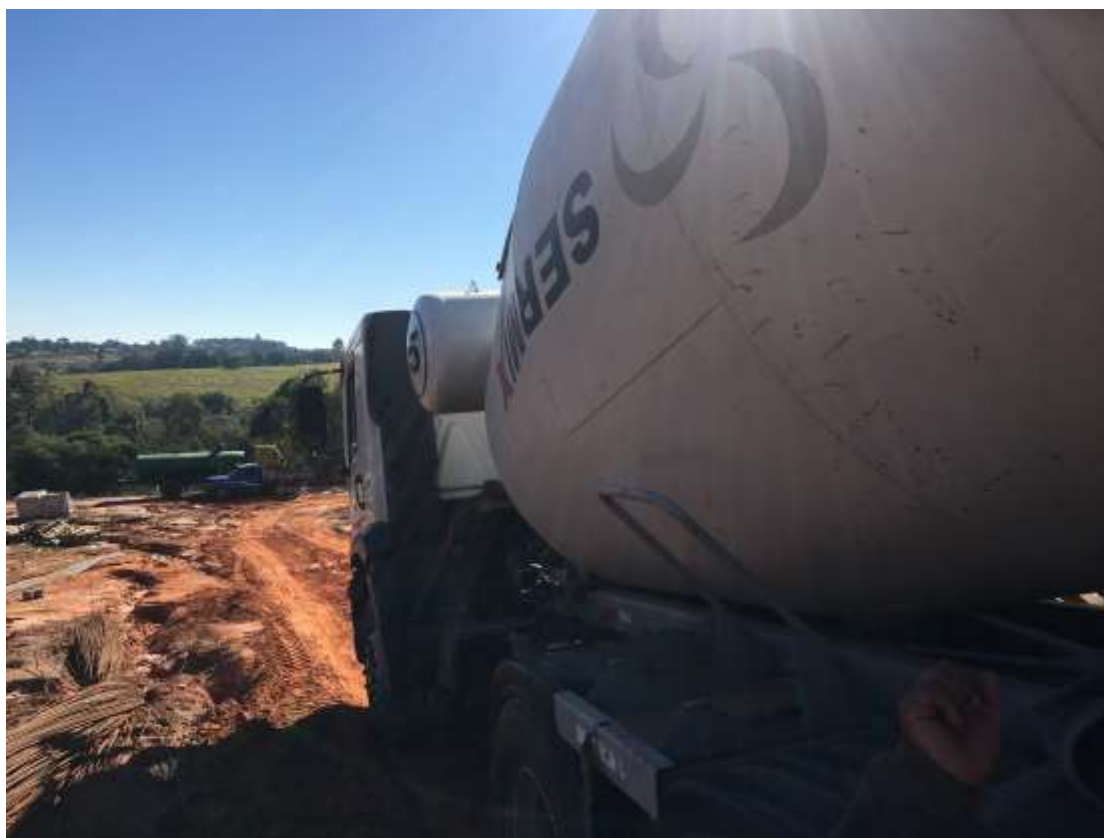
Foto 013: Betoneira 15 descarregando em obra de Pardinho/SP.

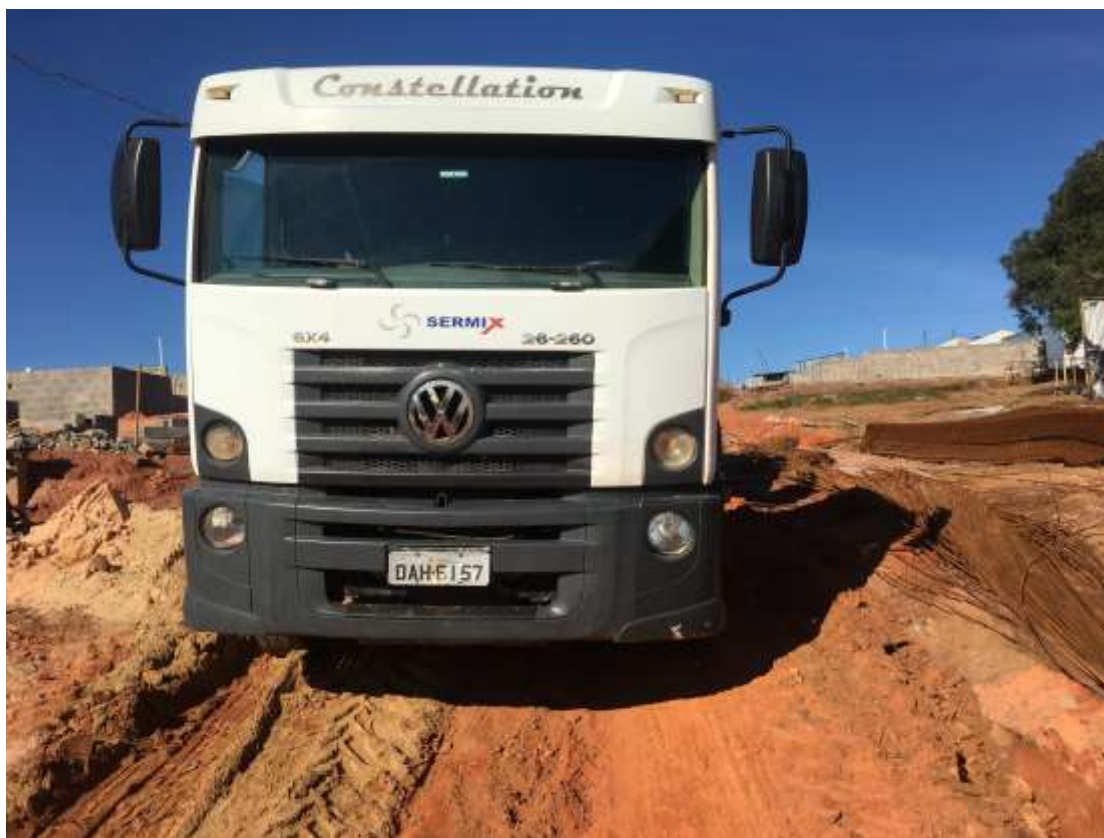
Foto 015: Placa da betoneira 15, DAH6157

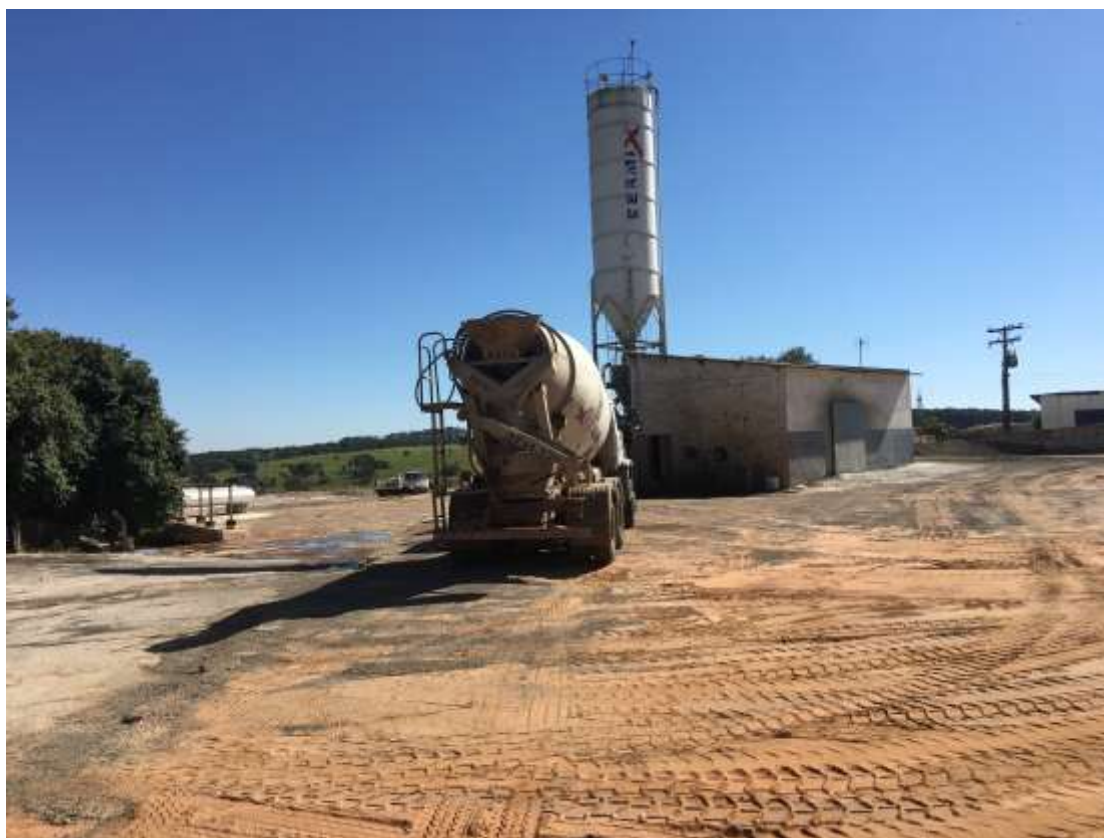
Foto 017: Betoneira 17. Notar o caminhão limpo, em perfeito estado de conservação.

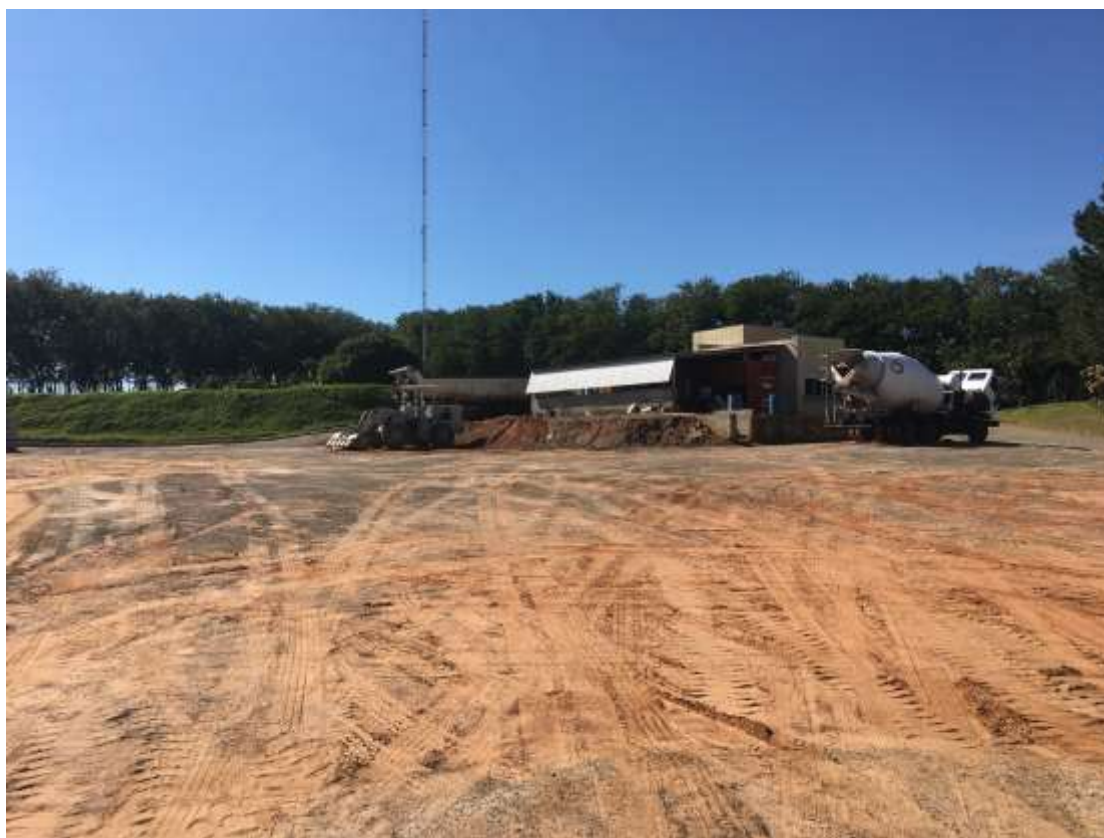
Foto 018: Betoneira em direção a torre de cimento. Notar o pátio limpo.

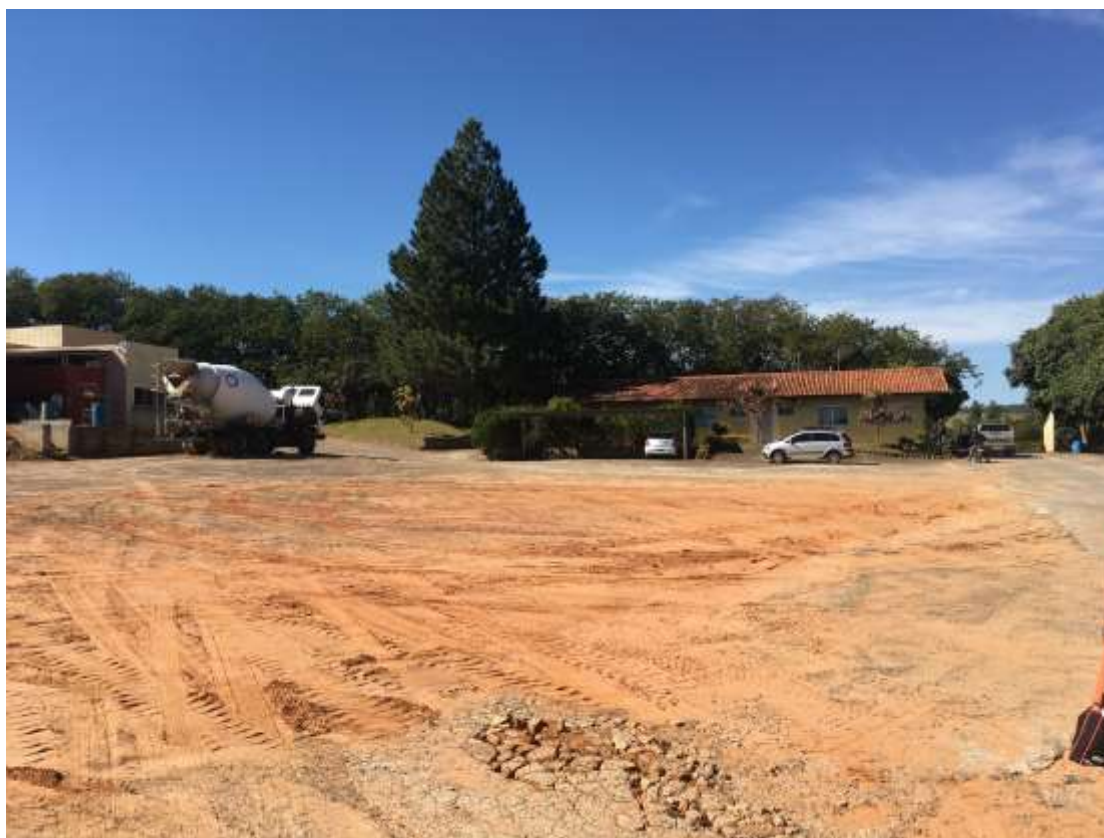
Foto 019: Vista do pátio.

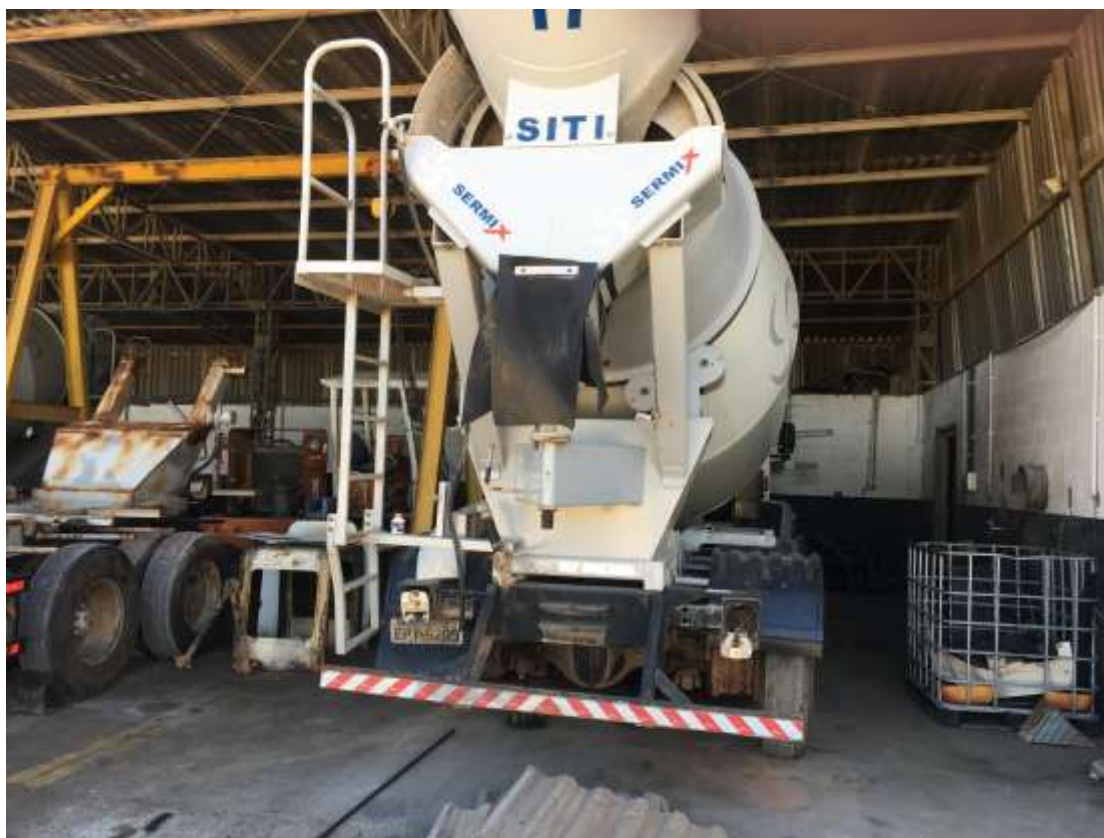
Foto 021: Betoneira em manutenção.

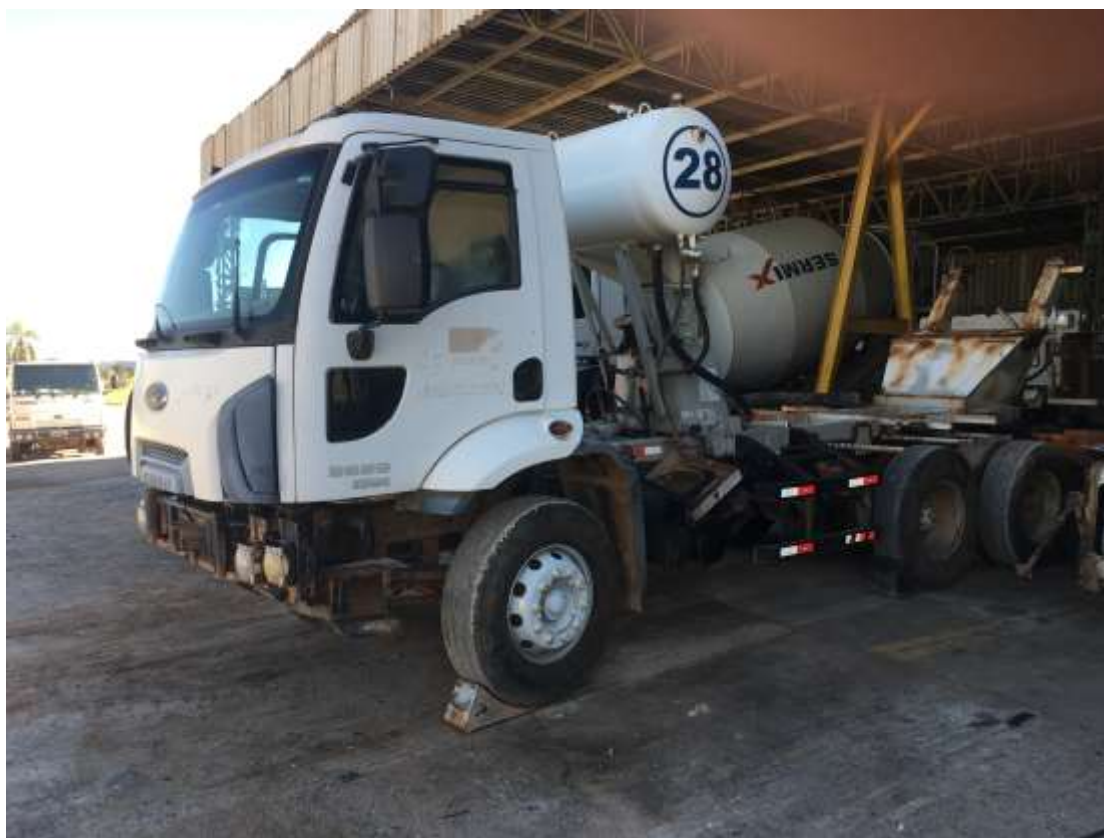
Foto 022: Oficina central de manutenção

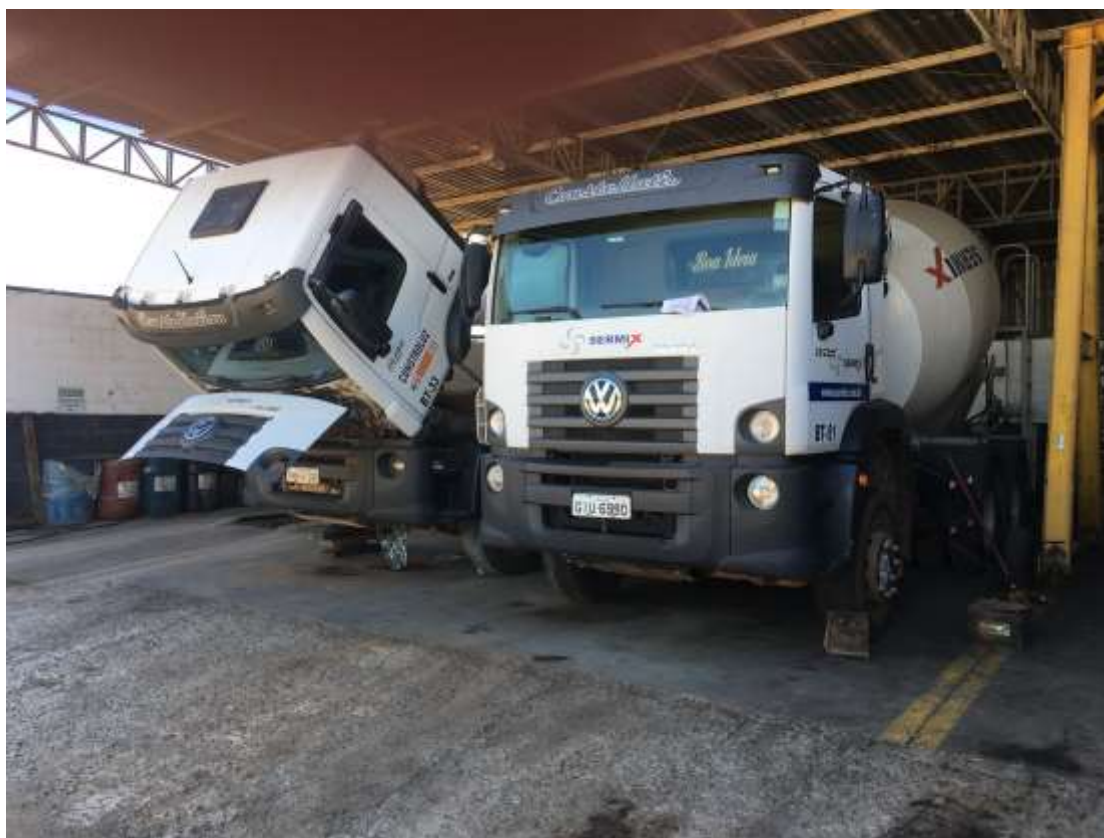
Foto 023: Betoneira parcialmente desmontada para manutenção

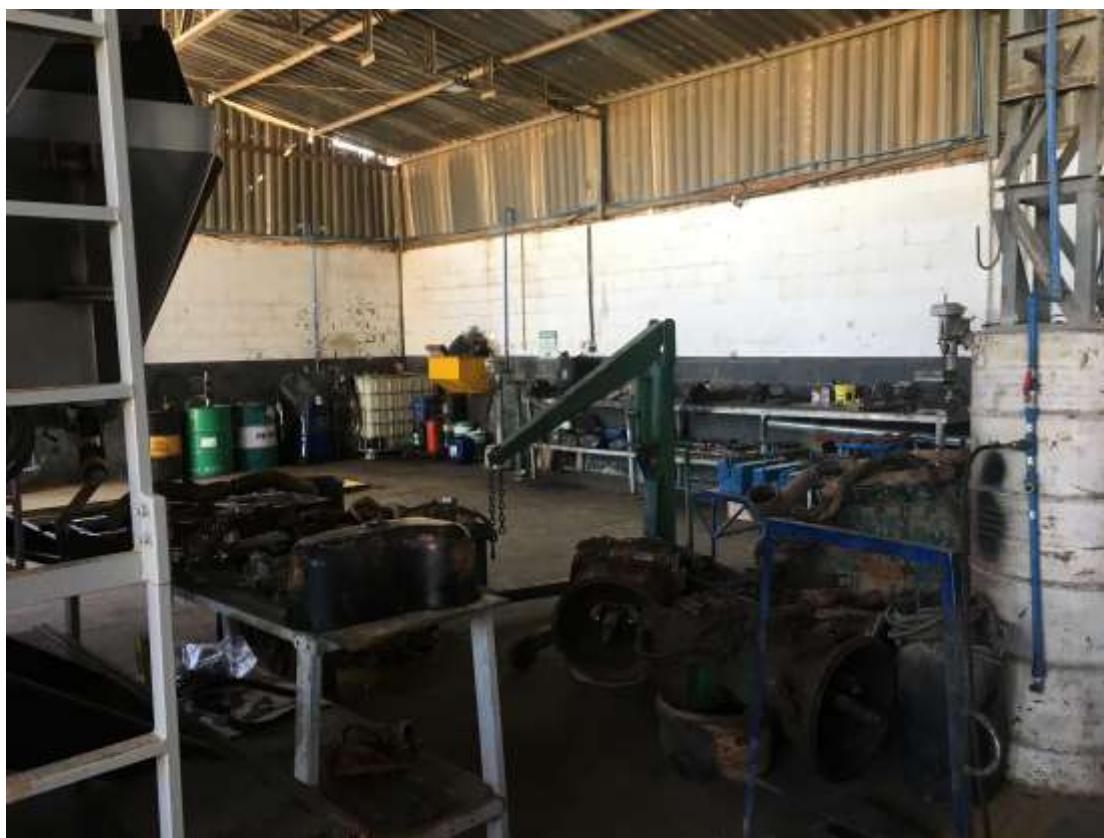
Foto 024: Vista da oficina

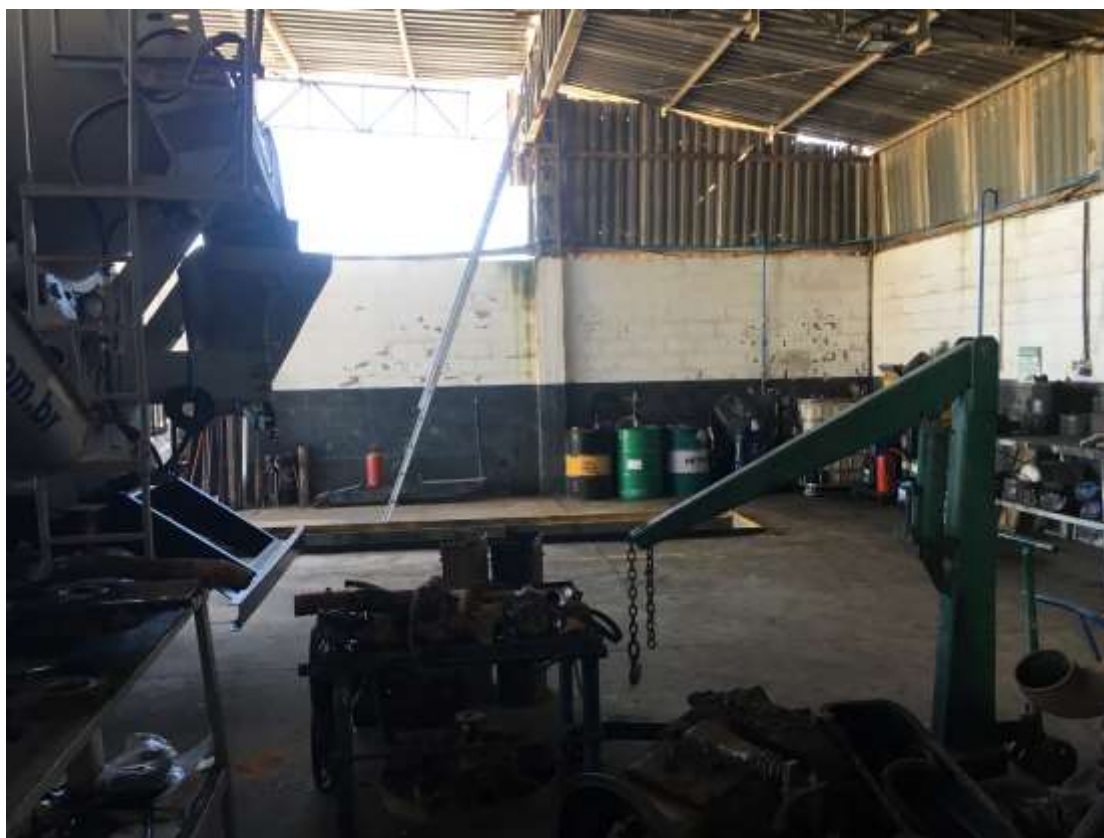
Foto 025: Oficina de manutenção de caminhões

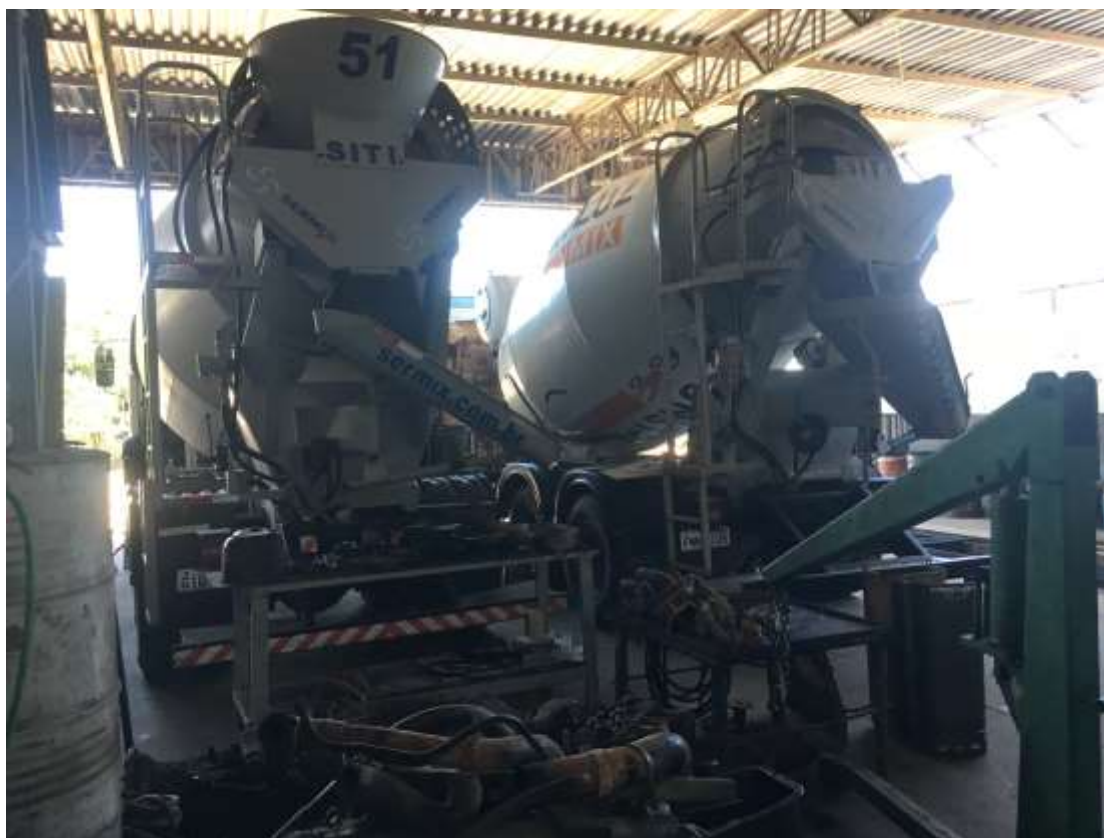
Foto 026: Oficina

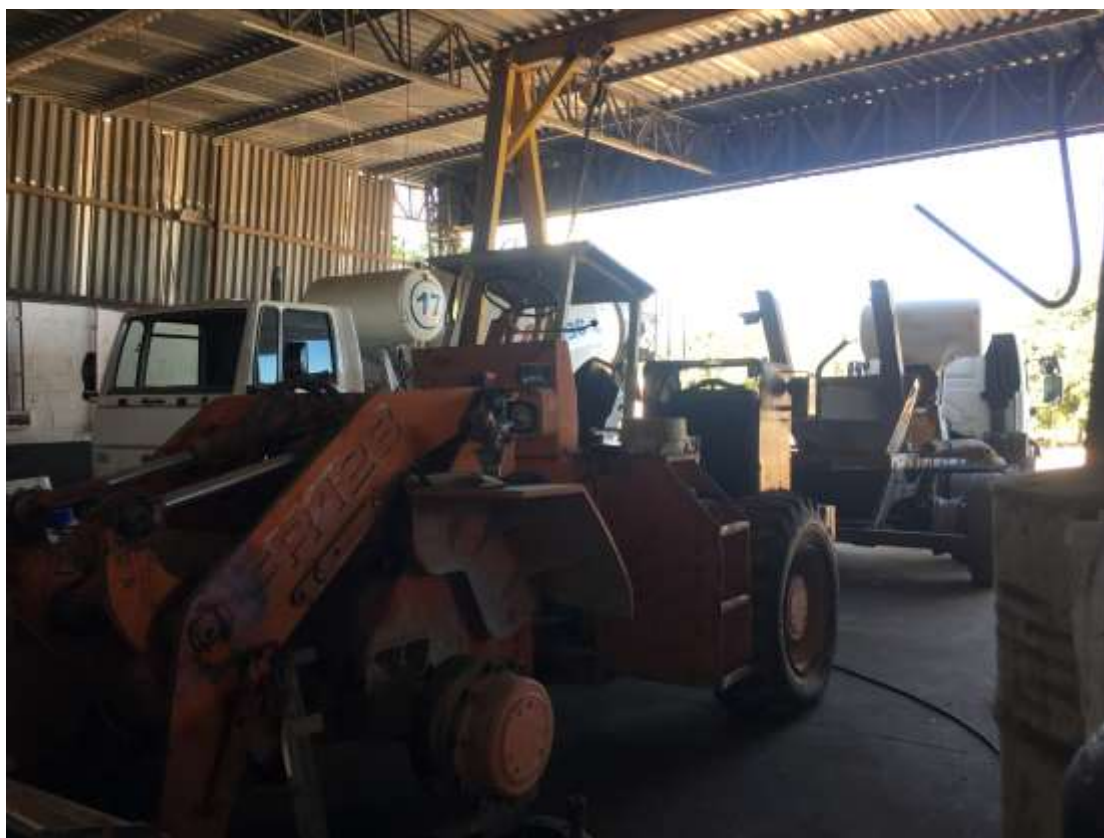
Foto 027: Betoneiras em manutenção na oficina

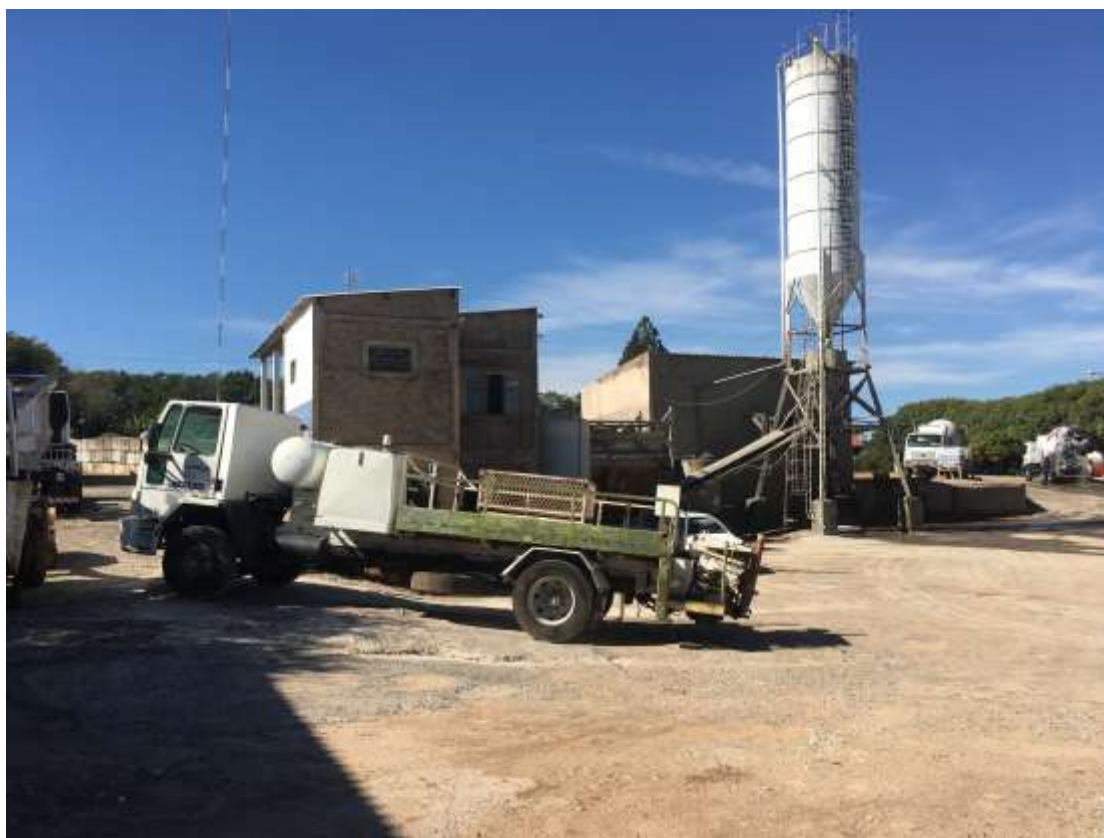
Foto 029: Torre de cimento com caminhões ao lado.

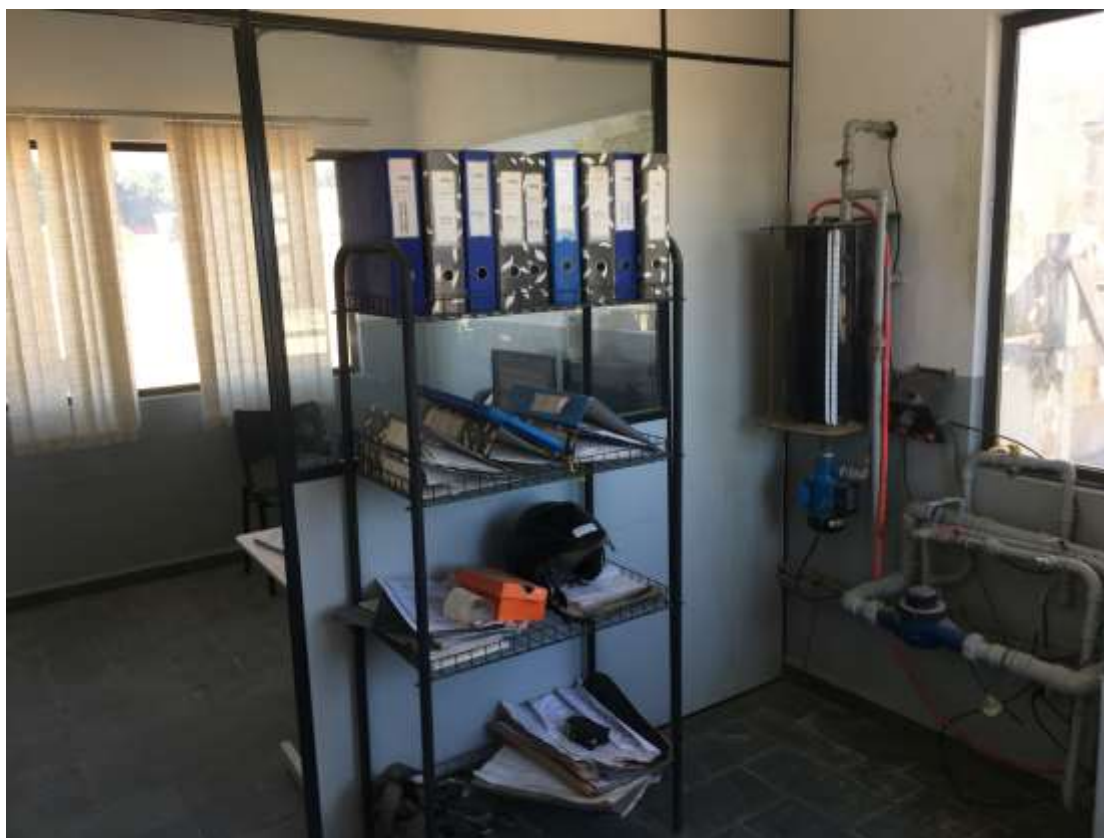
Foto 031: Sala de controle da torre de cimento e balança de materiais

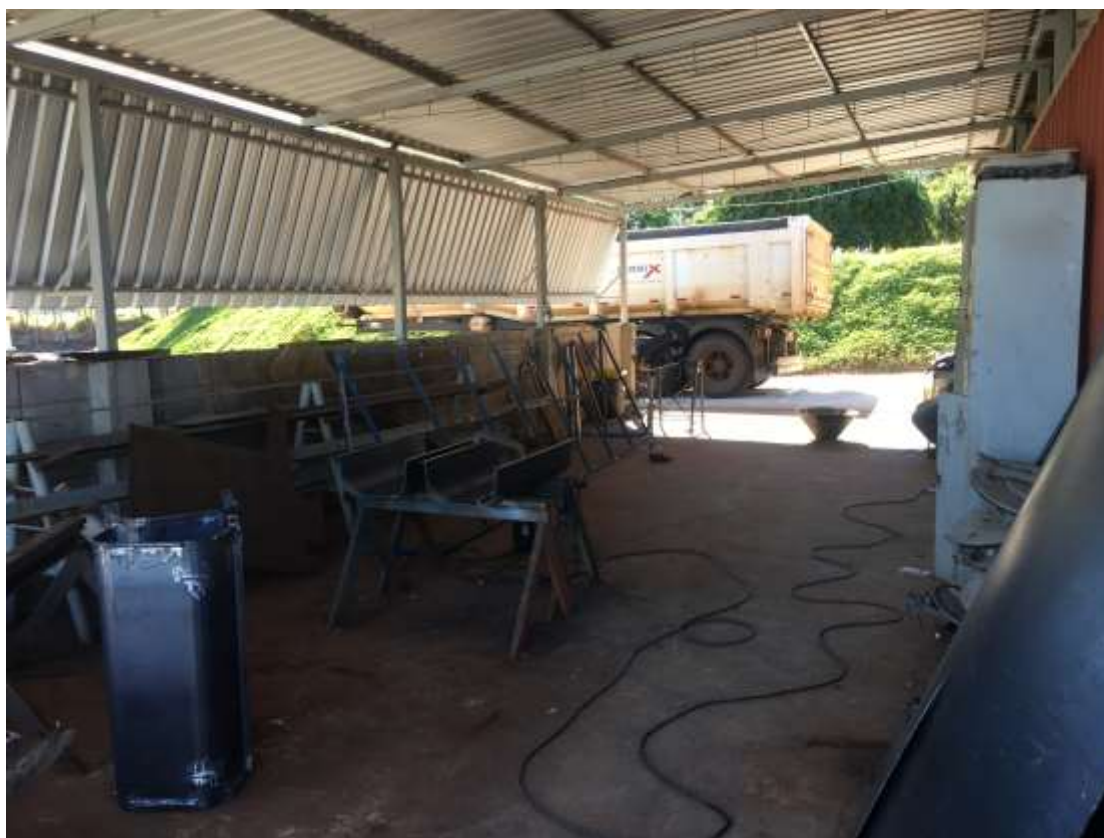
Foto 036: Vista do pátio

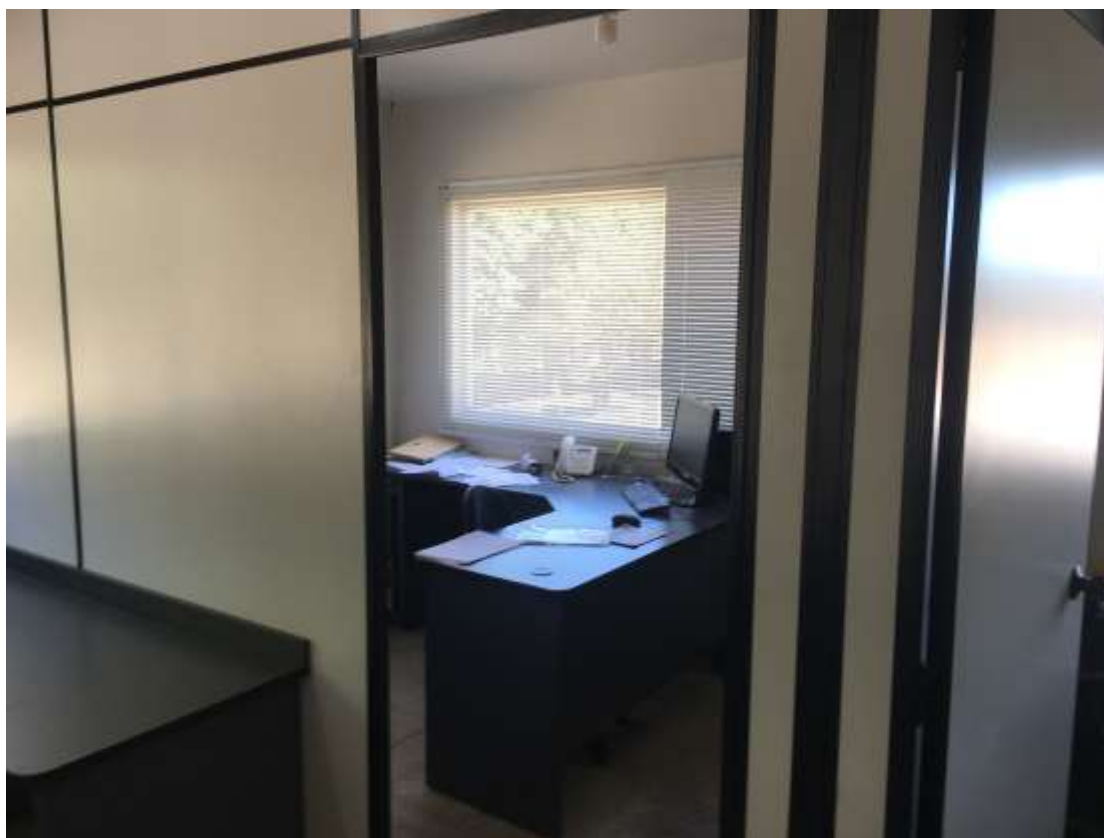
Foto 040: Administração

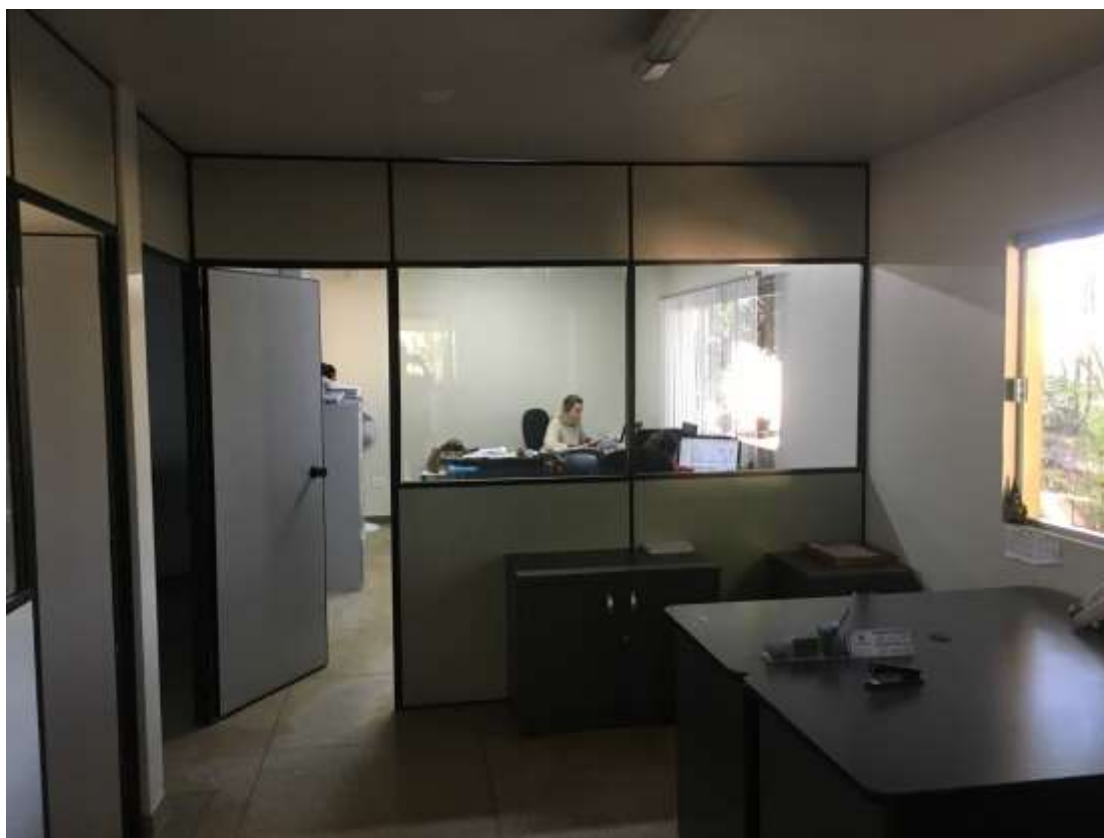
Foto 042: Administração

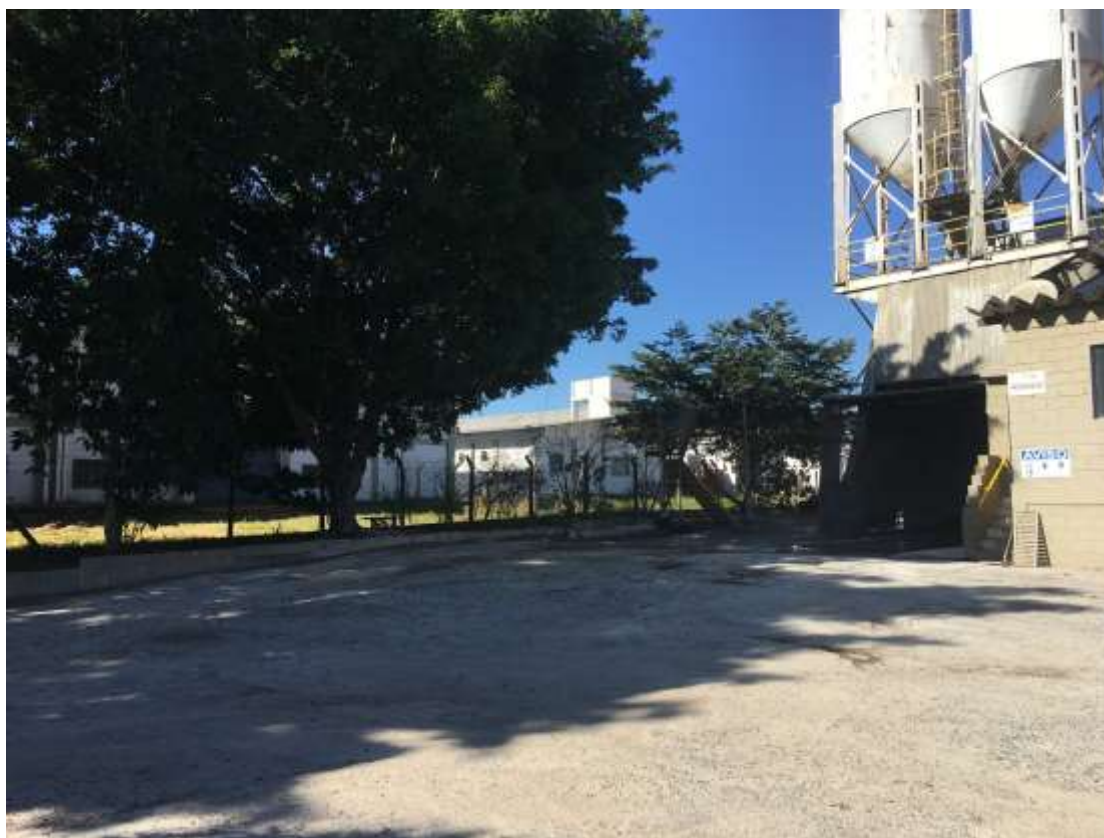
Foto 052: Torres de cimento

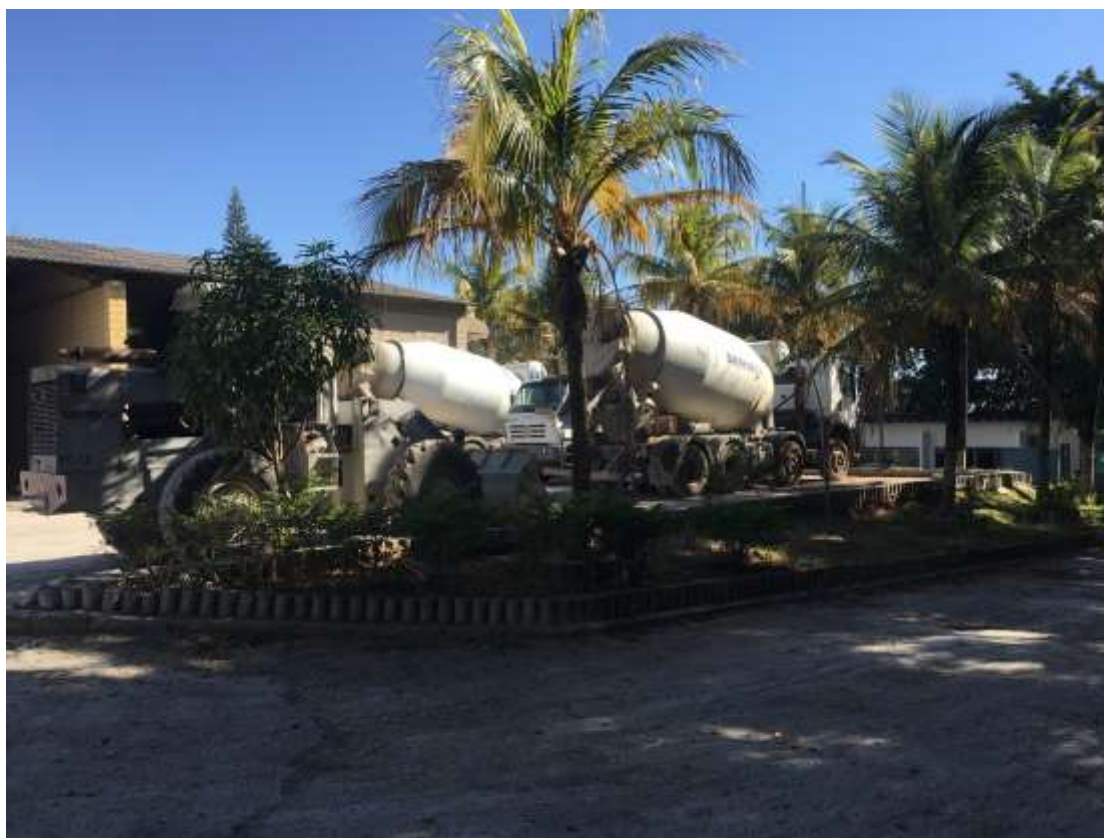
Foto 054: Vista do pátio de Marília. Notar o ambiente organizado e limpo.

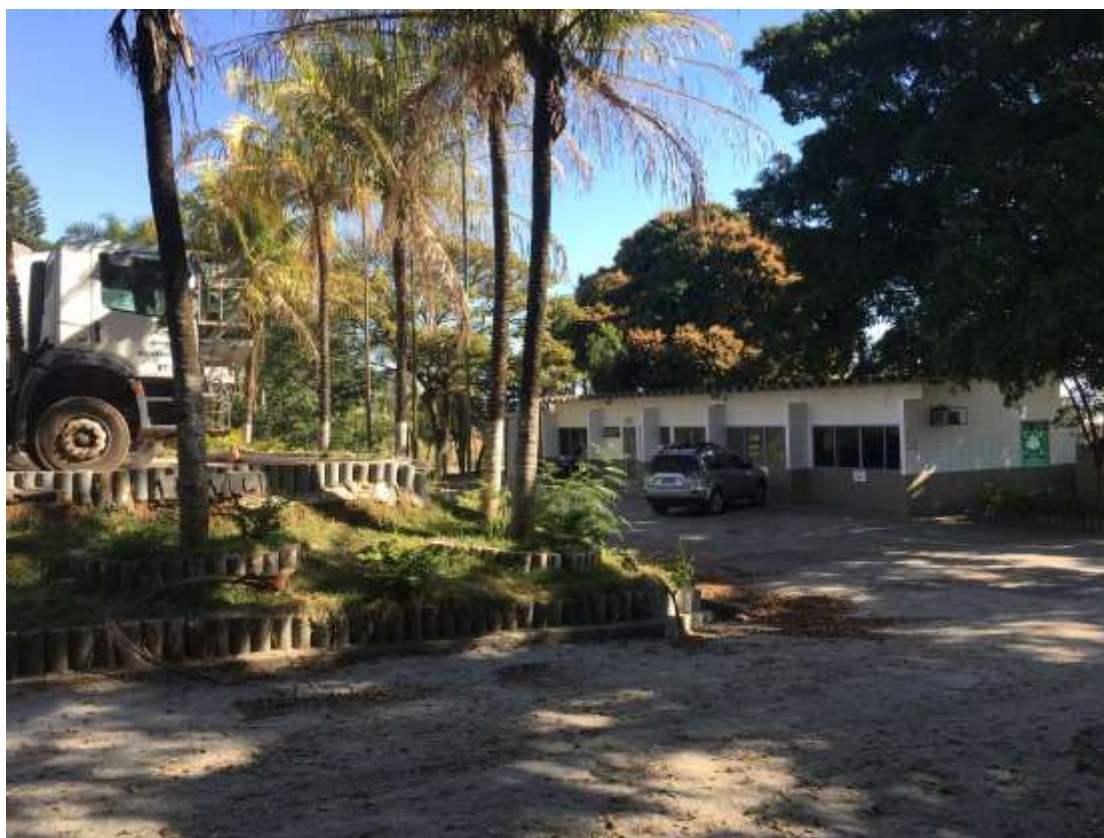
Foto 055: Pátio de Marília
