Processo nº 0001008-26.2019.8.26.0073

Recuperação Judicial

RECUPERAÇÃO JUDICIAL
RELATÓRIO FOTOGRÁFICO
SMX SERVIÇOS DE CONCRETAGEM LTDA.
H2P ADMINISTRADORA DE BENS E PARTICIPAÇÃO LTDA.

Julho/2019

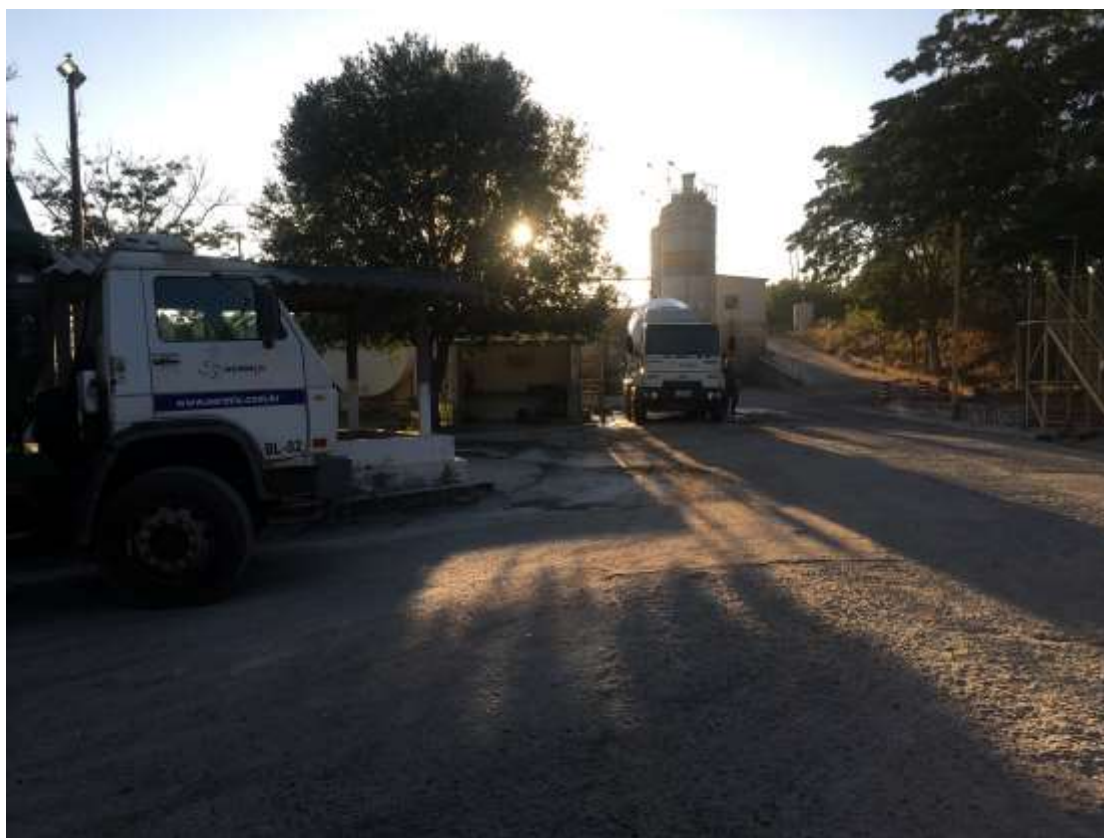
Foto 058: Pátio de Presidente Prudente, SP

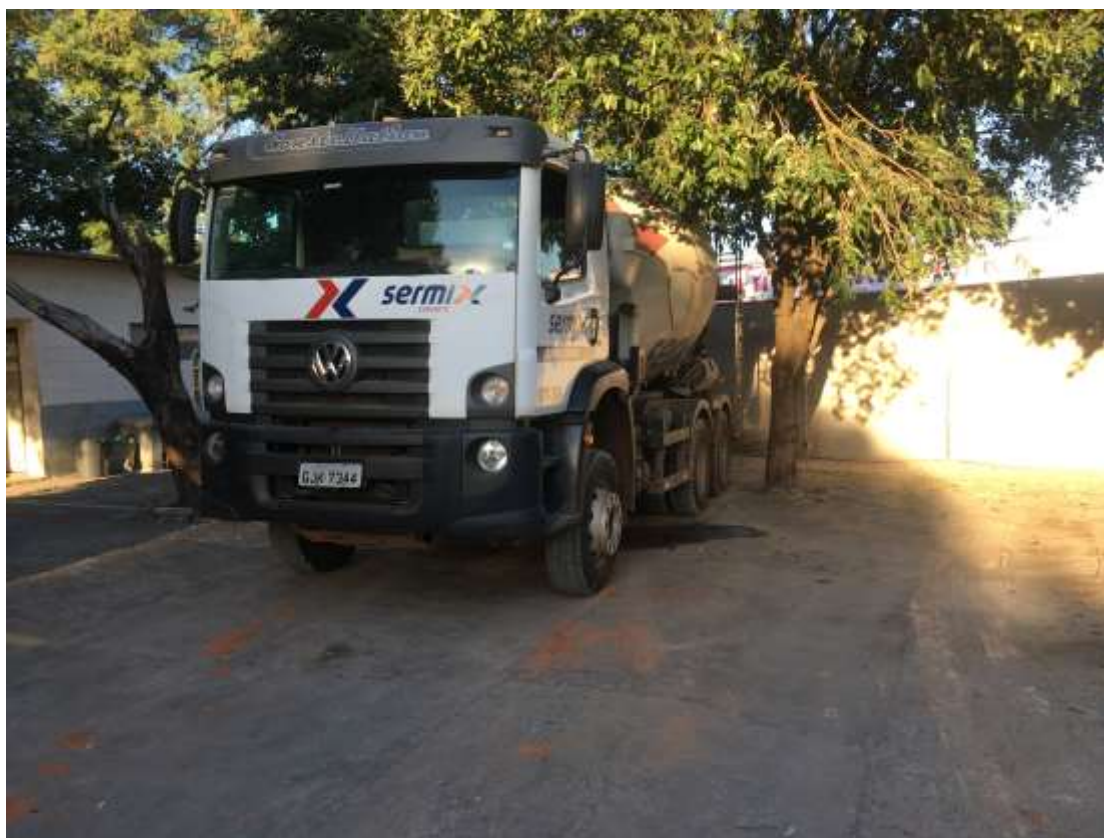
Foto 059: Pátio de Presidente Prudente com betoneiras e torre de cimento ao fundo.

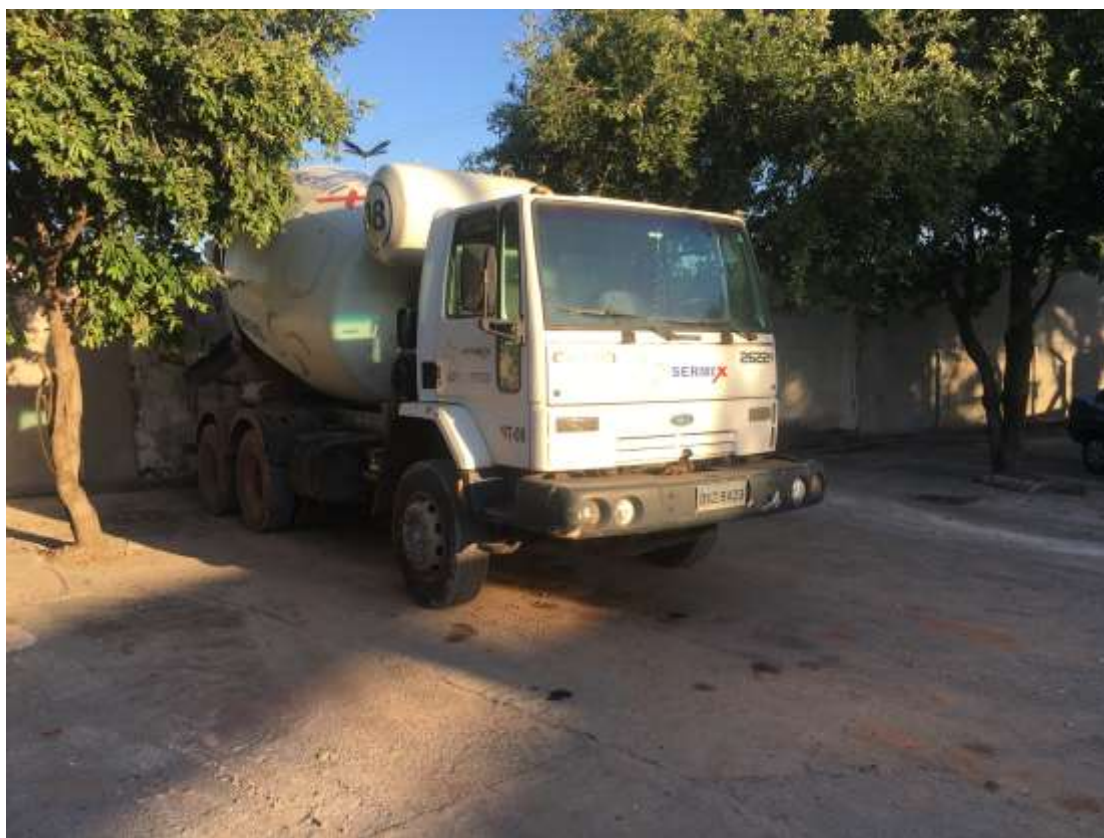
Foto 060: Detalhe da betoneira, caminhão limpo e conservado.

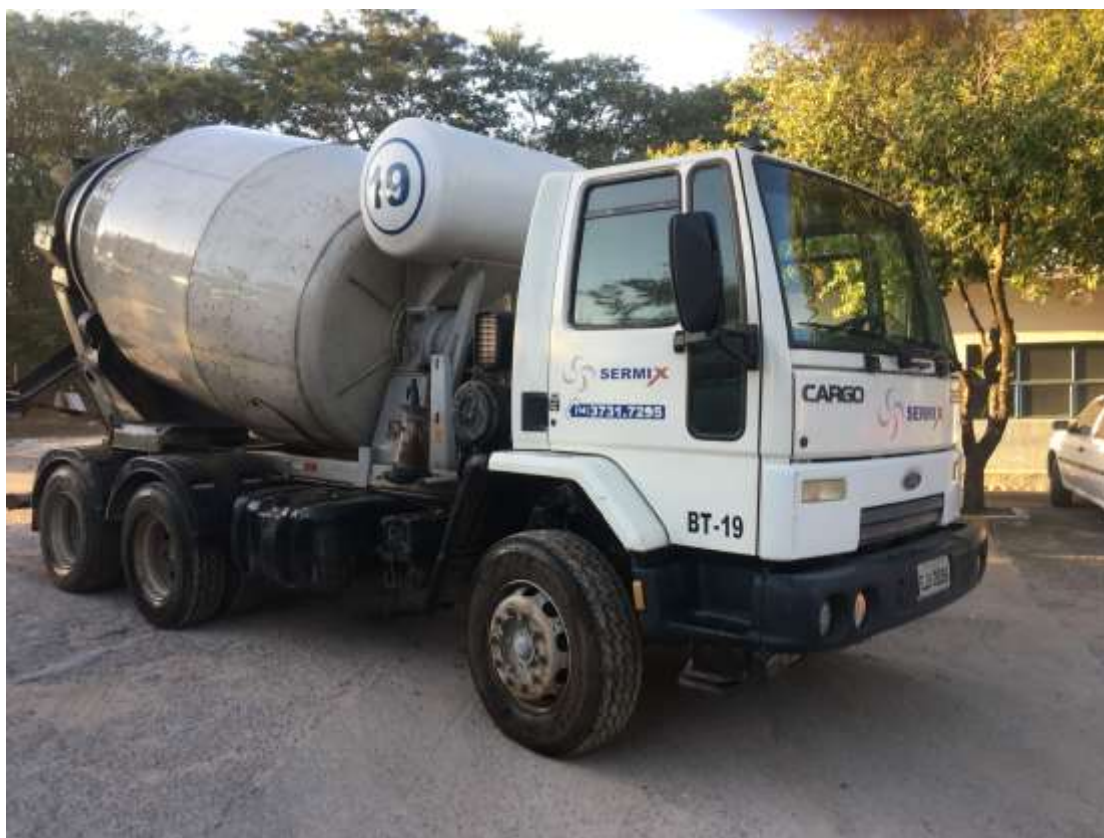
Foto 065: Detalhe da betoneira pronta para sair para entrega de concreto

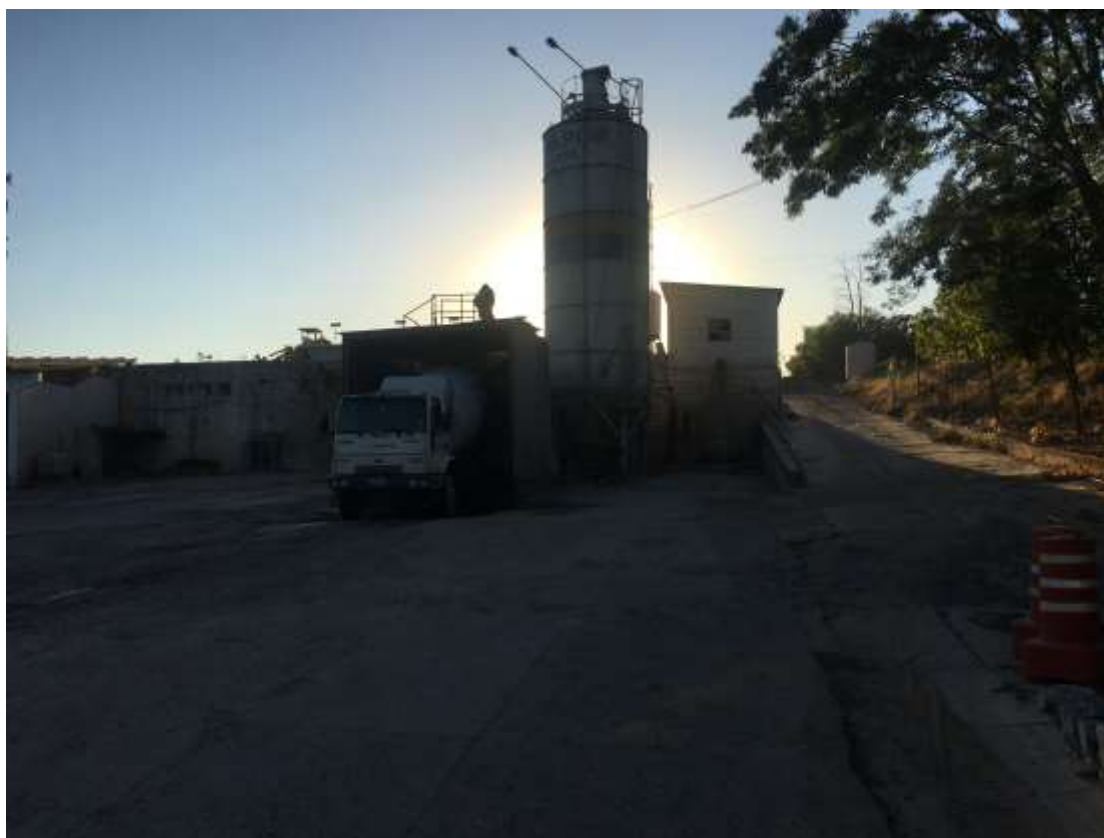
Foto 066: Notar o caminhão limpo e conservado

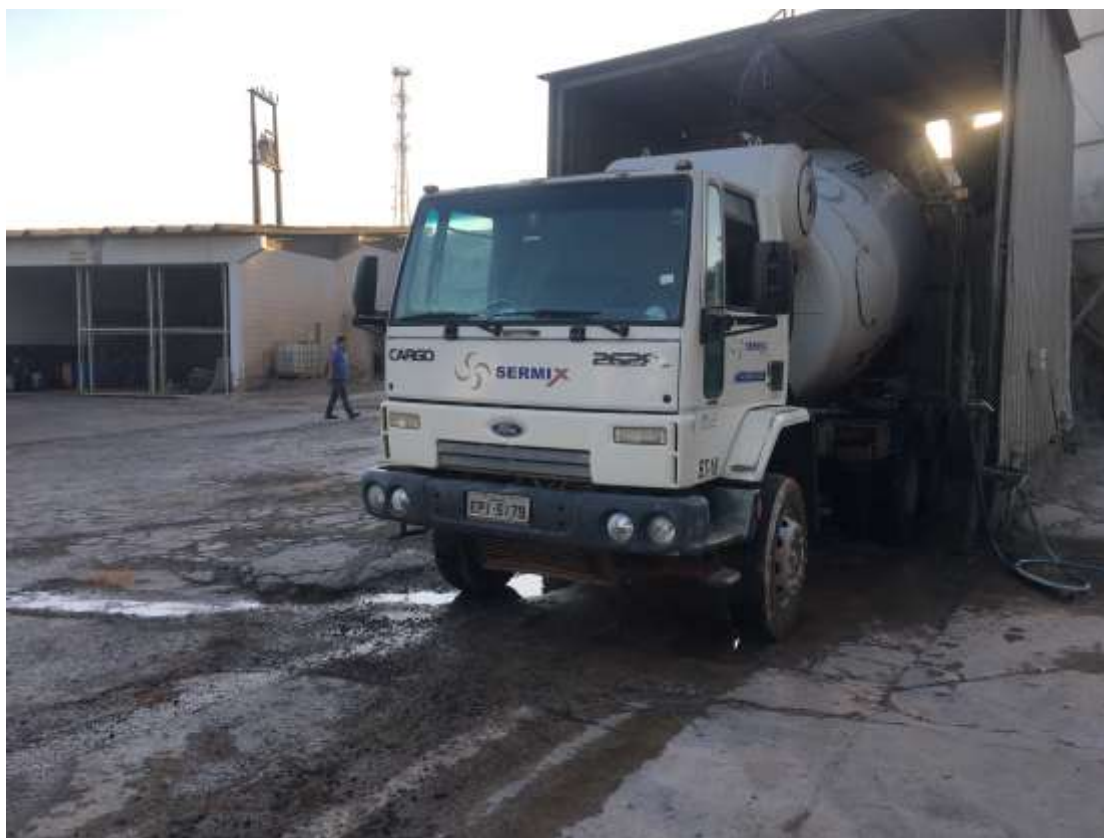
Foto 067: Betoneira em processo de carregamento

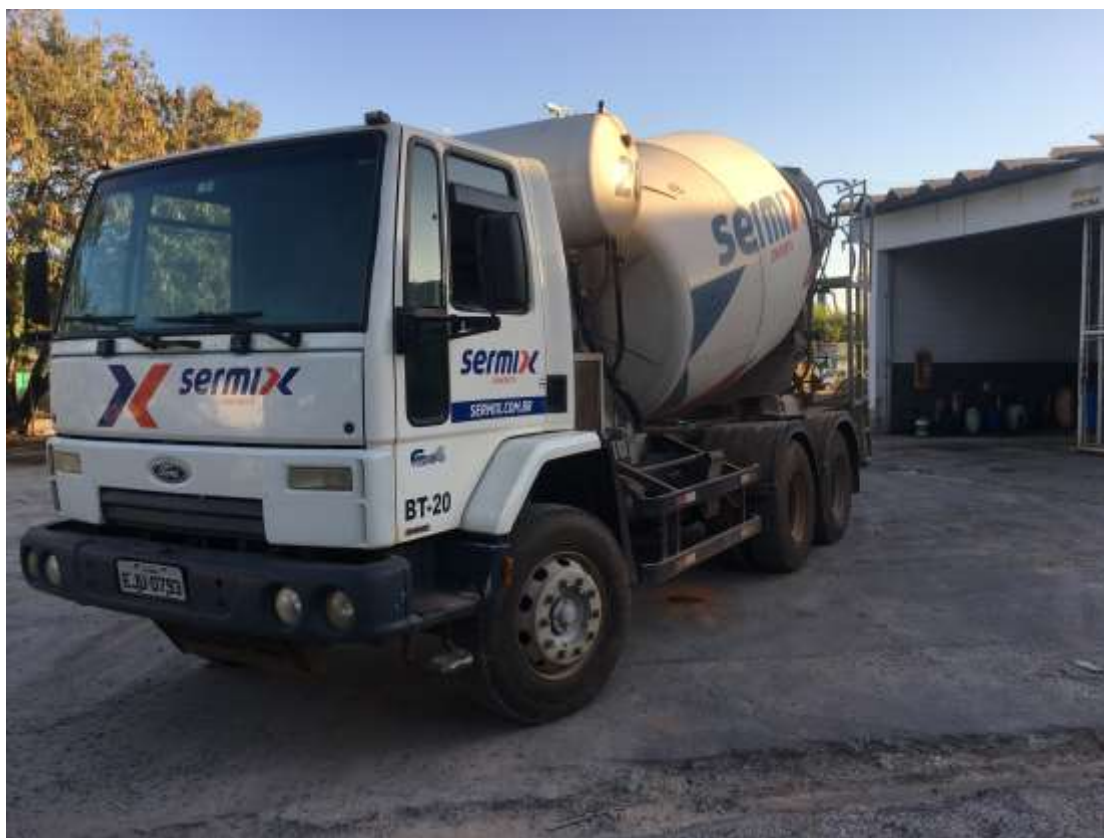
Foto 068: Detalhe da betoneira na doca de carga

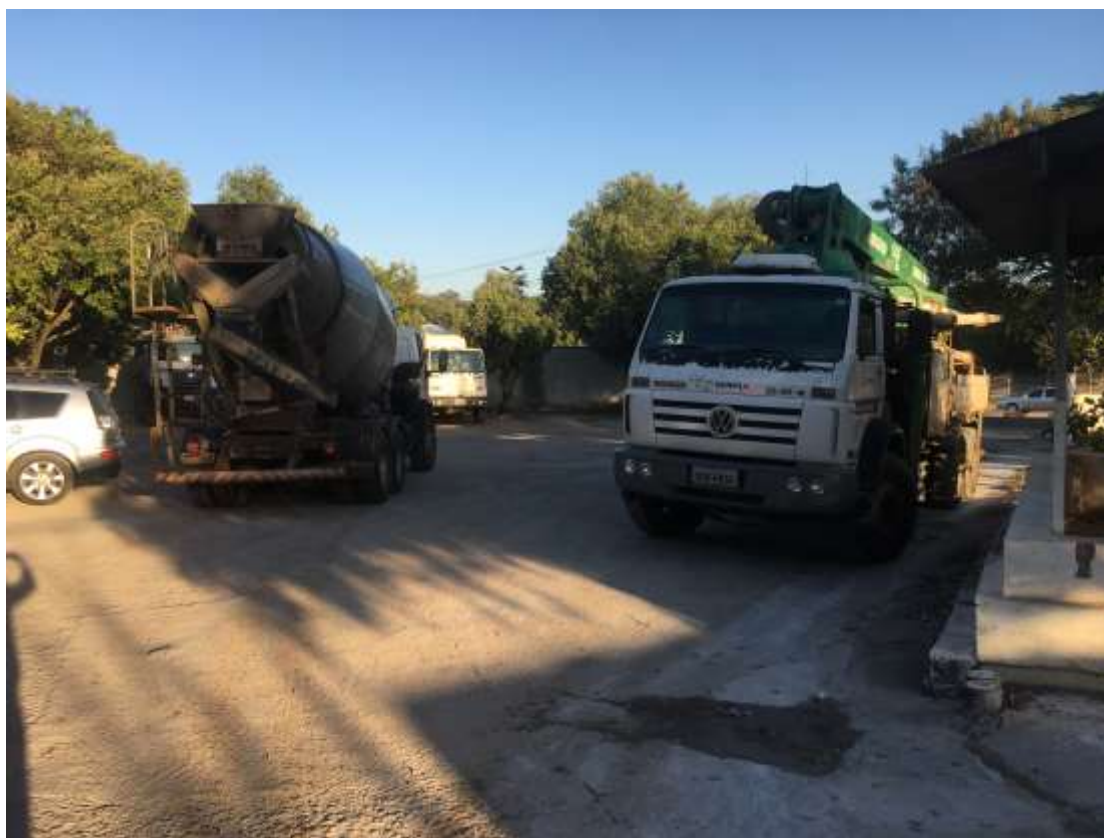
Foto 073: Pátio de Presidente Prudente

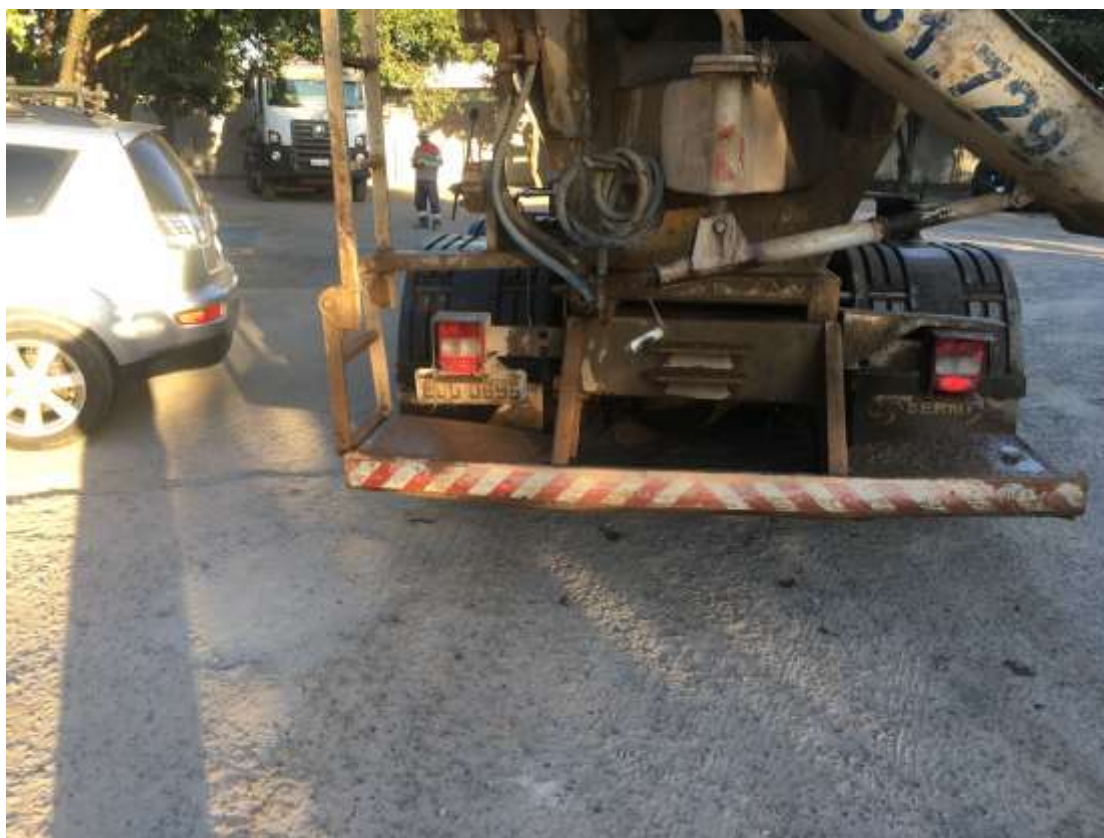
Foto 074: Movimentação para saída de caminhões do pátio

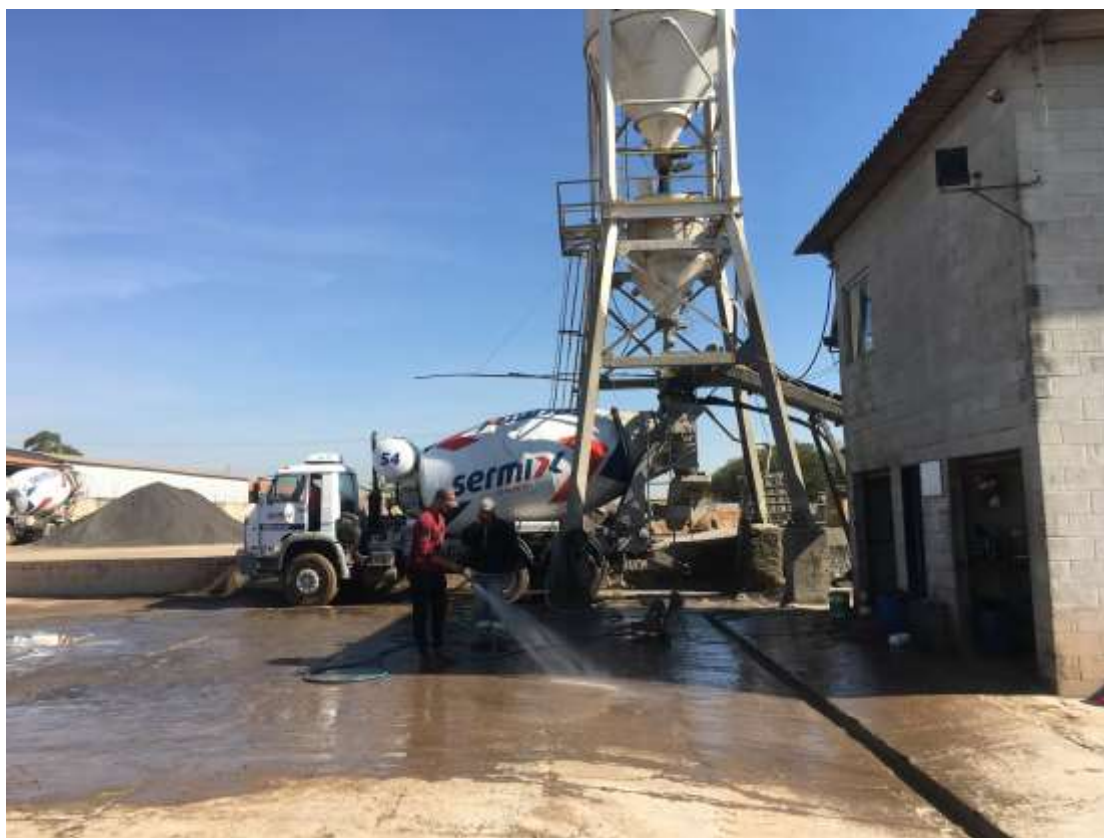
Foto 077: Betoneira 54

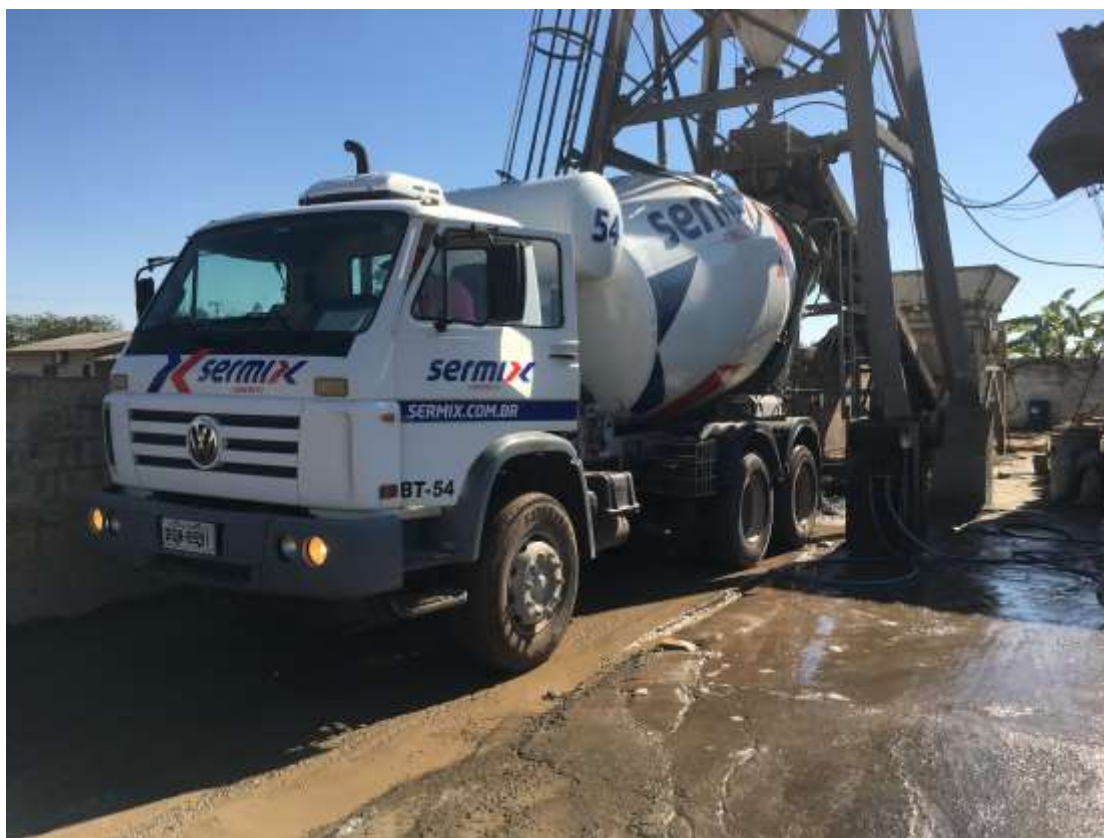
Foto 078: Betoneira 54 na torre de cimento para ser carregada

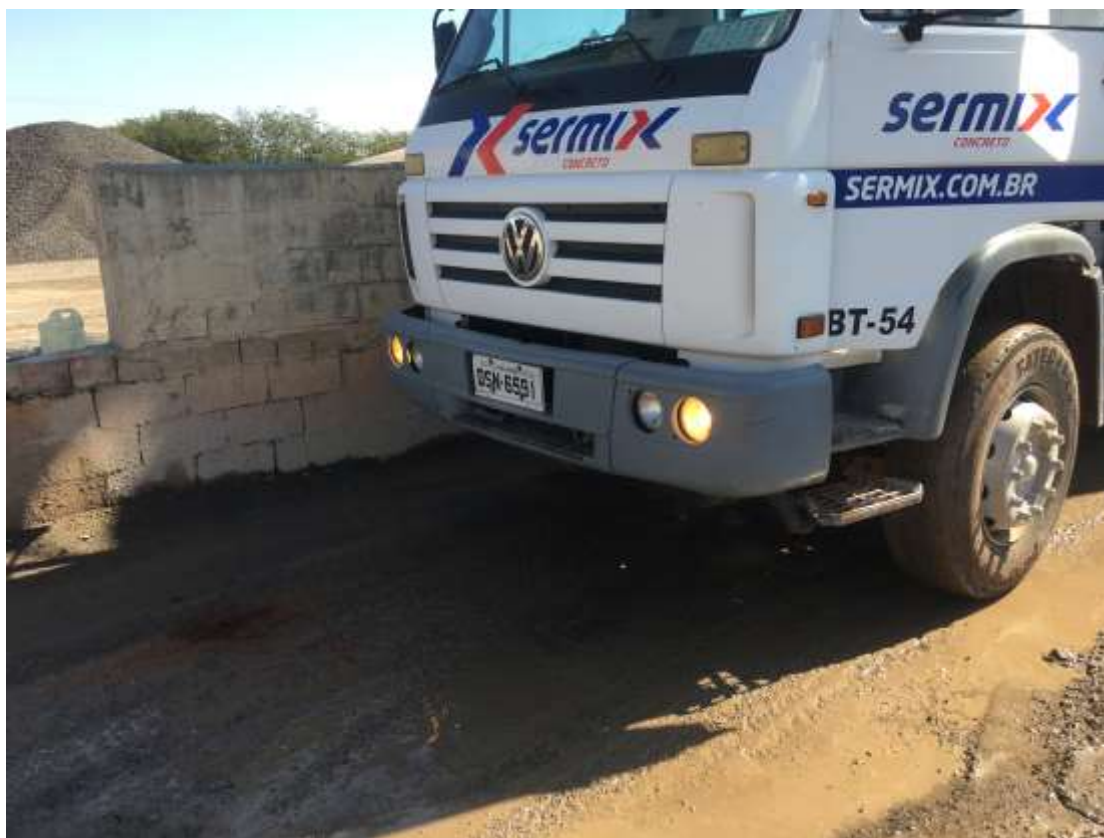
Foto 079: Detalhe da betoneira no processo de carga

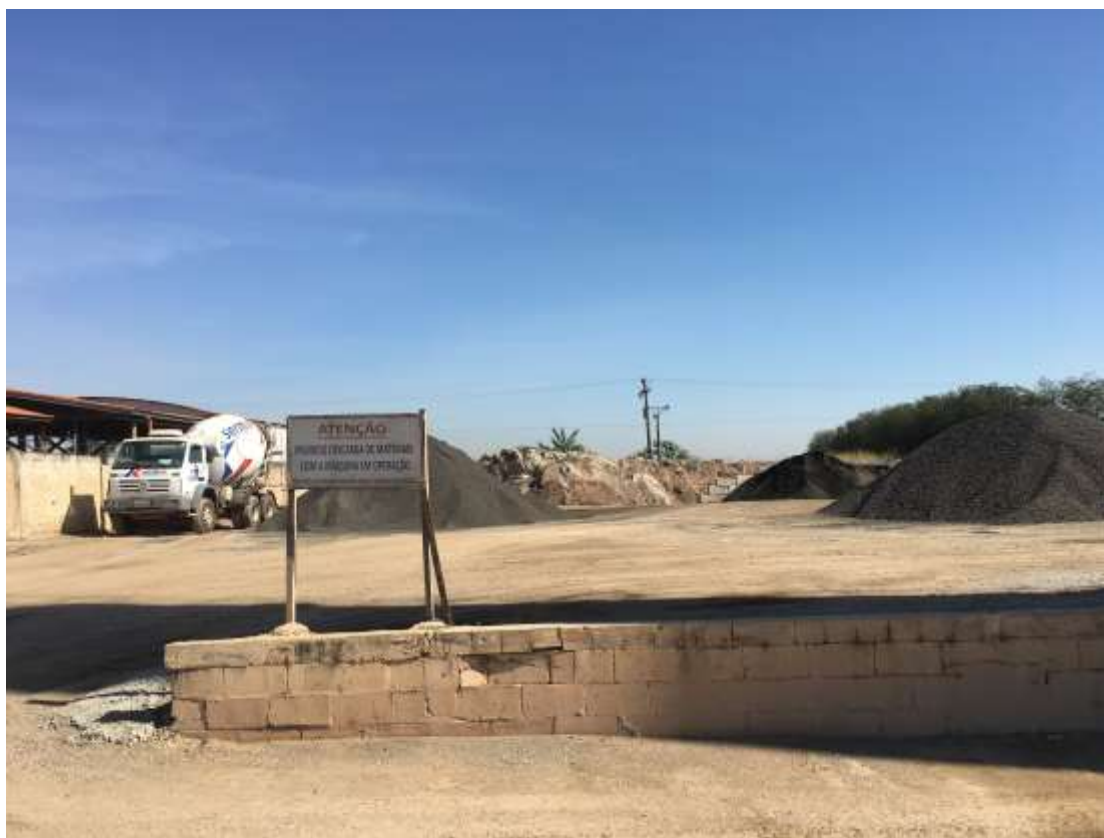
Foto 080: Betoneira placas DSN6591

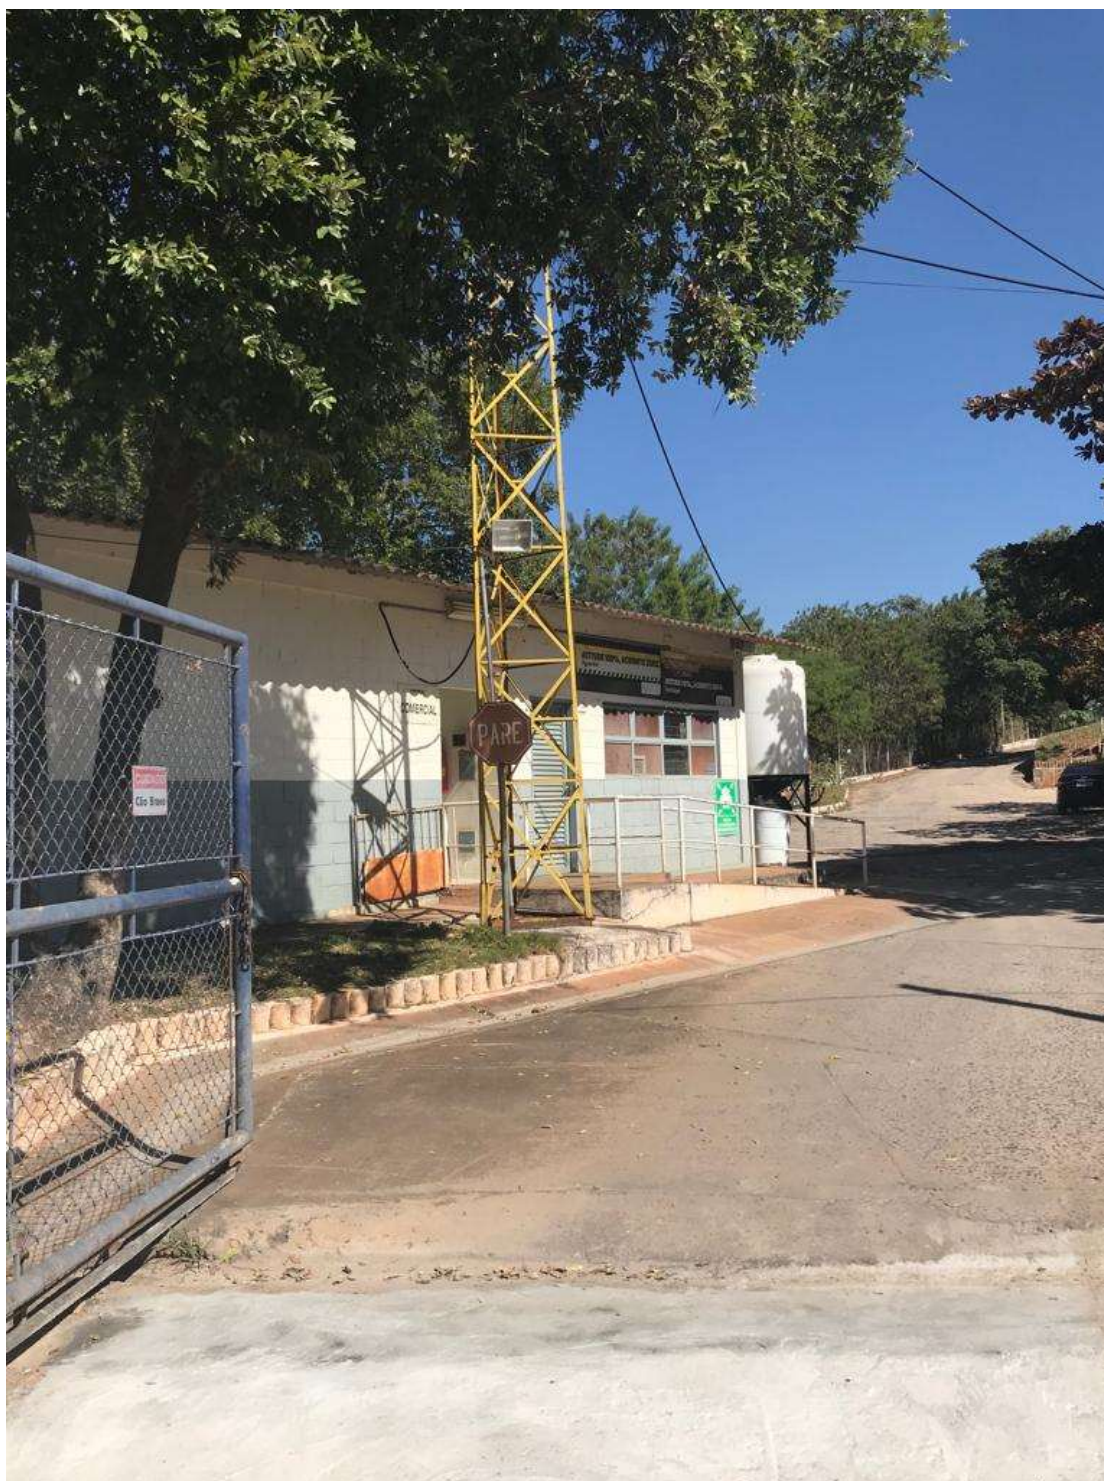
Foto 093: Entrada do pátio de Araçatuba, SP
