**Processo nº 1003765-22.2017.8.26.0048**

**Recuperação Judicial**

## Relatório Fotográfico

*Sika Mix Indústria e Comércio de  
Peças para Betoneiras Ltda. e Outras*

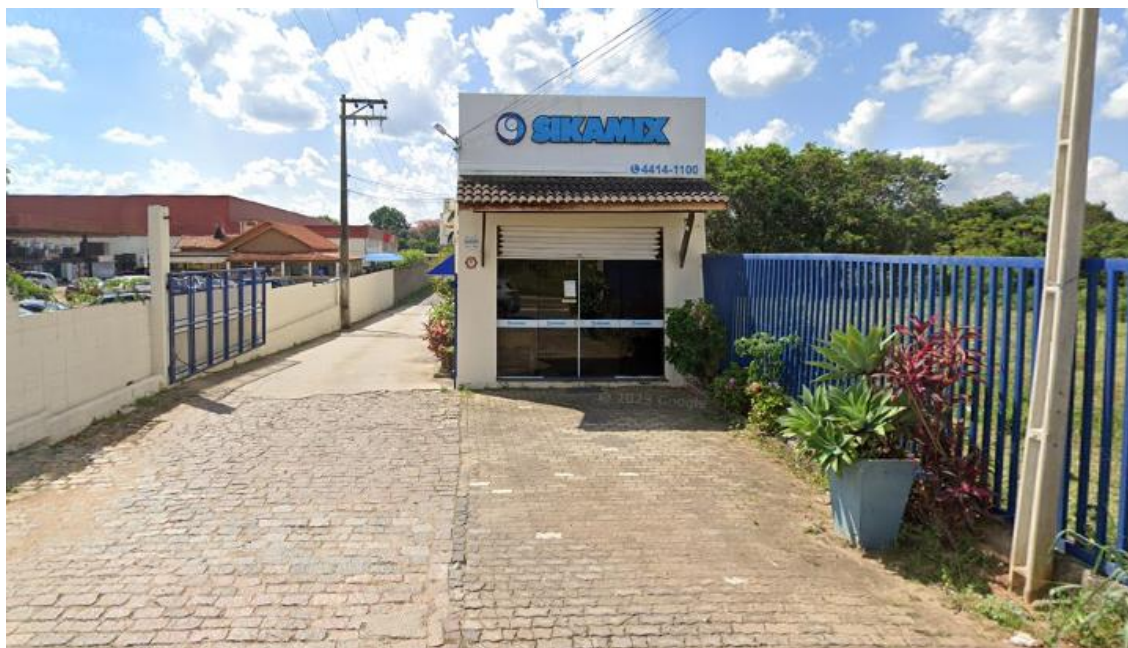
Foto 001: Entrada principal

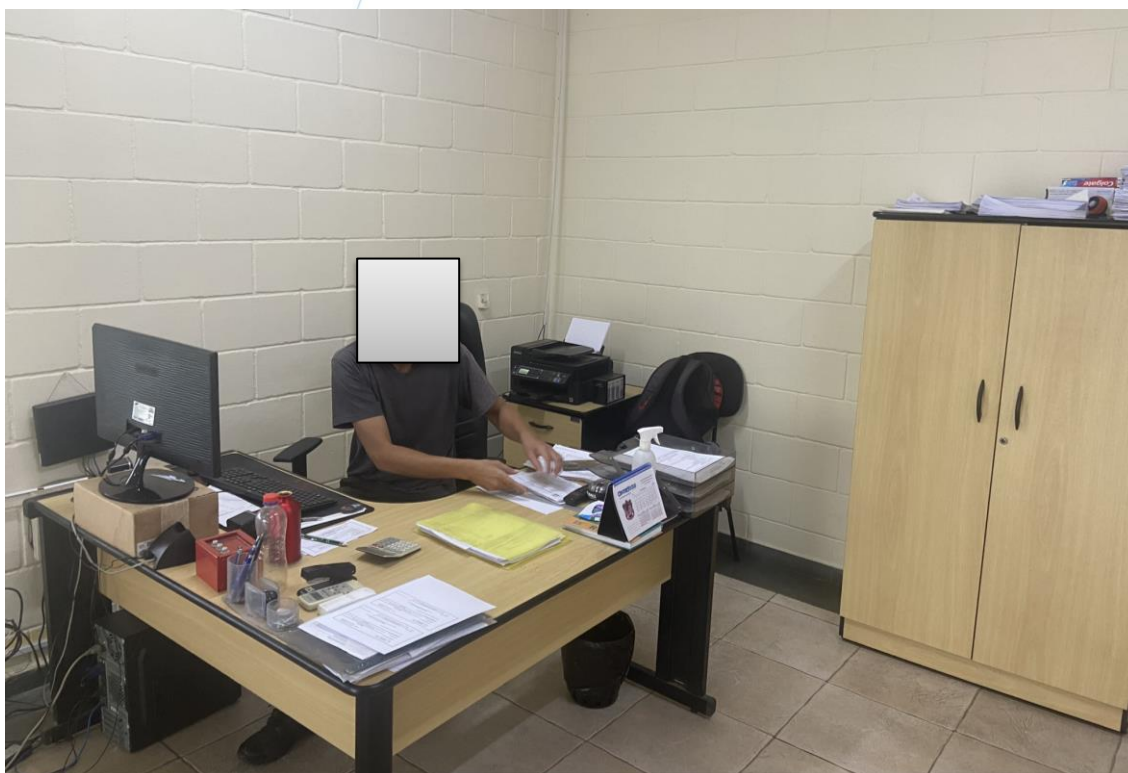
Foto 002: Recepção

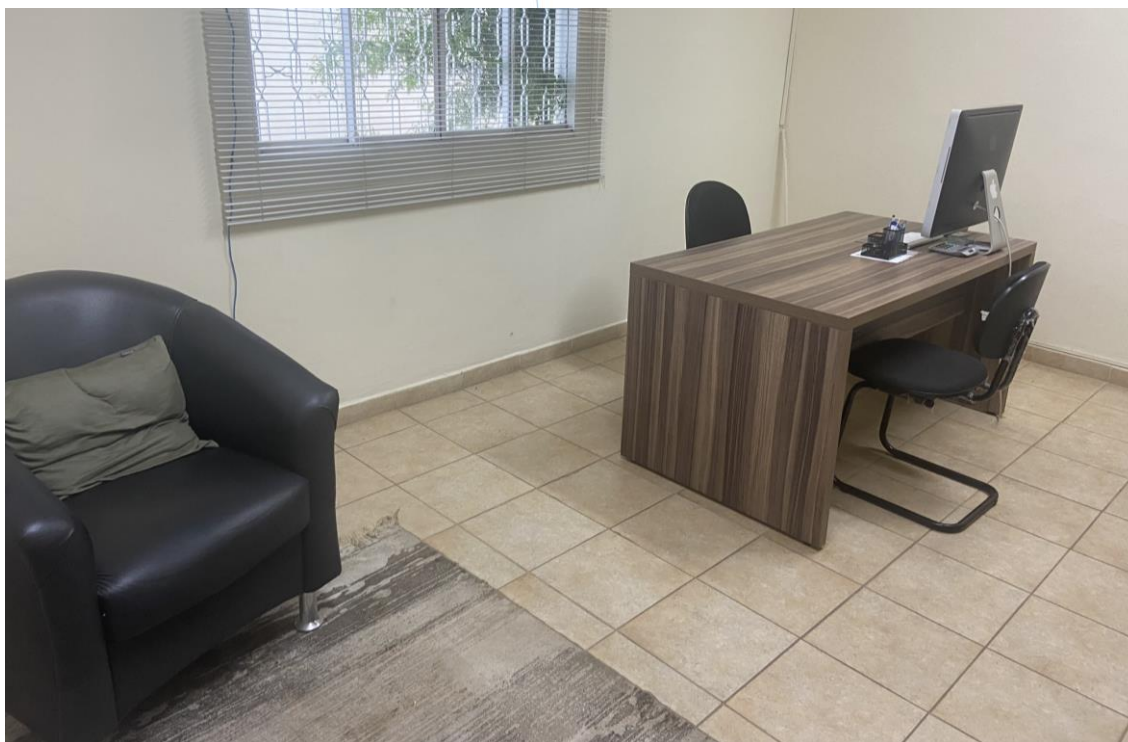
Foto 003: Recepção (continuação)

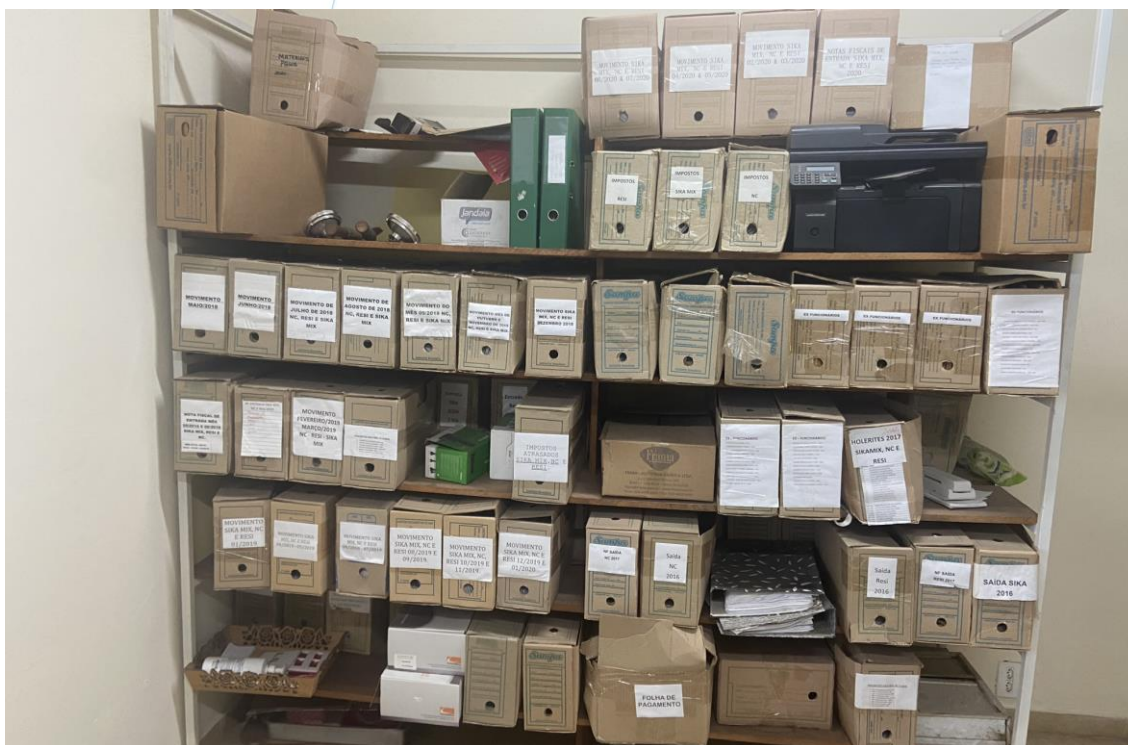
Foto 004: Arquivo geral

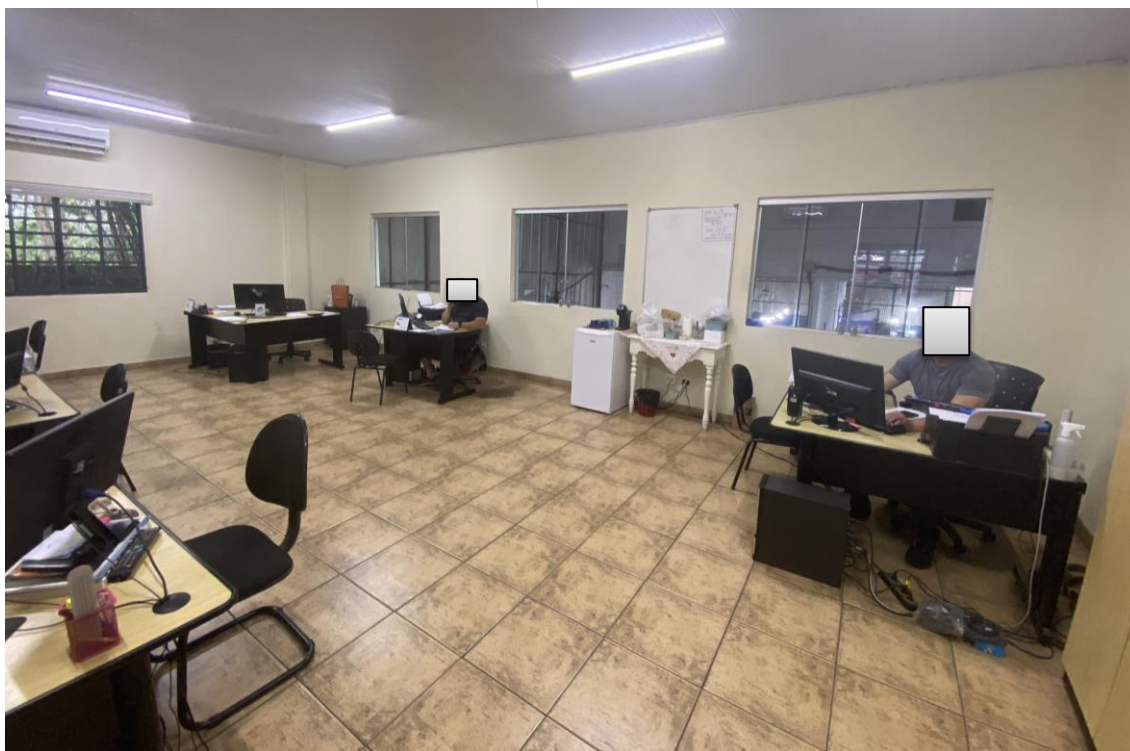
Foto 005: Colaboradores trabalhando no setor administrativo

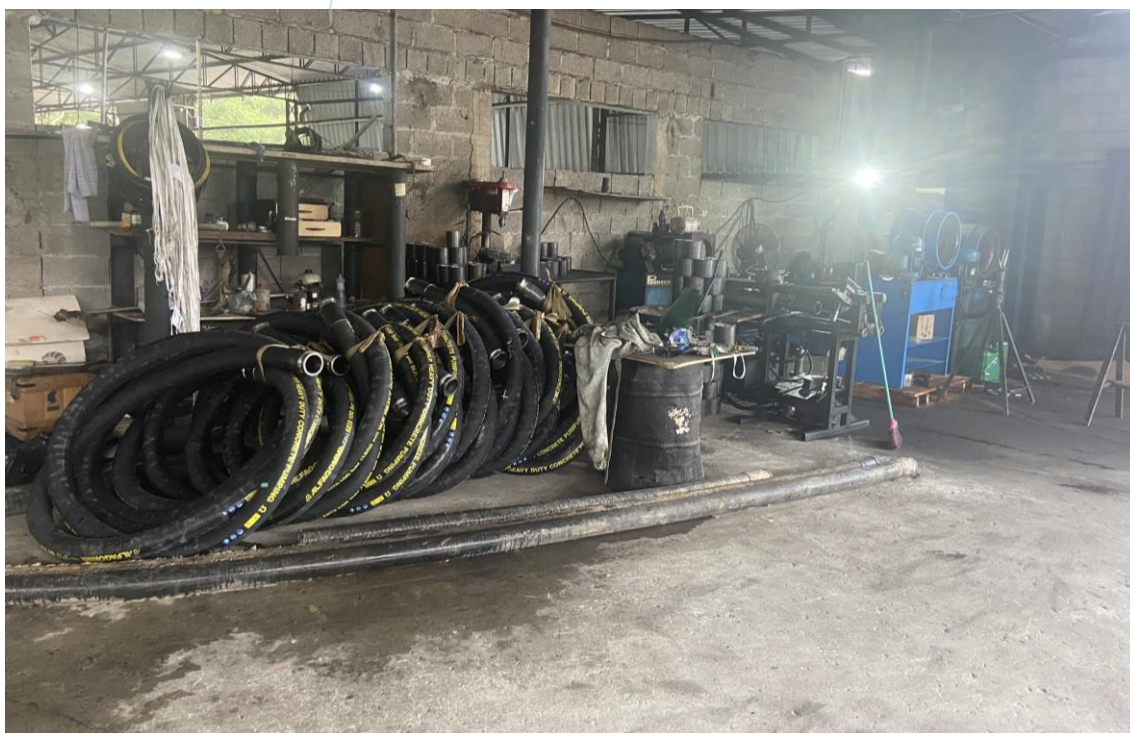
Foto 006: Vista do setor de manutenção geral

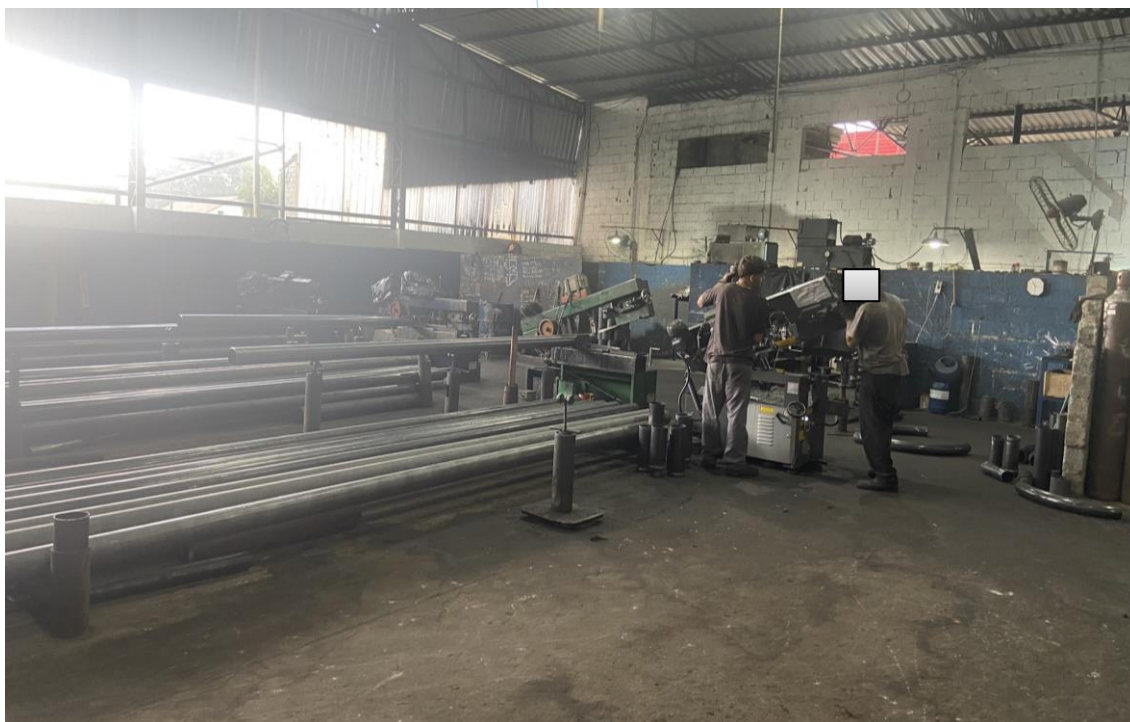
Foto 007: Setor produtivo

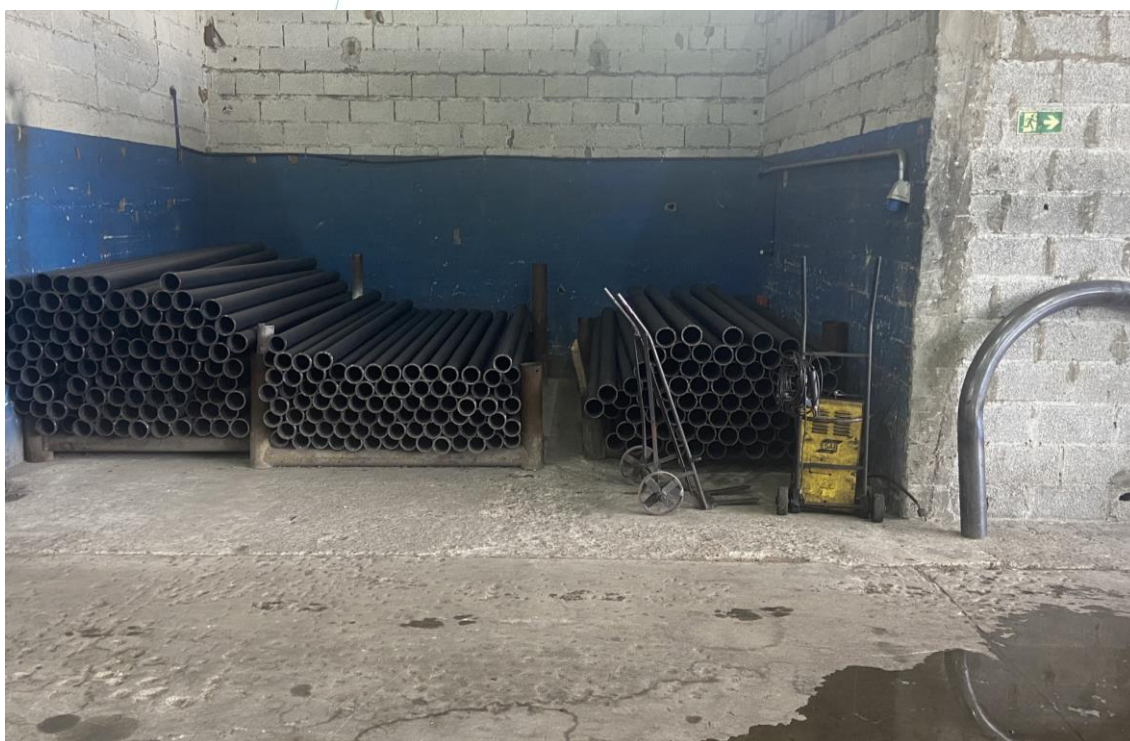
Foto 008: Estoque de insumos

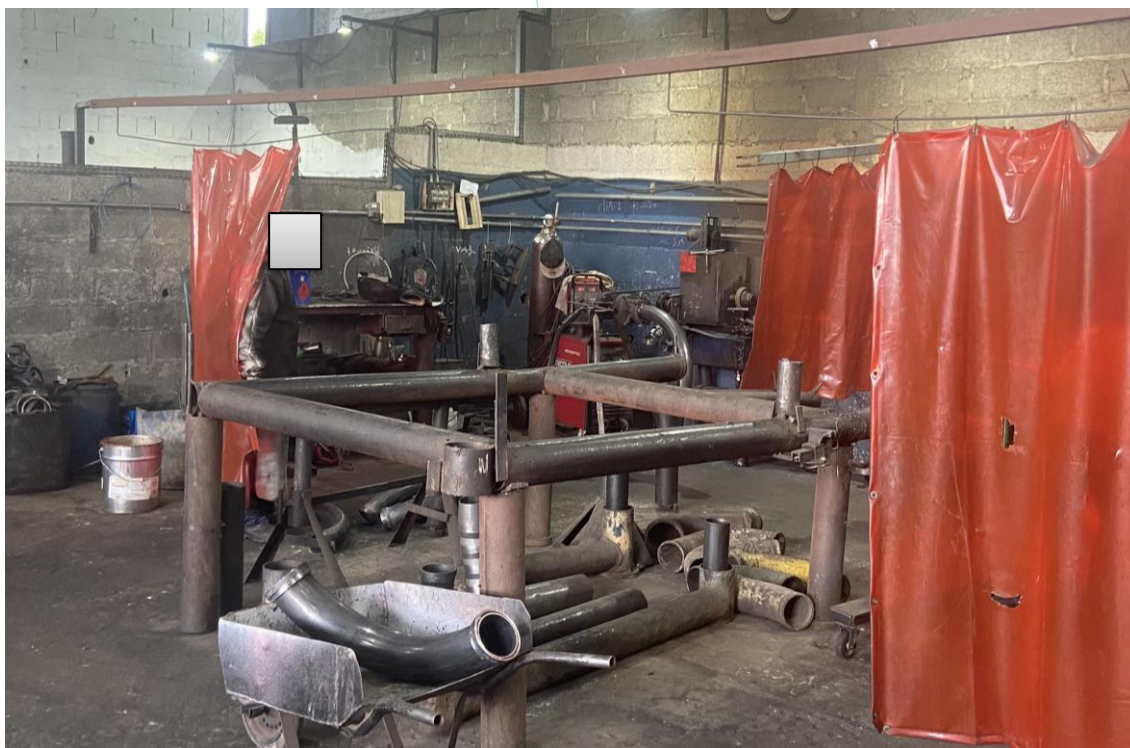
Foto 009: Setor de soldagem

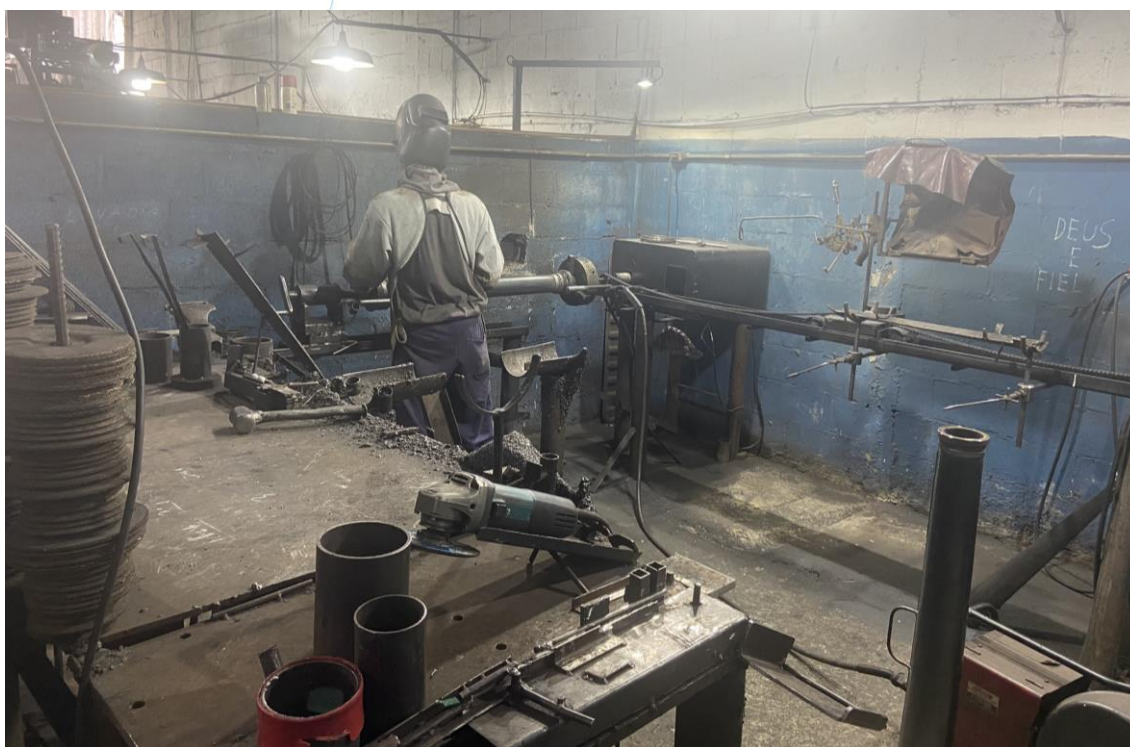
Foto 010: Colaborador trabalhando no setor de soldagem

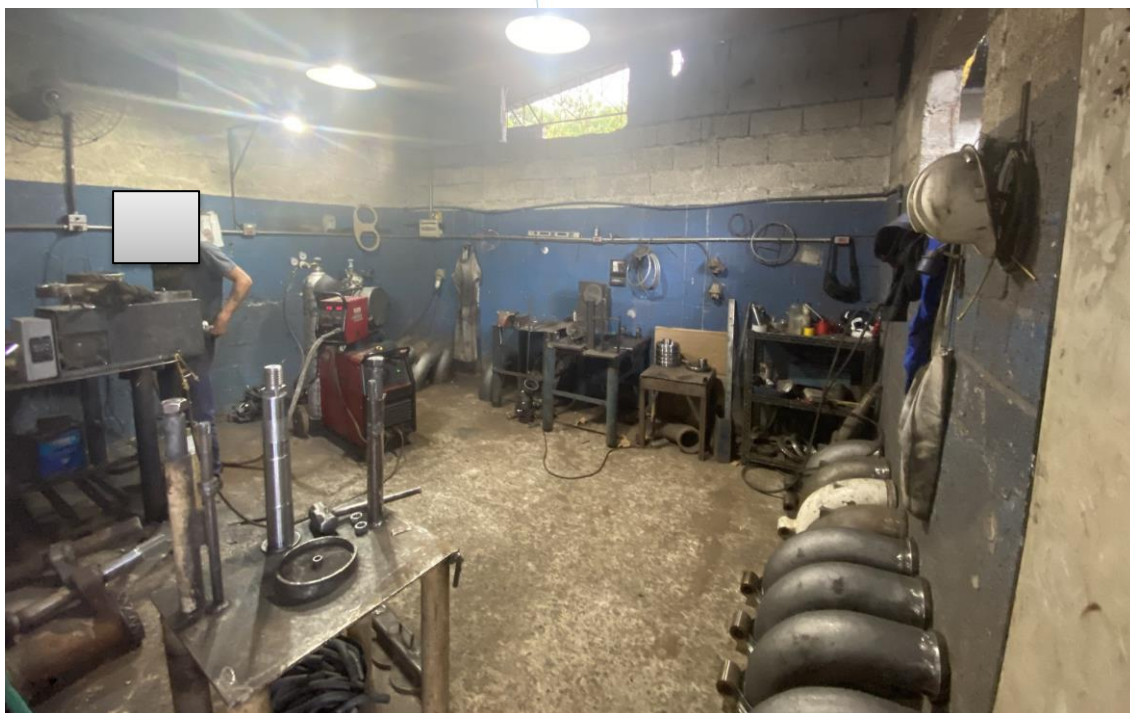
Foto 011: Colaborador trabalhando

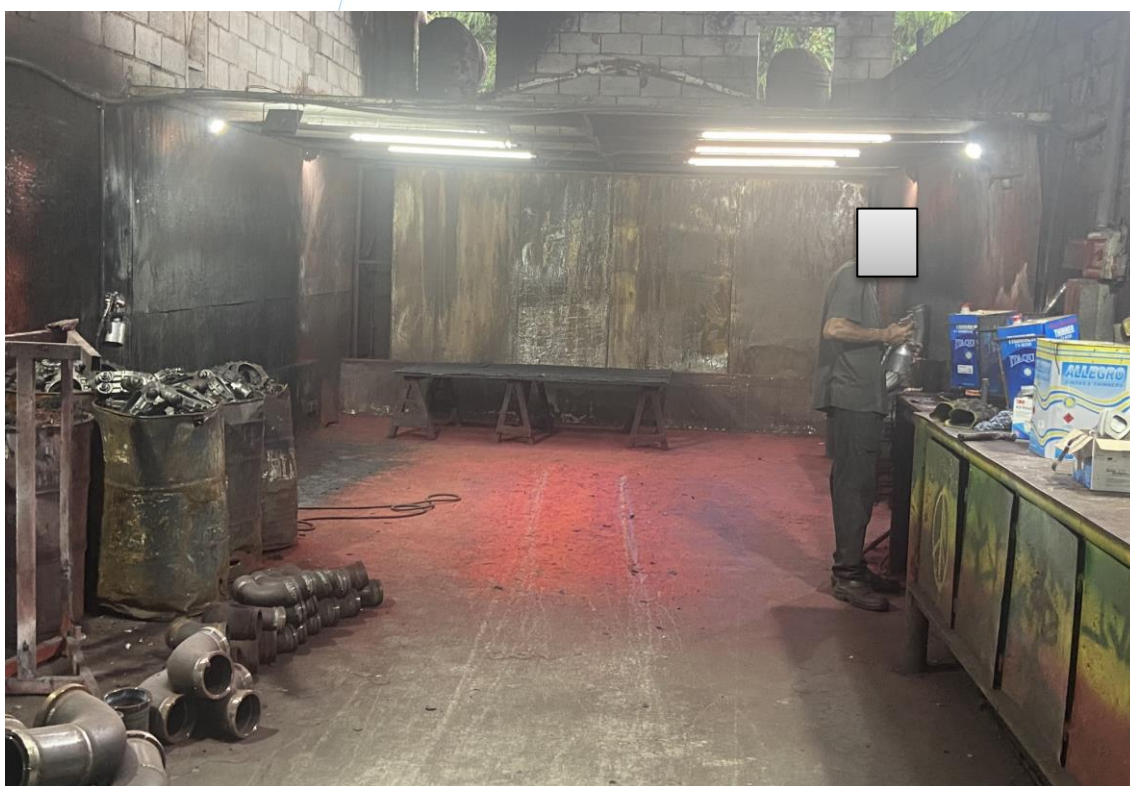
Foto 012: Setor de pintura e acabamento

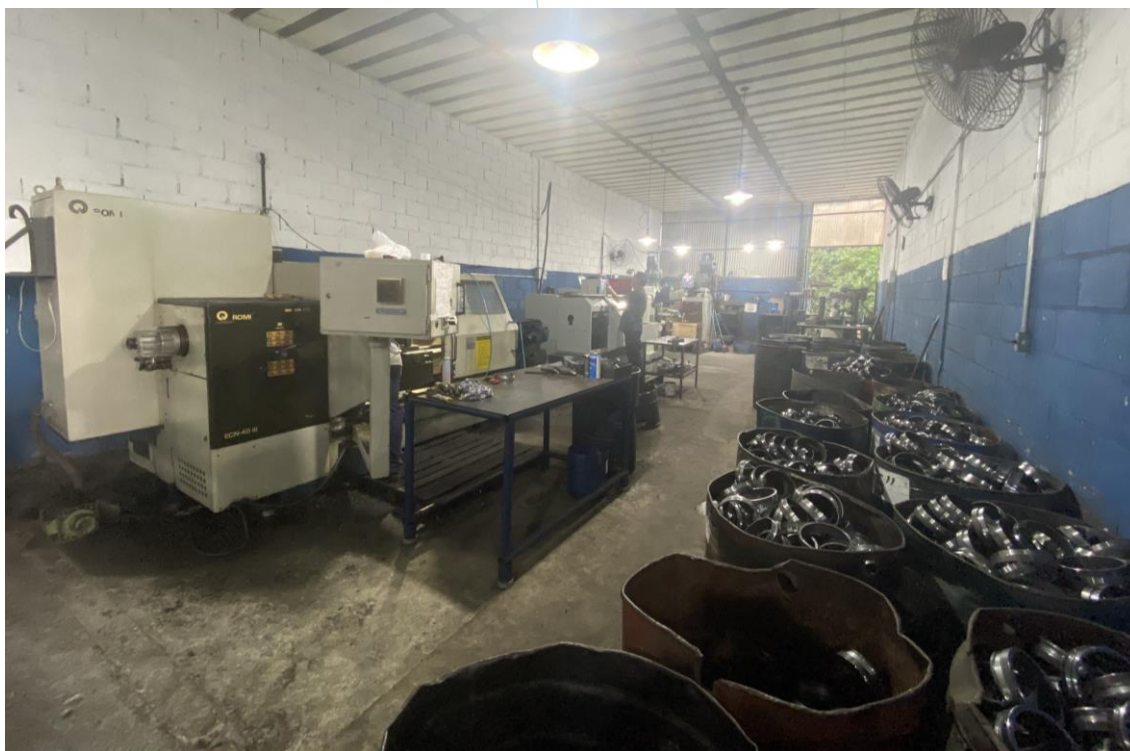
Foto 013: Setor de usinagem

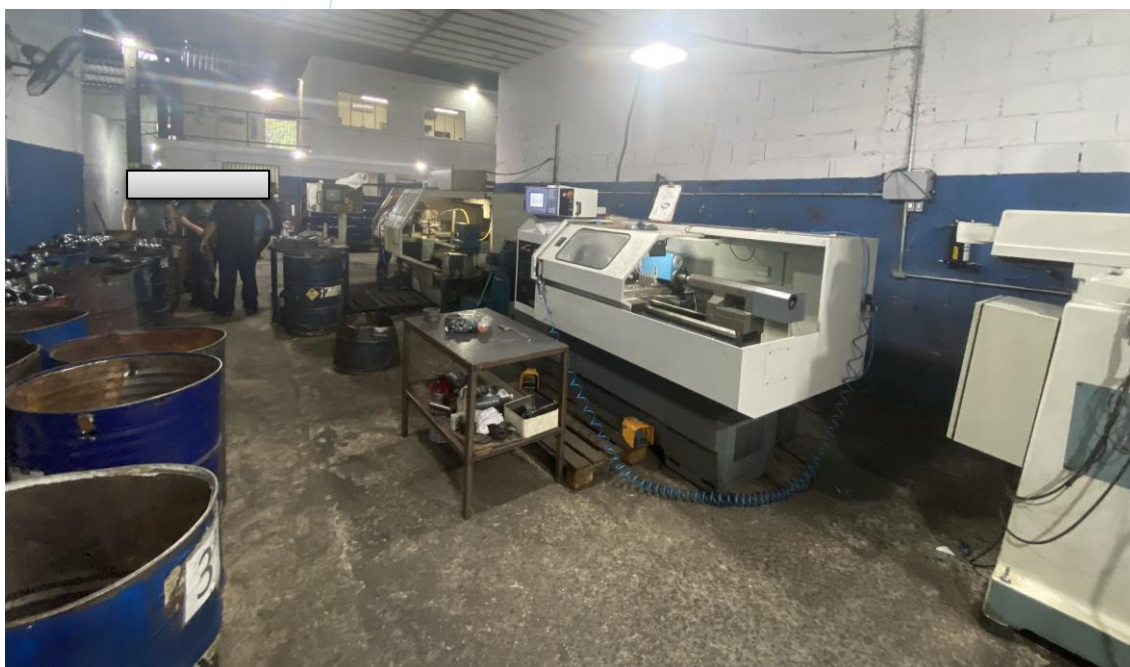
Foto 014: Maquinários operando normalmente

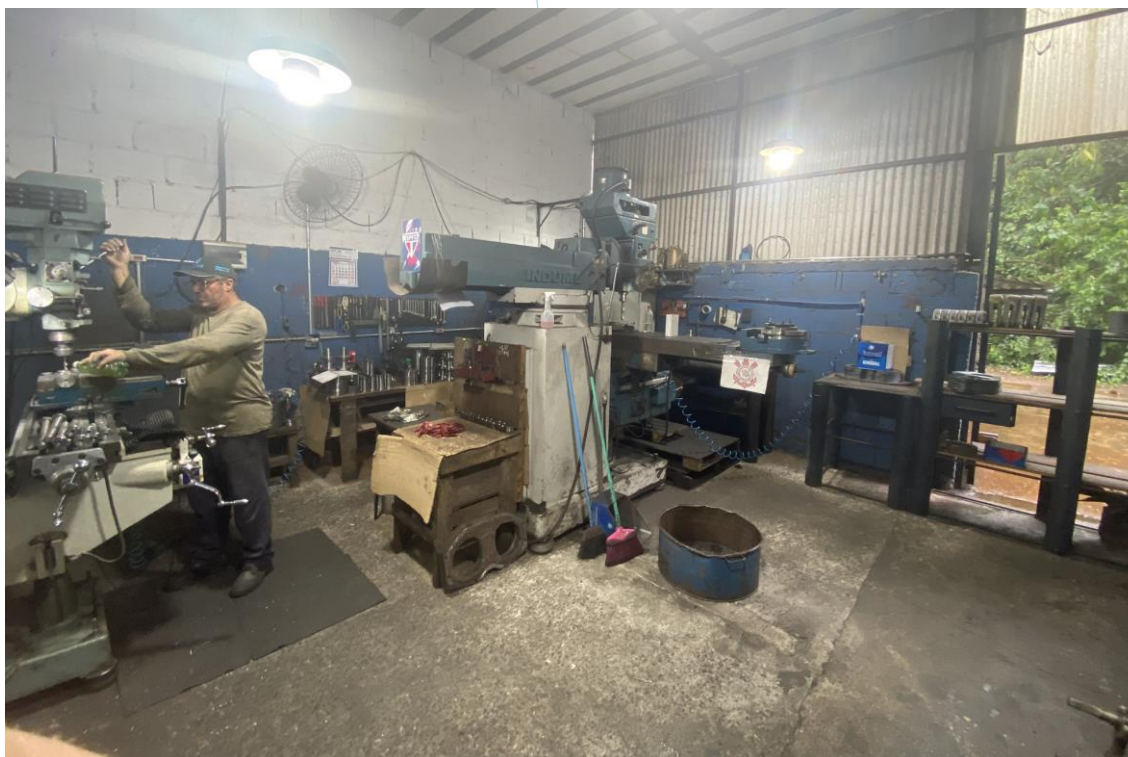
Foto 015: Colaborador trabalhando no setor de usinagem

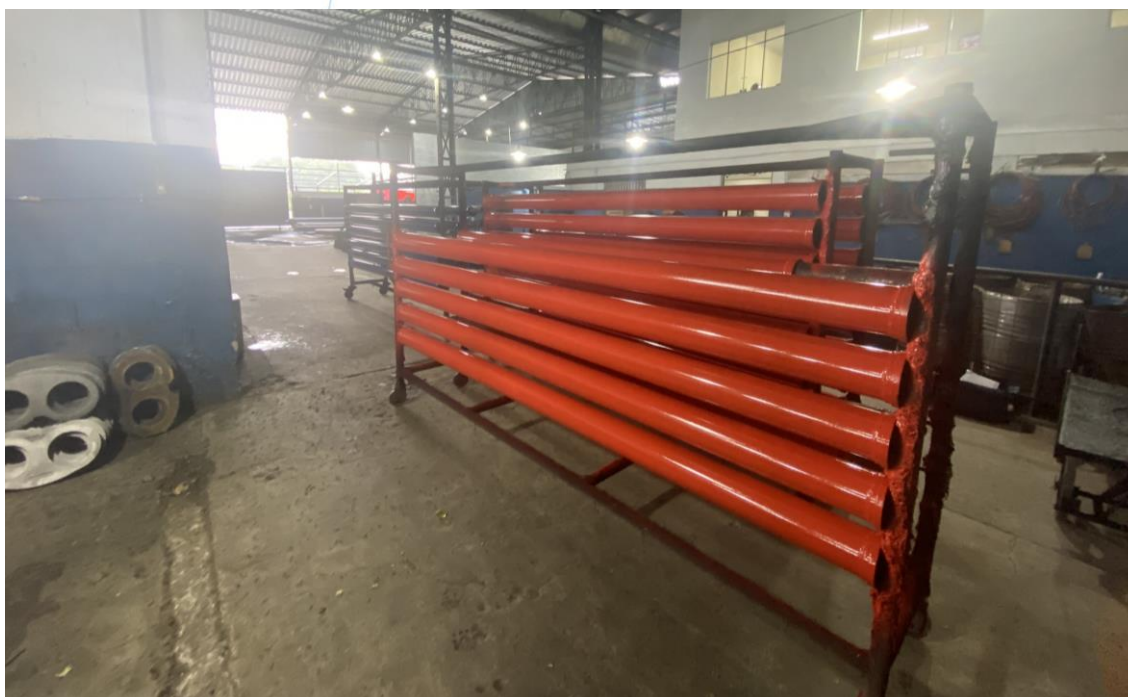
Foto 016: Estoque de produtos finalizados

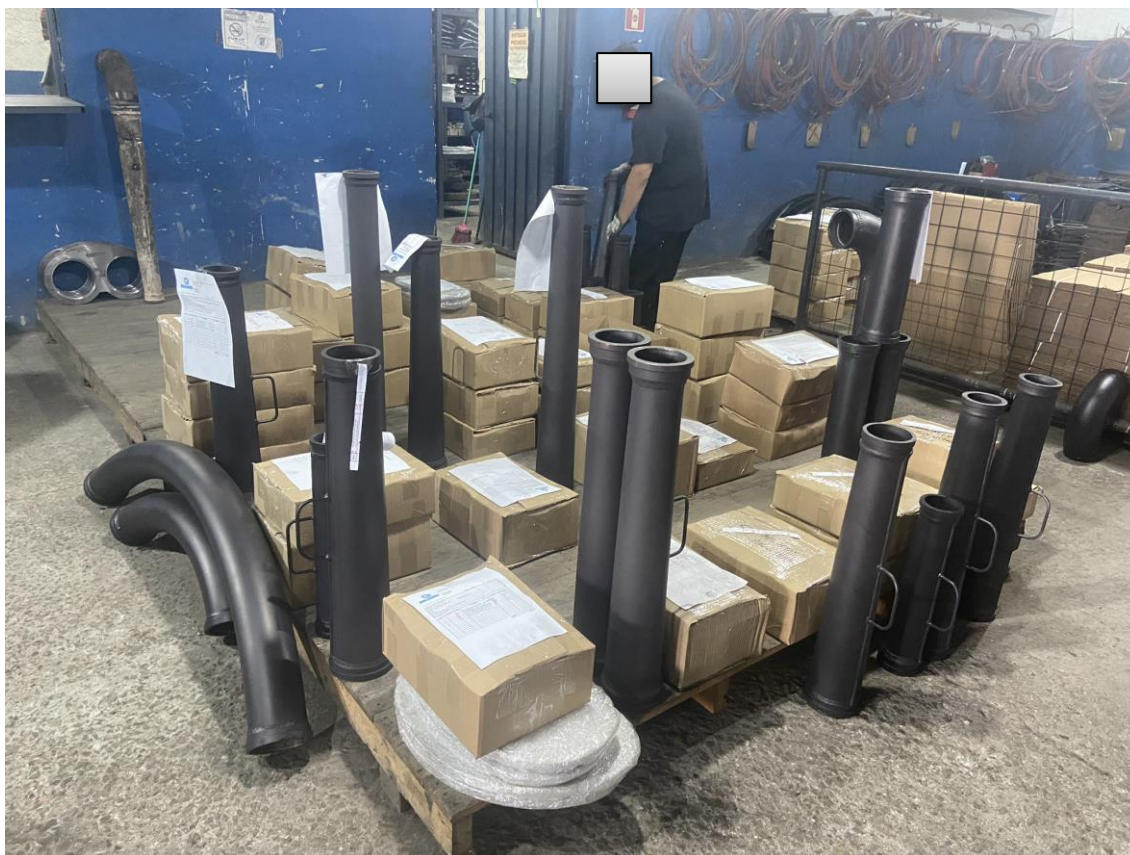
Foto 017: Estoque de produtos finalizados (*continuação*)

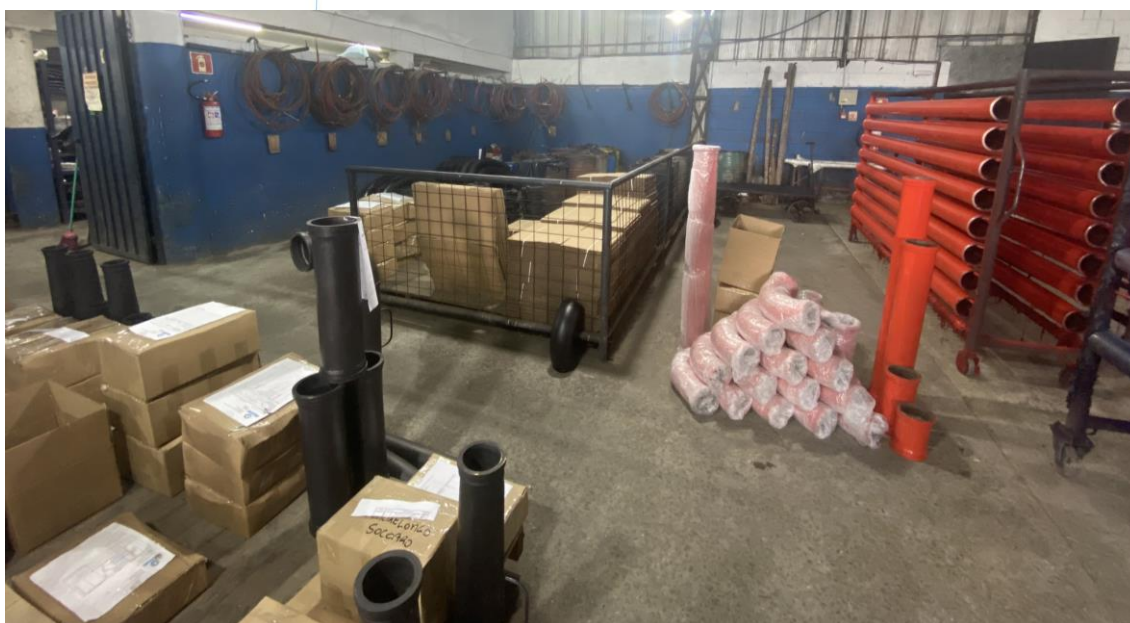
Foto 018: Produtos finalizados (*ângulo diverso*)

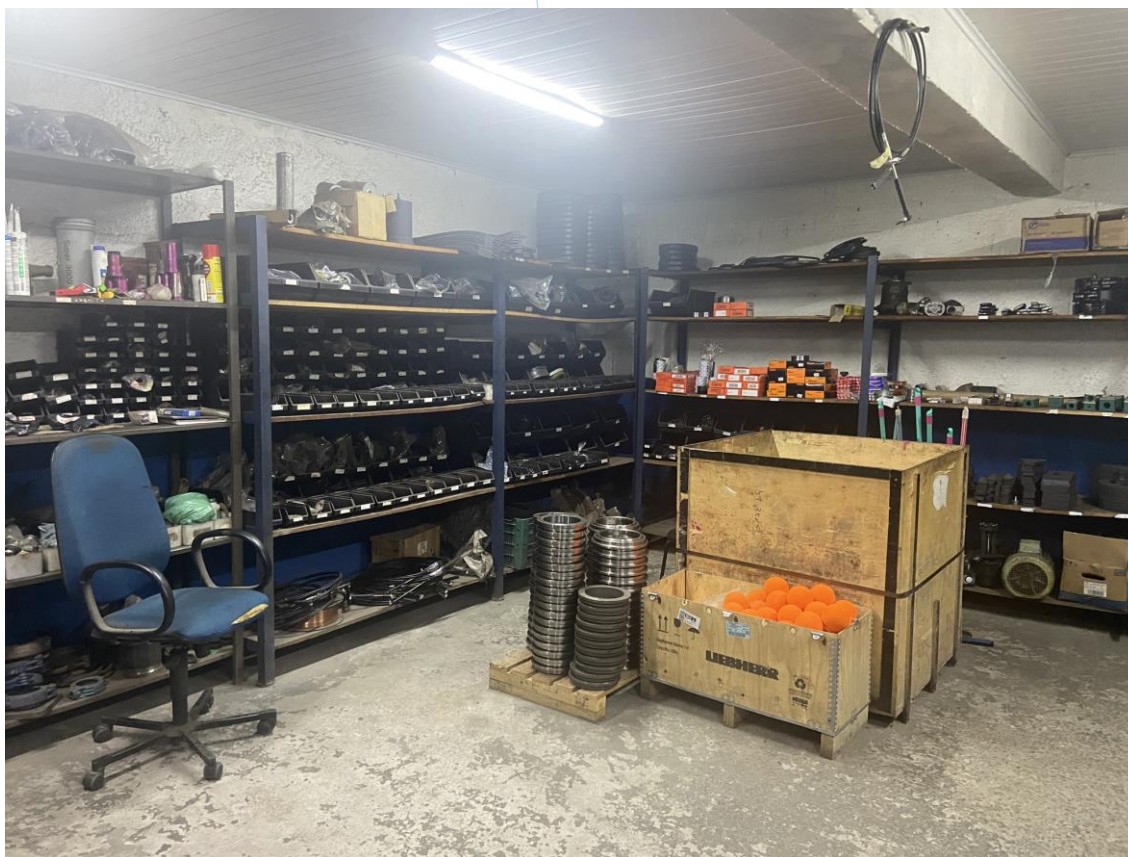
Foto 019: Almojarifado
