**LAUDO PERICIAL**

**PROCESSO N.º 0001708-49.2018.8.19.0067**

**Declaração de Inexistência de Débito e / Ou da Relação  
Jurídica**

**Data da vistoria: 27 de Agosto de 2021 às 11:34**

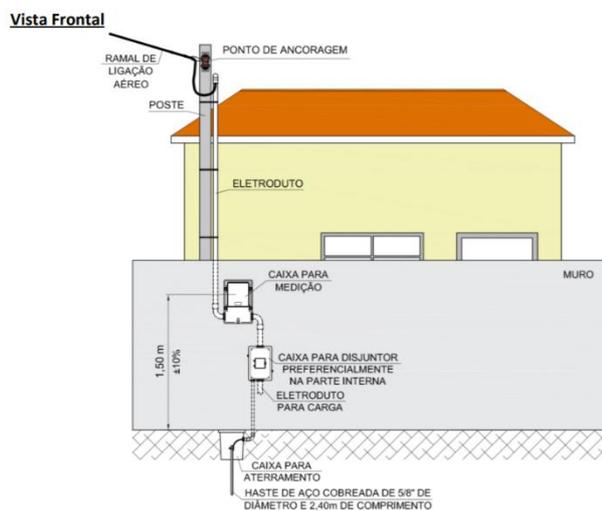
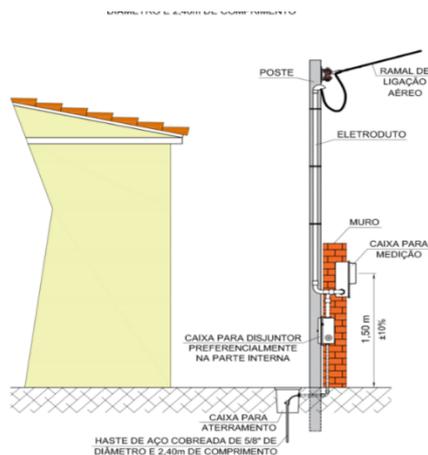
**Figura 2- Detalhe de do ponto de entrega da concessionária**

O sistema de aferição do consumo no imóvel objeto da lide é o Sistema de Medição Eletrônica Centralizada que fica localizada no muro.

Vista Lateral

O Sistema é composto pelos seguintes elementos:

- Ponto de Entrega
- Módulo de Medição
- Saída para a carga
- Caixa de Aterramento
- Acessórios

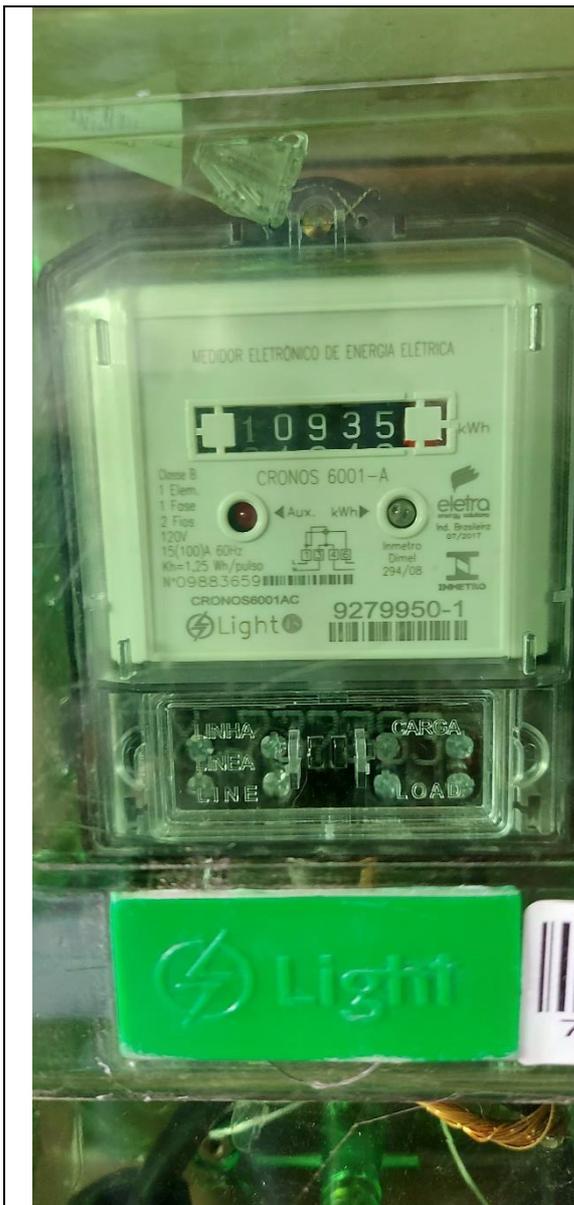
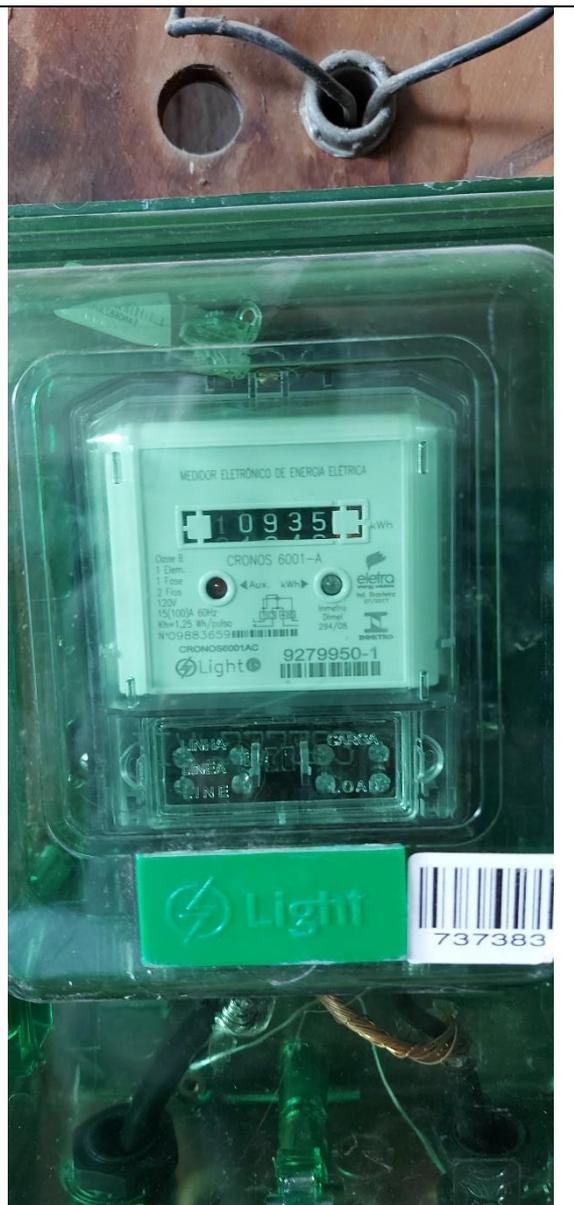
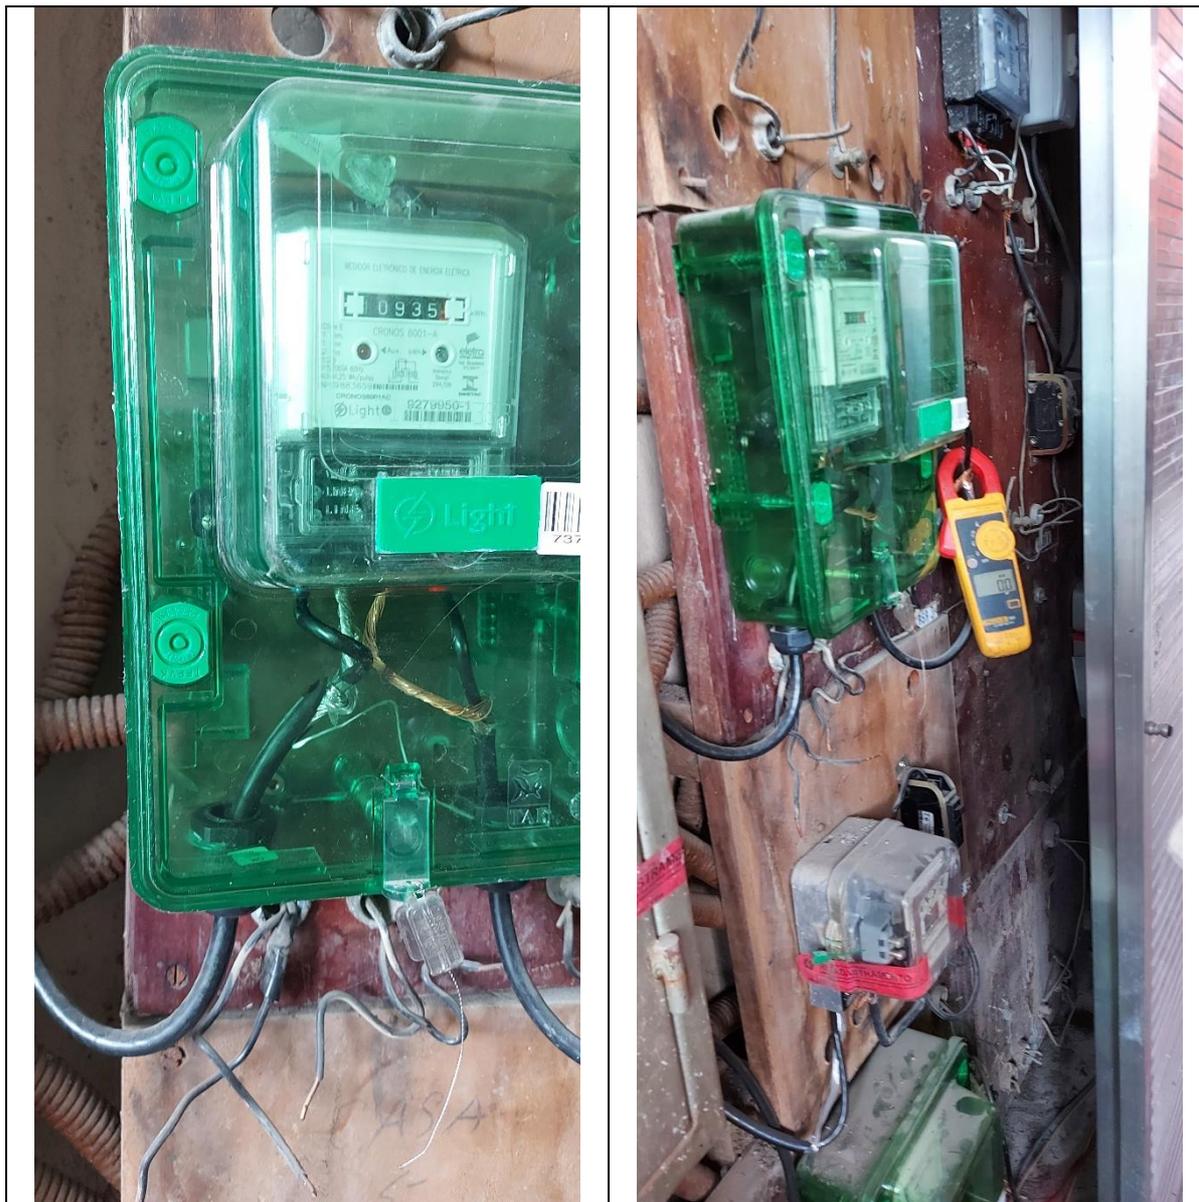
**Figura 3- Detalhe de do ponto de entrega da concessionária**

O medidor eletrônico se encontra no muro aparenta está em boas condições de conservação, localizado no exterior do lote. O modelo que se encontra não é o mesmo do início do processo, pois o medidor anterior era numeração 3264088 e o atual está instalado no muro, na parte interna do lote dentro de um armário com mais medidores, modelo CRONOS 6001-A, medidor com número 9279950-1, possui tensão nominal em 120V, monofásico e corrente nominal de 15A, I<sub>max</sub> 100 A e frequência da rede 60Hz.

No momento da inspeção, o medidor possuía leitura de 10.935KWh, e os seus lacres da tampa estavam intactos e a arrumação do cabeamento da concessionária se encontra em boas condições.

No momento da inspeção, o medidor possuía leitura de 10.935KWh. No momento da vistoria, os lacres da tampa estavam intactos e a arrumação do cabeamento da concessionária se encontra em boas condições.

O medidor eletrônico se encontra no muro aparenta está em boas condições de conservação, localizado no exterior do lote. O modelo que se encontra não é o mesmo do início do processo, pois o medidor anterior era numeração 3264088 e o atual está instalado no muro, na parte interna do lote dentro de um armário com mais medidores, modelo CRONOS 6001-A, medidor com número 9279950-1, possui tensão nominal em 120V, monofásico e corrente nominal de 15A, I<sub>max</sub> 100 A e frequência da rede 60Hz.
