Processo nº 0001008-26.2019.8.26.0073

Recuperação Judicial

RECUPERAÇÃO JUDICIAL
RELATÓRIO FOTOGRÁFICO
SMX SERVIÇOS DE CONCRETAGEM LTDA.
H2P ADMINISTRADORA DE BENS E PARTICIPAÇÃO LTDA.

Julho/2019

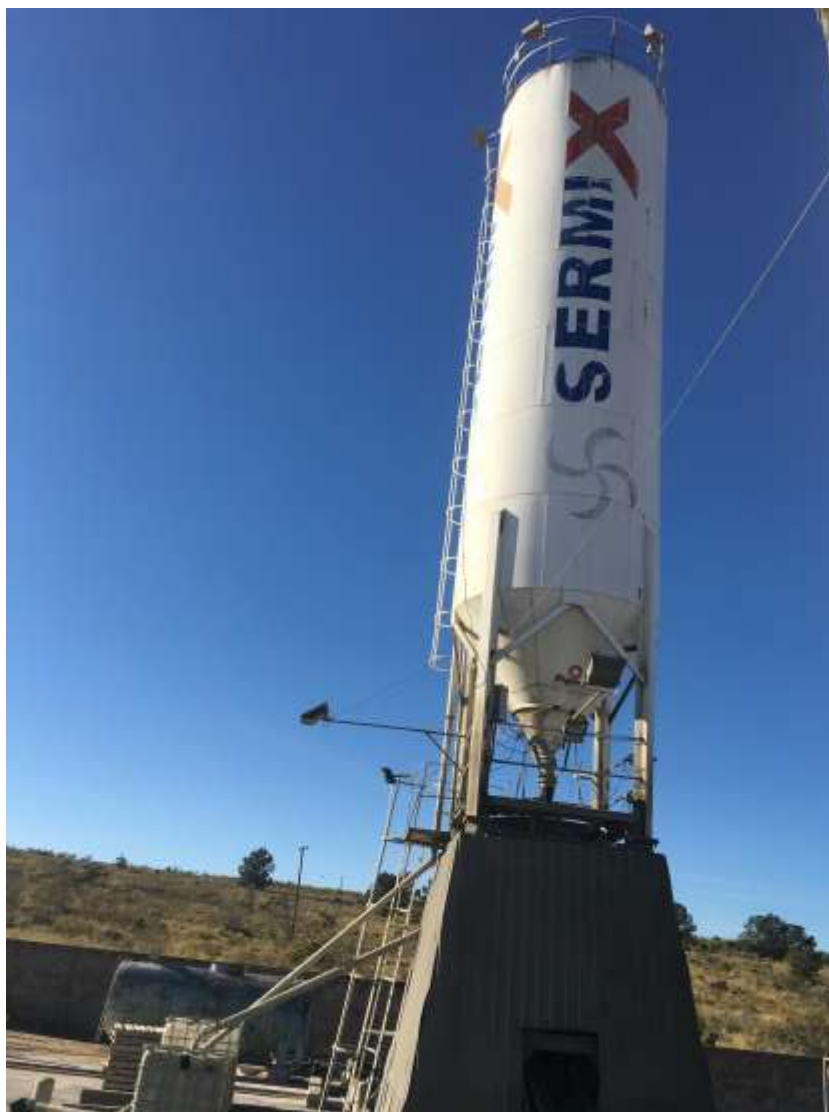
Foto 003: Torre de cimento

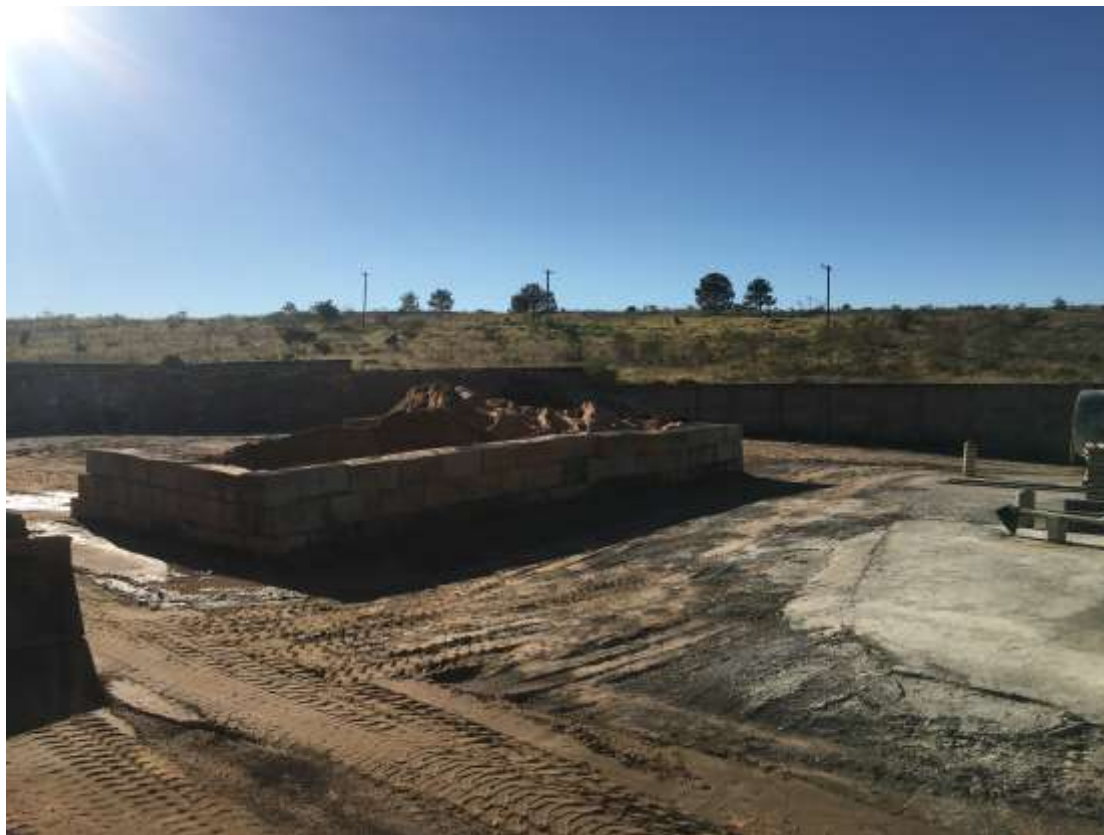
Foto 004: Vista do pátio

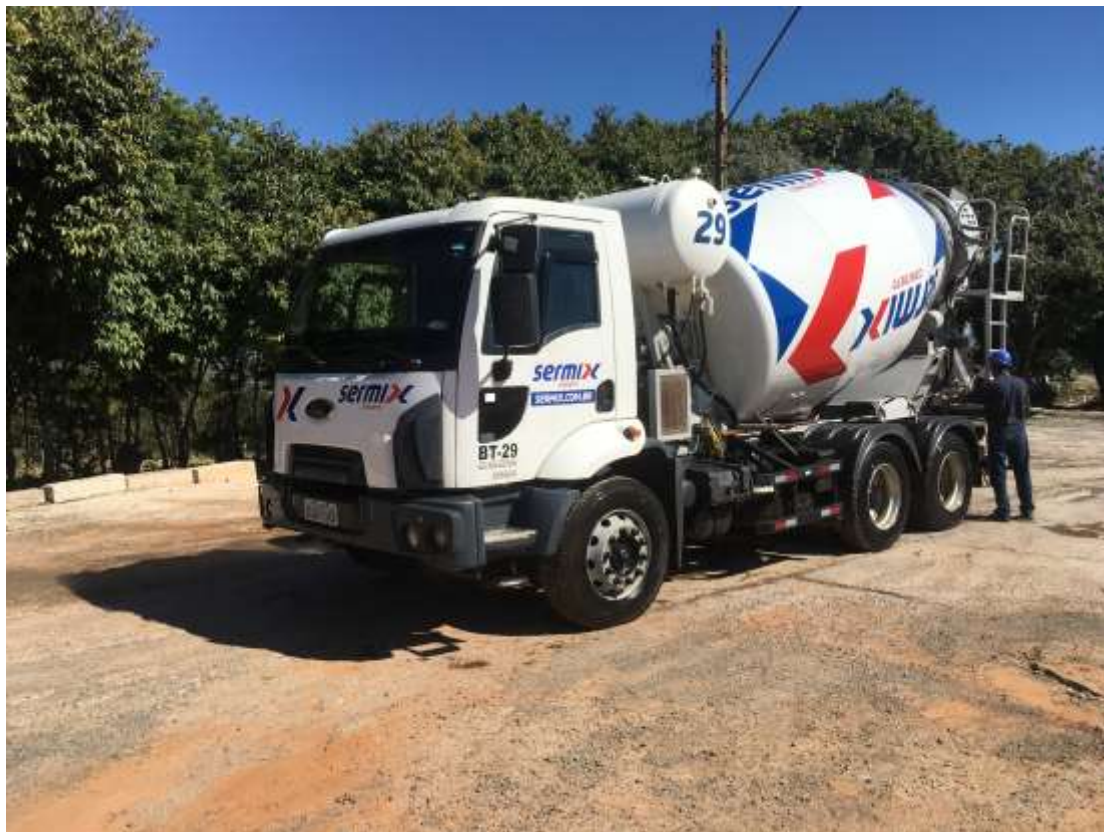
Foto 017: Betoneira 17. Notar o caminhão limpo, em perfeito estado de conservação.

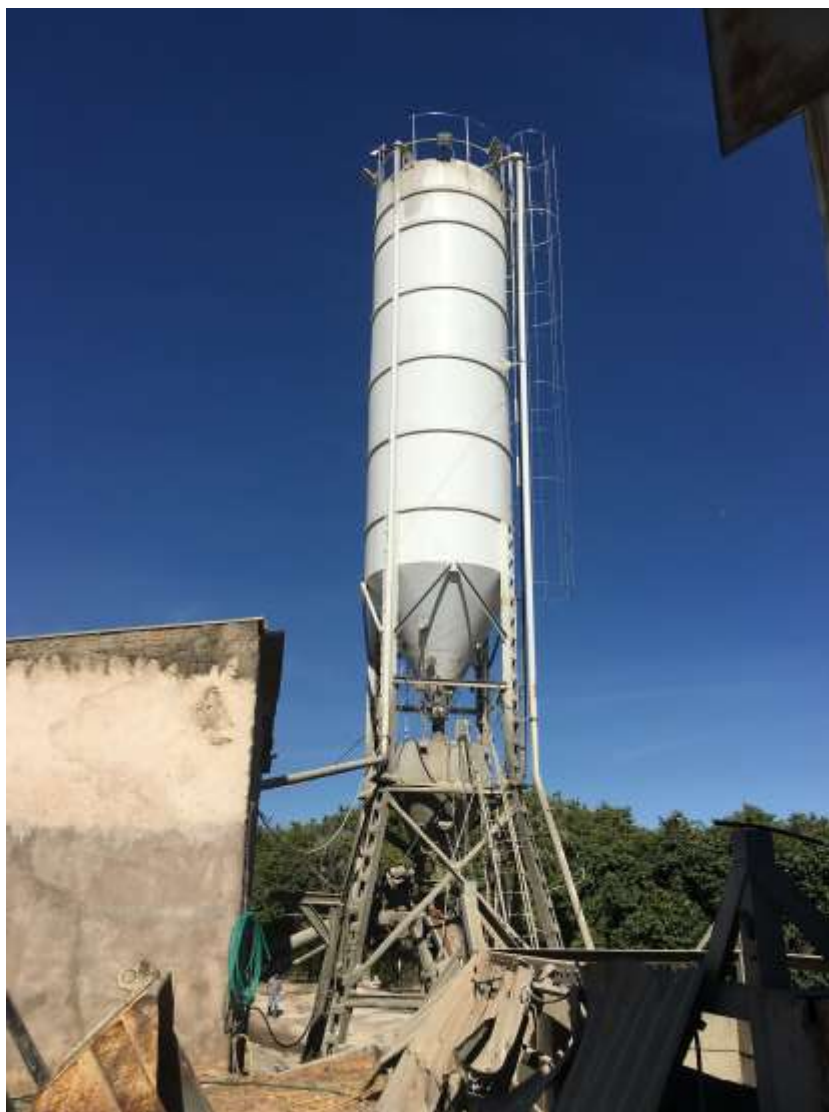
Foto 034: Torre de cimento

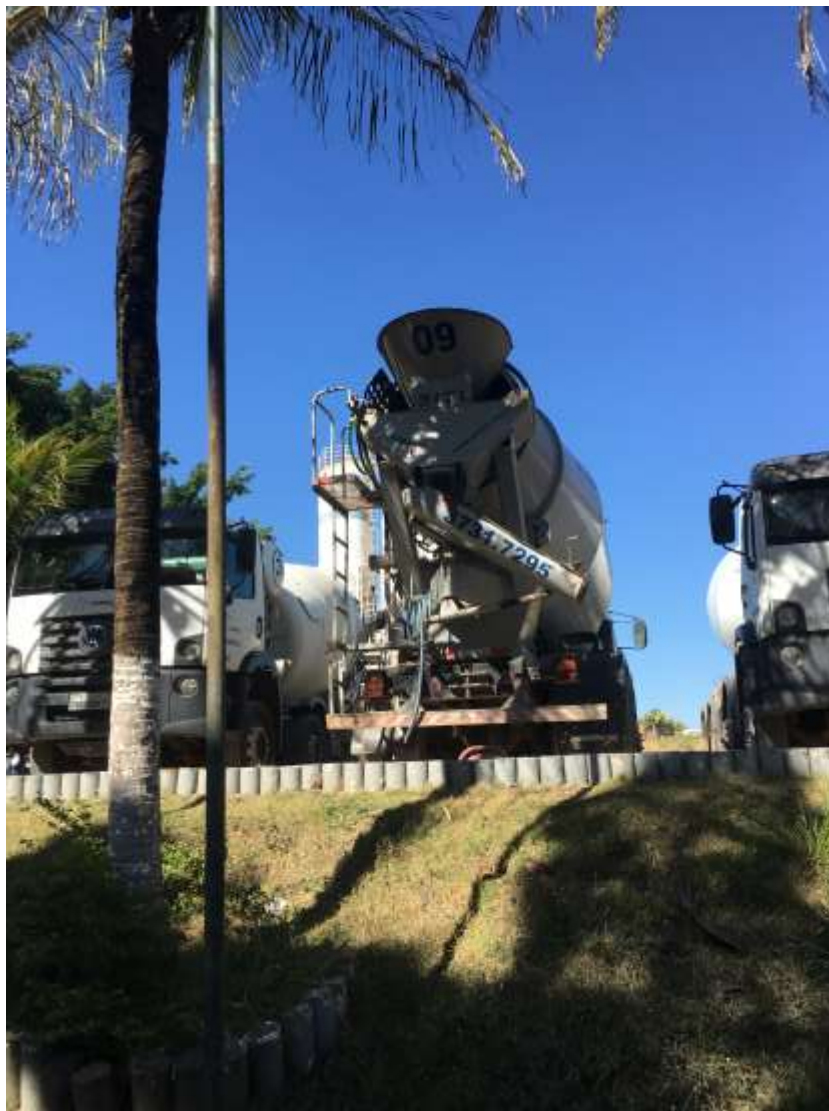
Foto 045: Pátio de Marília, betoneiras.

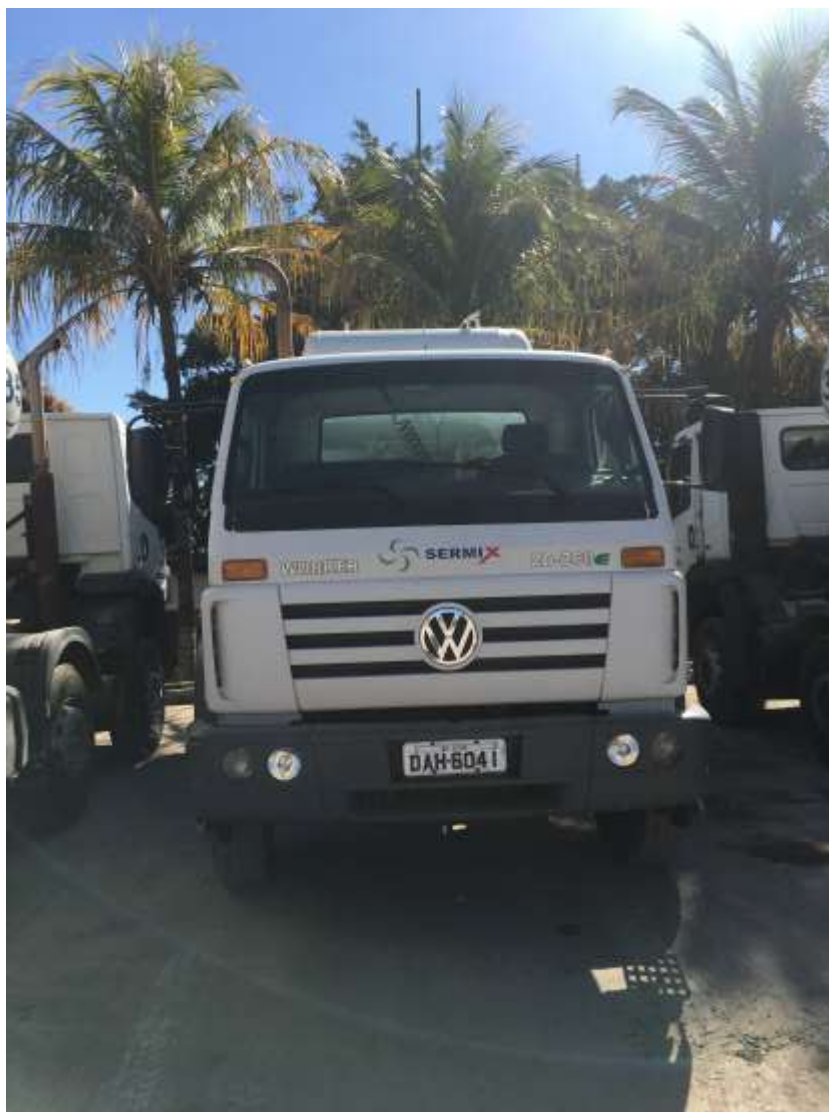
Foto 046: Detalhe da betoneira 09, placas DAH6041

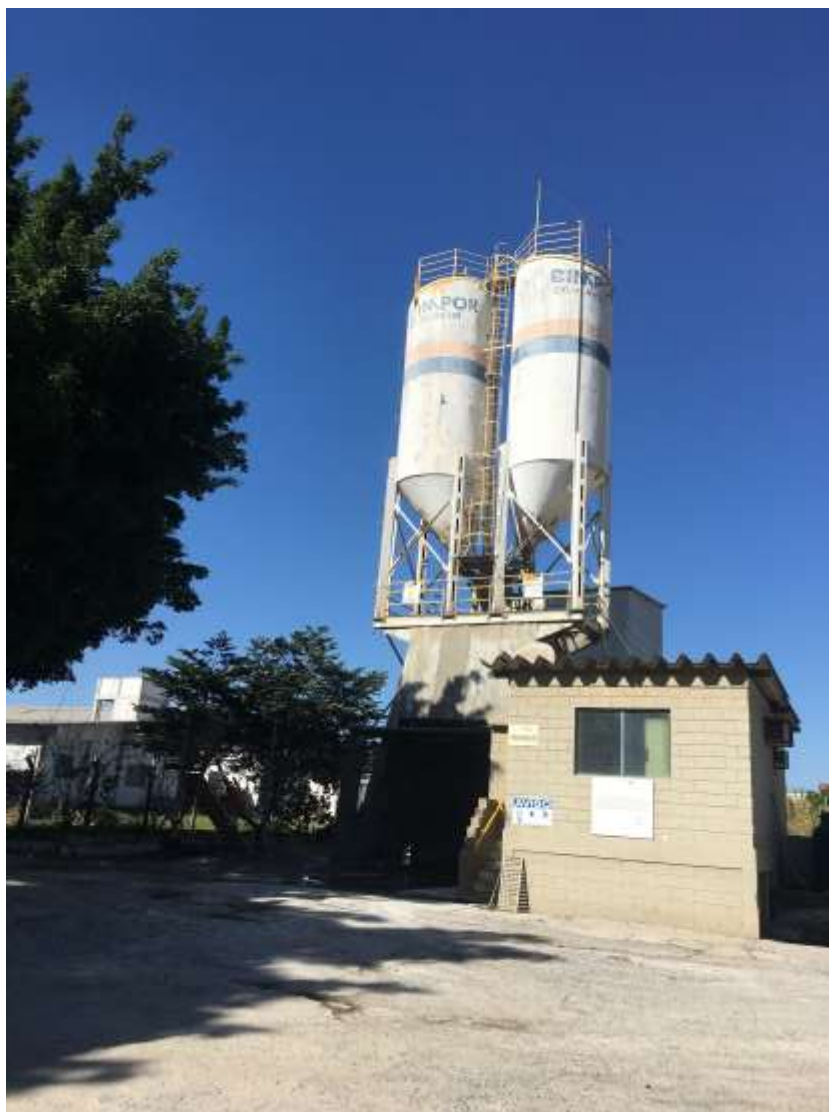
Foto 052: Torres de cimento

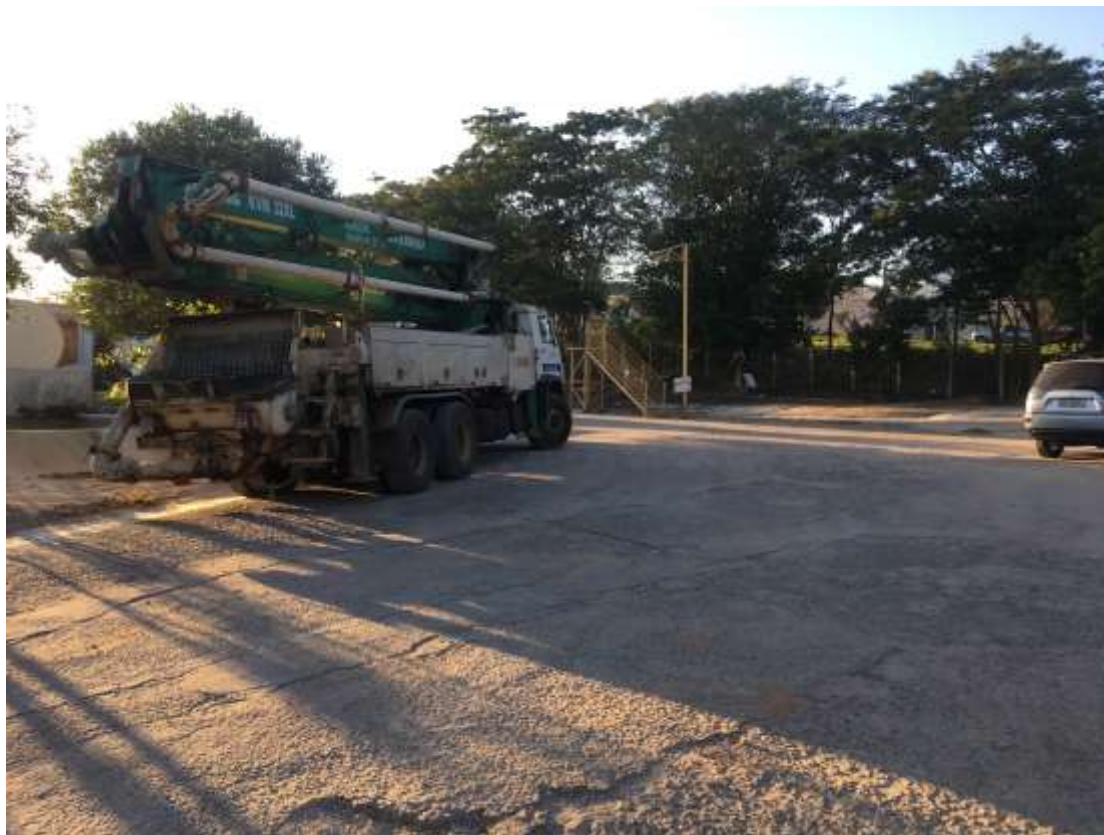
Foto 062: Caminhão bomba de concreto

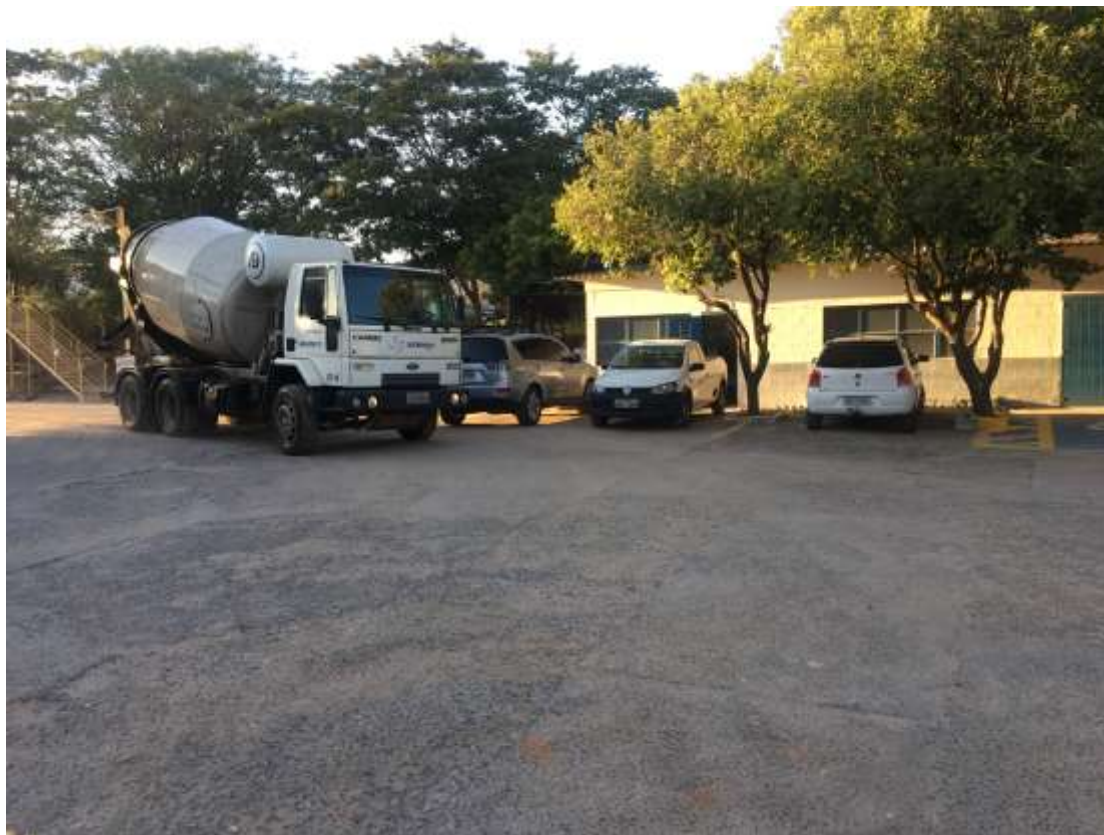
Foto 064: Betoneira recém-carregada, pronta para sair.

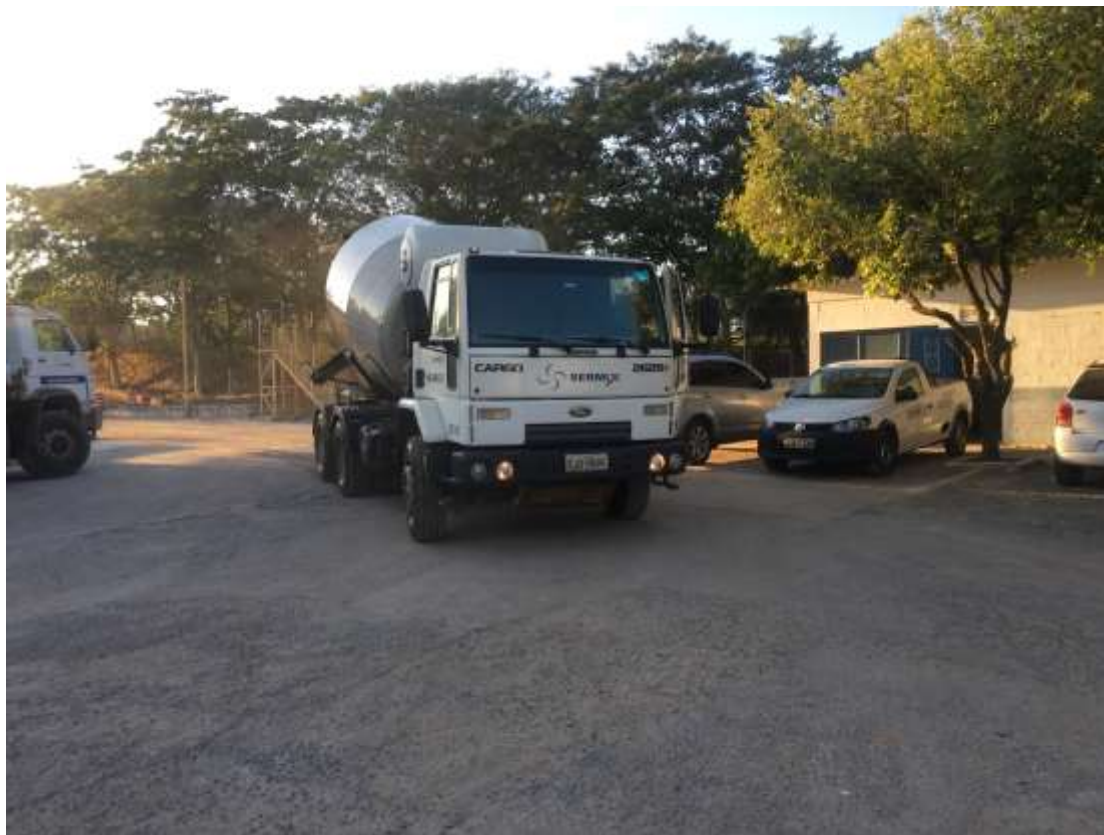
Foto 065: Detalhe da betoneira pronta para sair para entrega de concreto

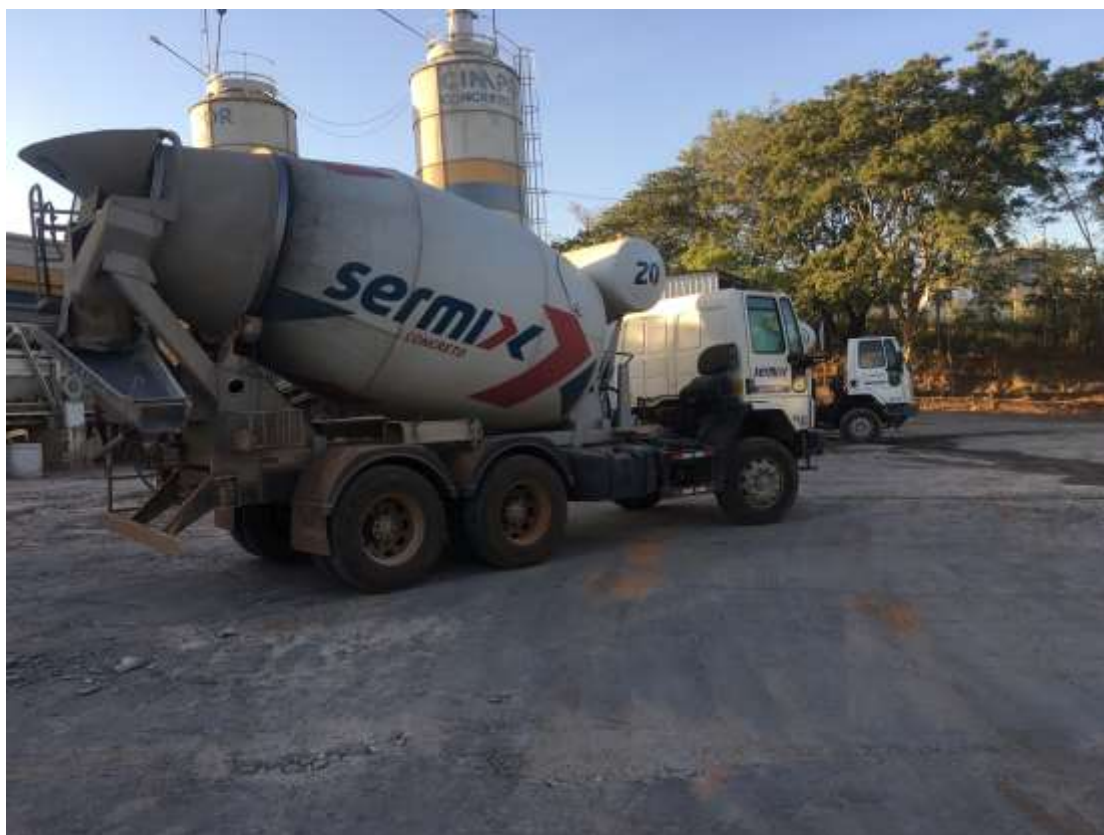
Foto 072: Detalhe da betoneira 20, limpa e conservada

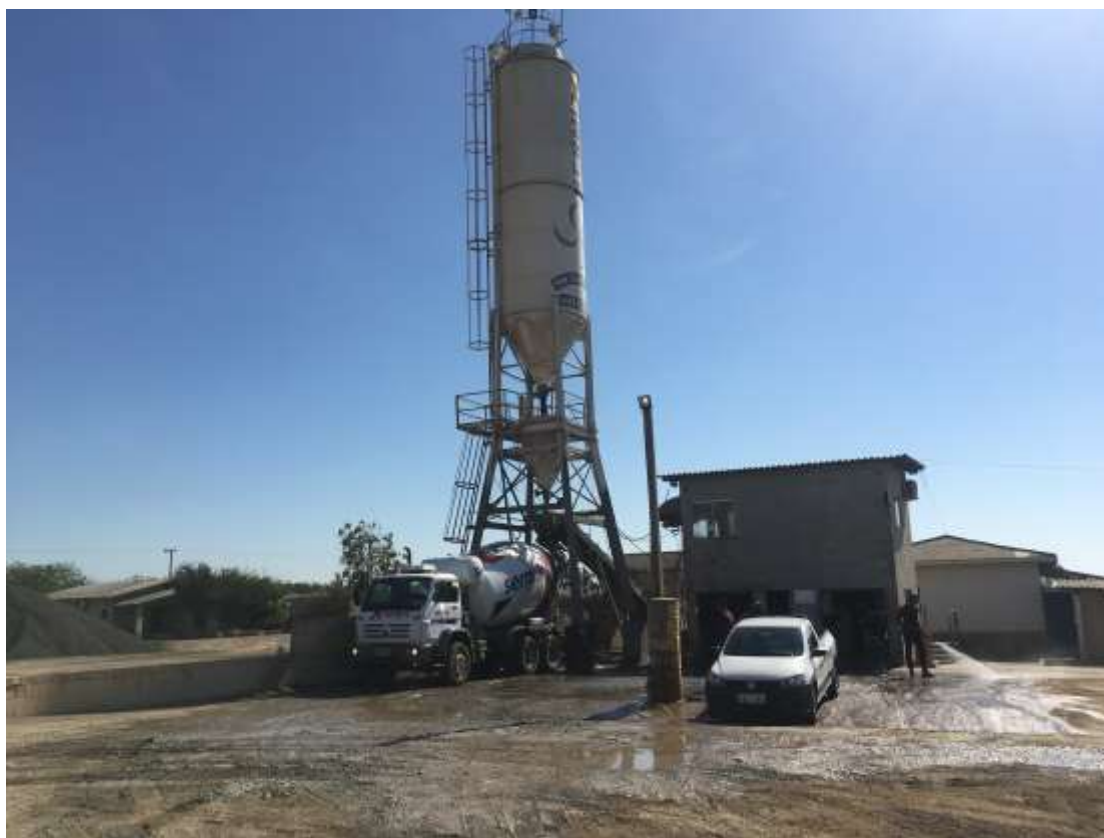
Foto 082: Vista da torre de cimento

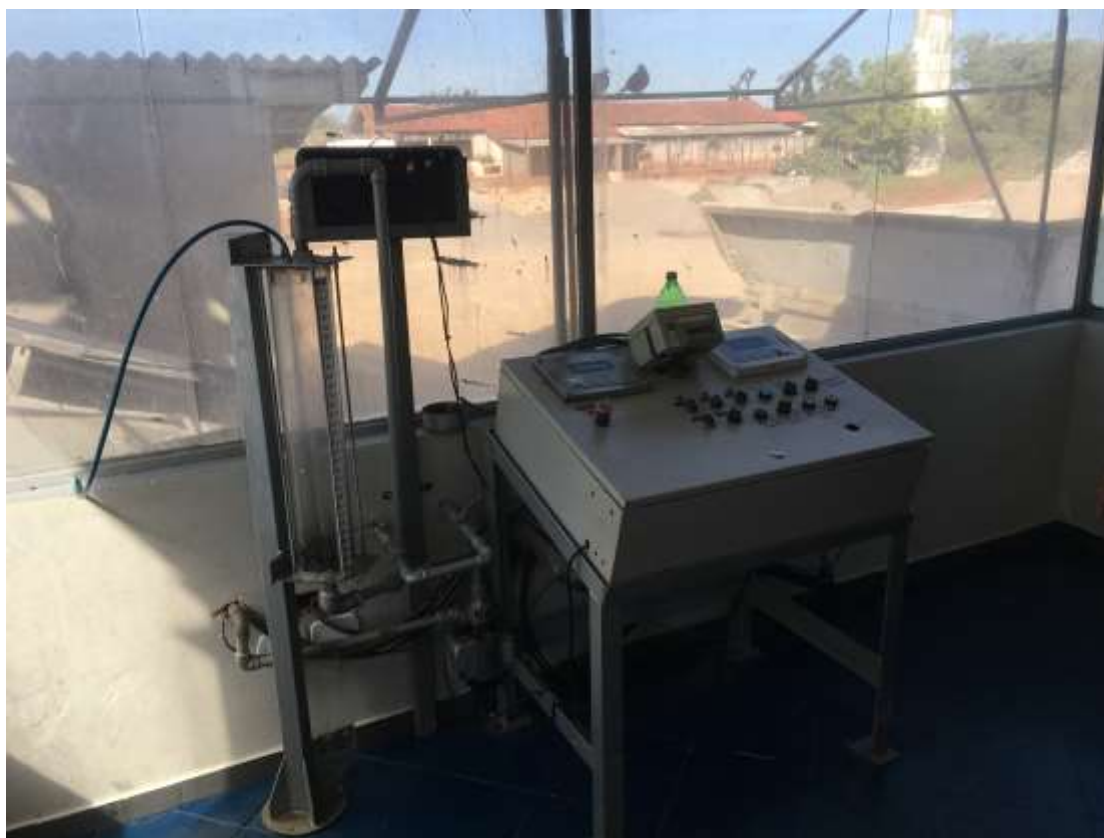
Foto 090: Sala de controle da torre de cimento e balança

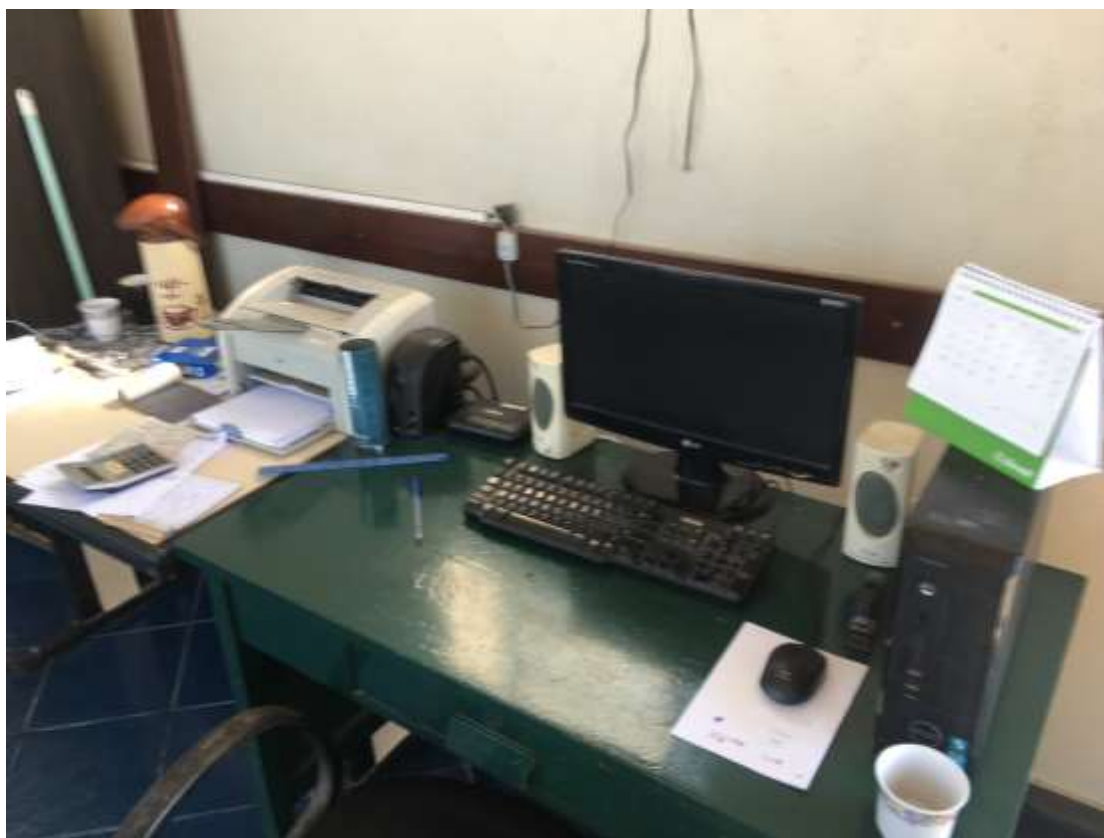
Foto 091: Computador de controle da torre de cimento

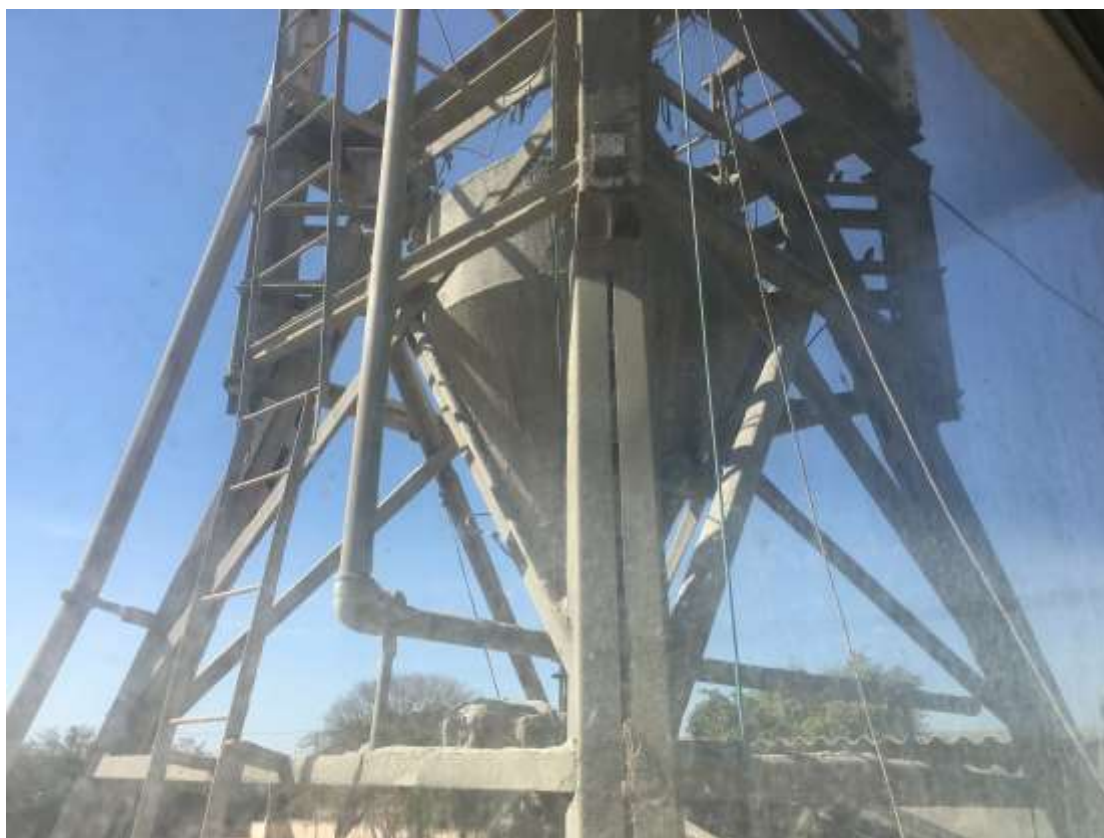
Foto 092: Detalhe da base da torre de cimento
