Processo nº 0001008-26.2019.8.26.0073

Recuperação Judicial

RECUPERAÇÃO JUDICIAL
RELATÓRIO FOTOGRÁFICO
SMX SERVIÇOS DE CONCRETAGEM LTDA.
H2P ADMINISTRADORA DE BENS E PARTICIPAÇÃO LTDA.

Julho/2019

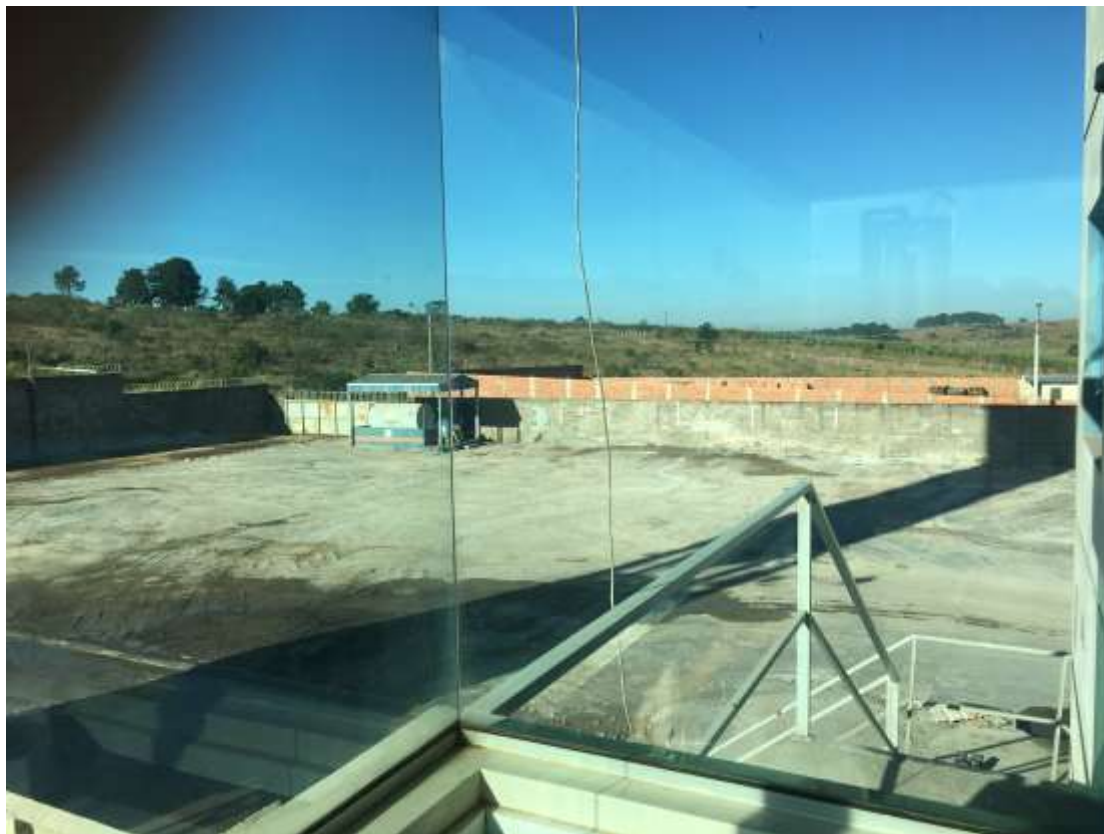
Foto 001: Vista do pátio.

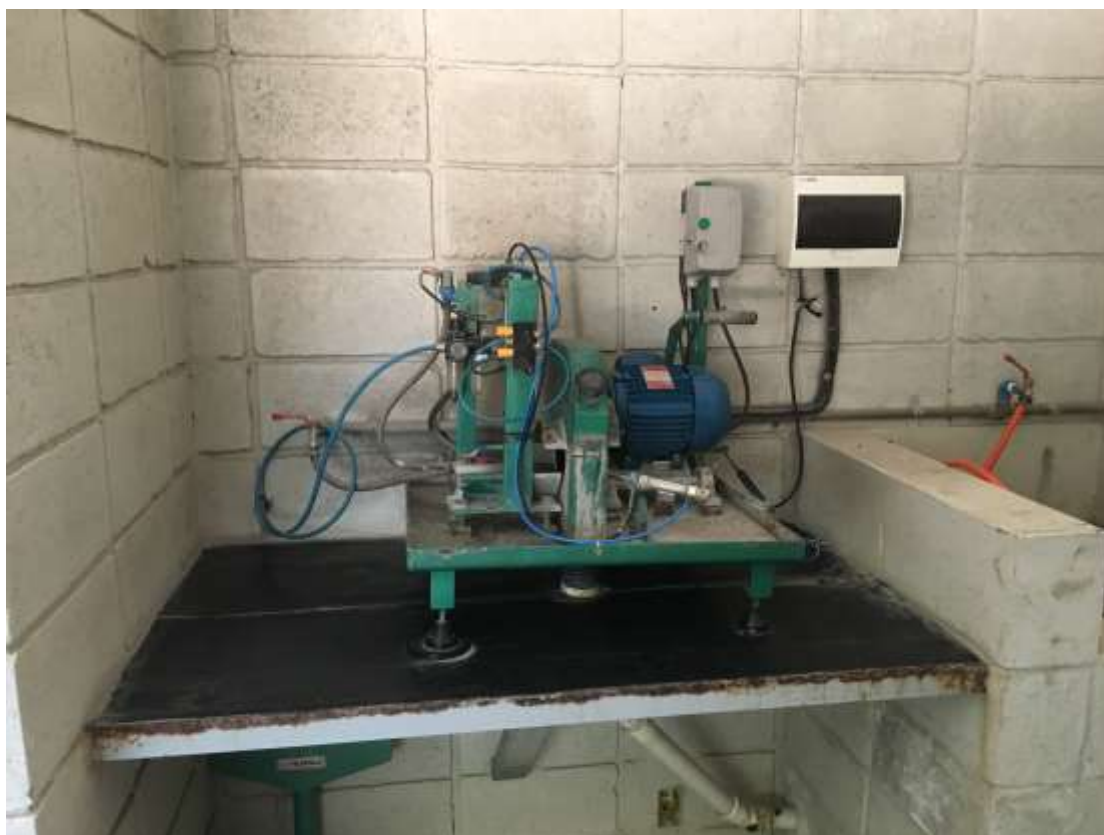
Foto 039: Dispositivo do laboratório

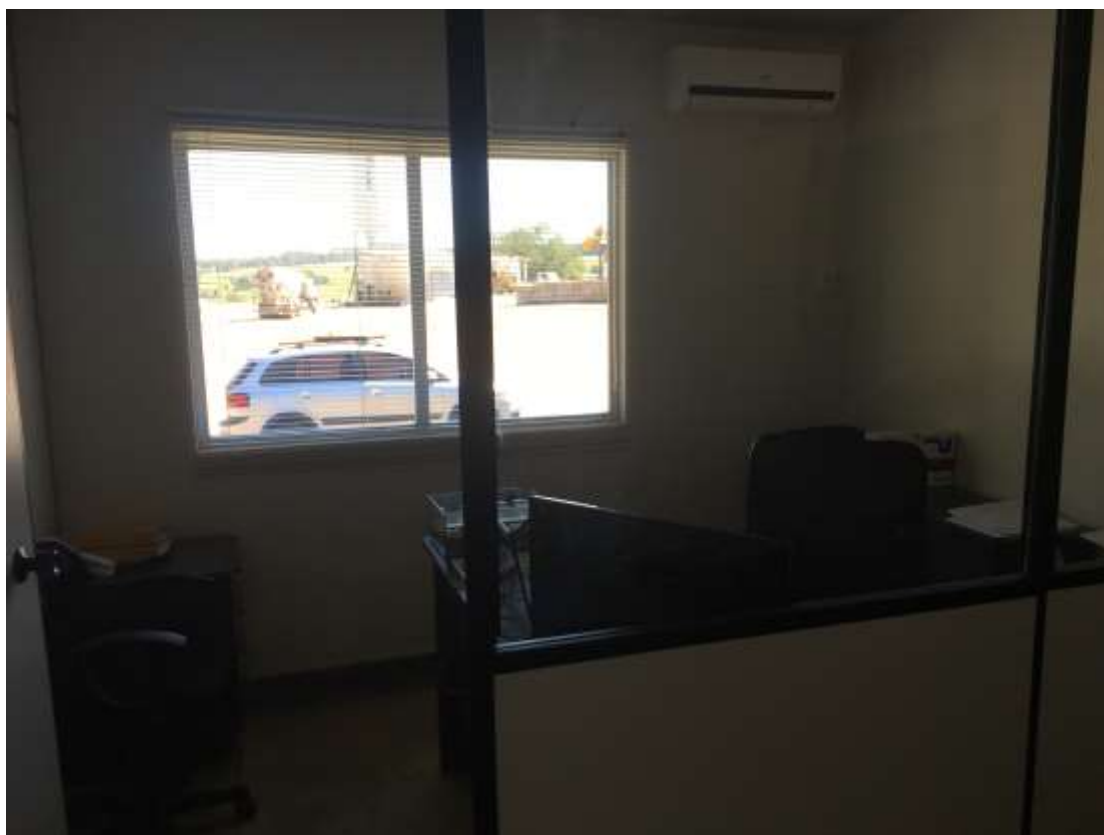
Foto 042: Administração

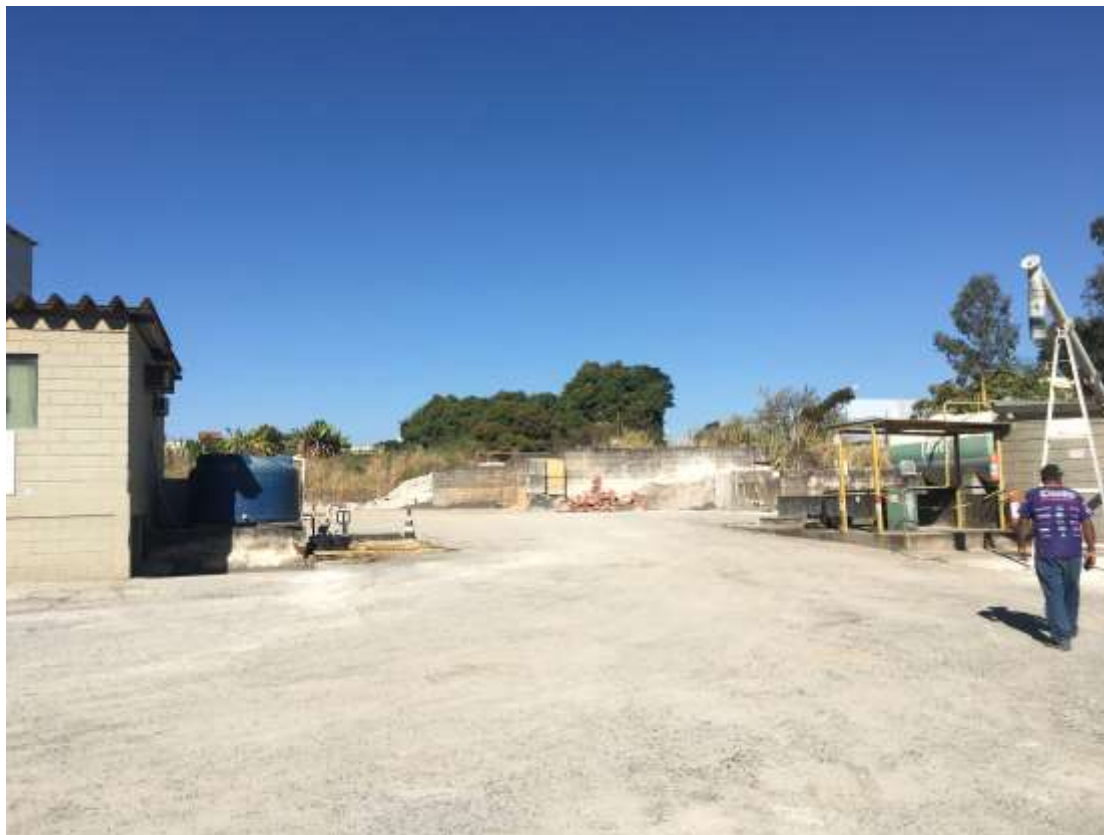
Foto 054: Vista do pátio de Marília. Notar o ambiente organizado e limpo.

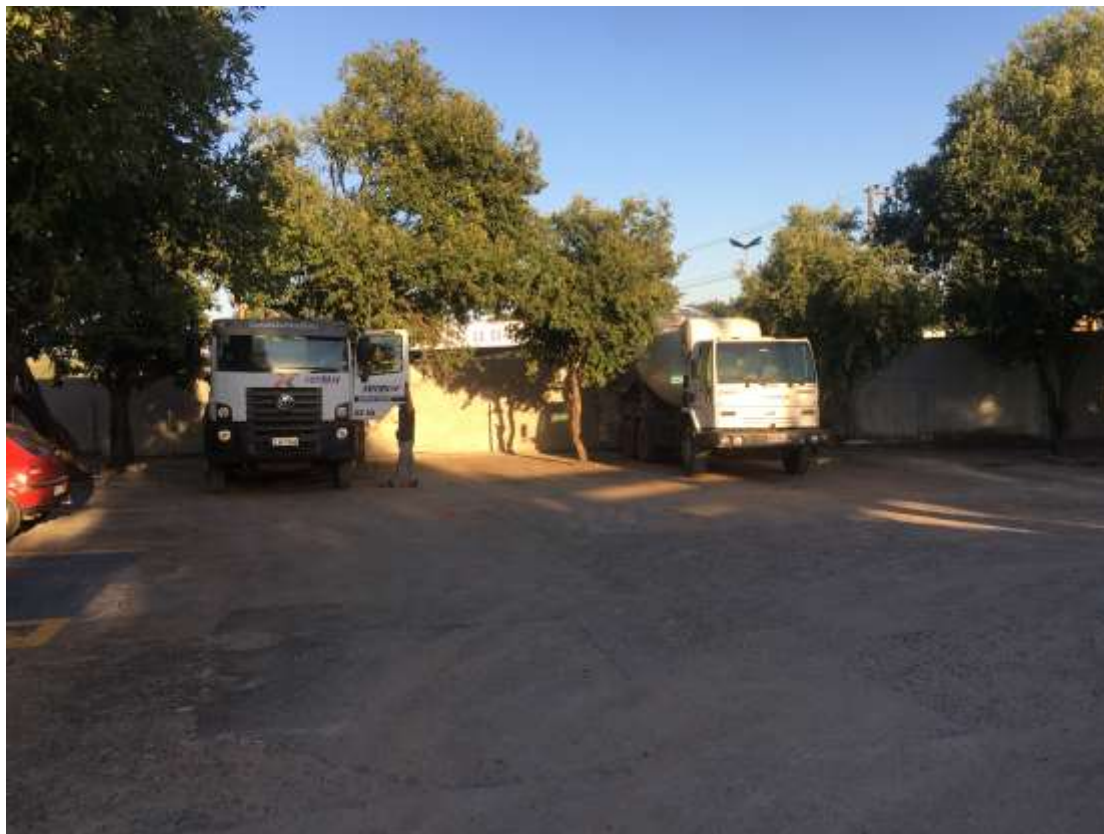
Foto 057: Pátio de Presidente Prudente, SP

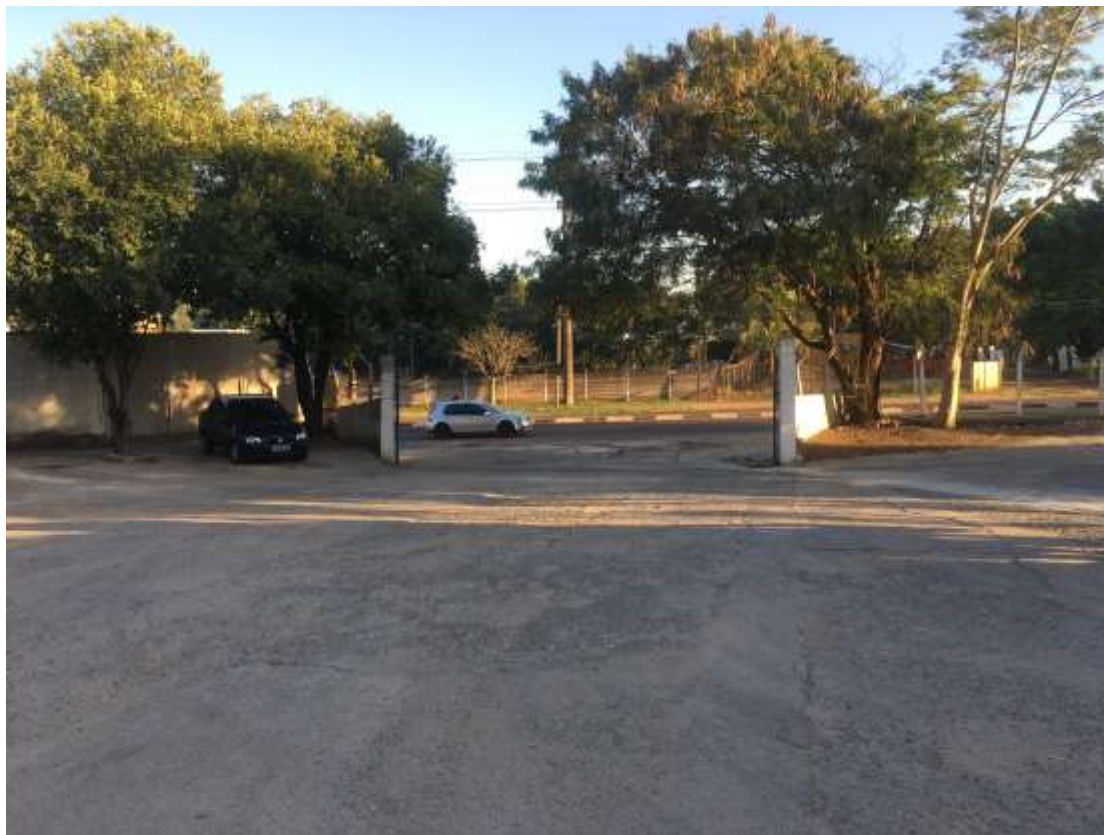
Foto 058: Pátio de Presidente Prudente, SP

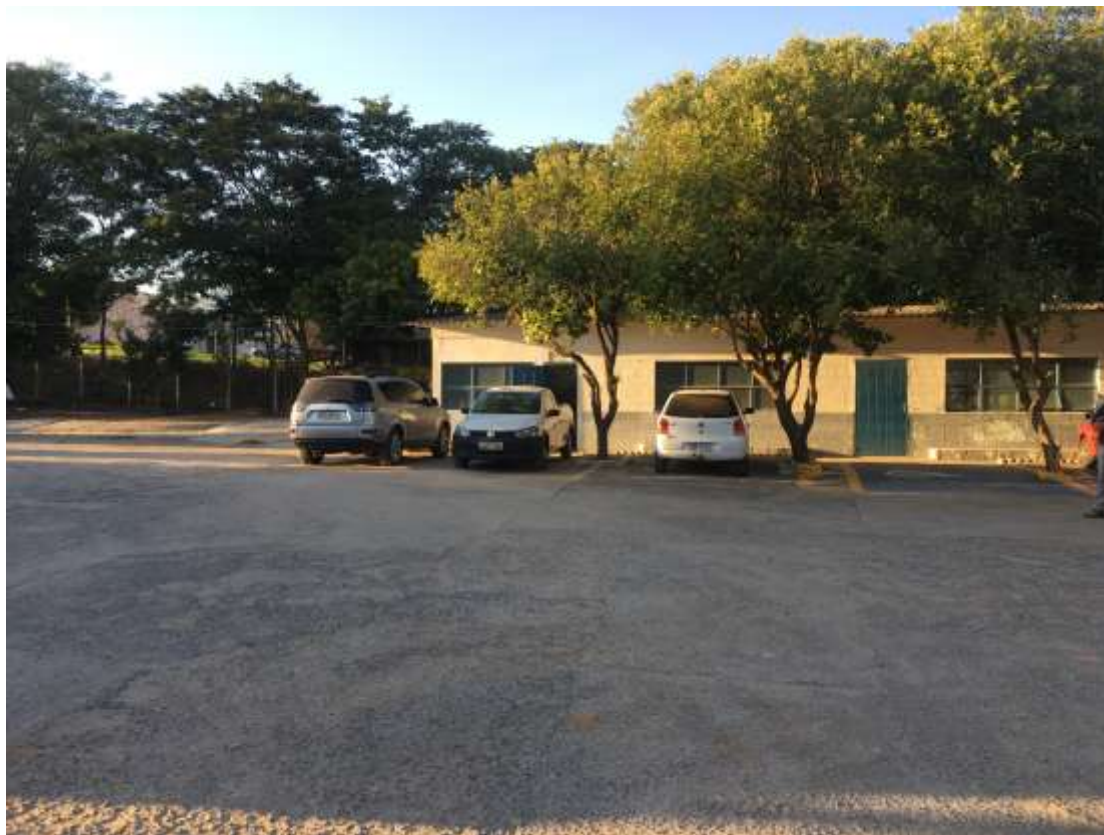
Foto 063: Vista da administração

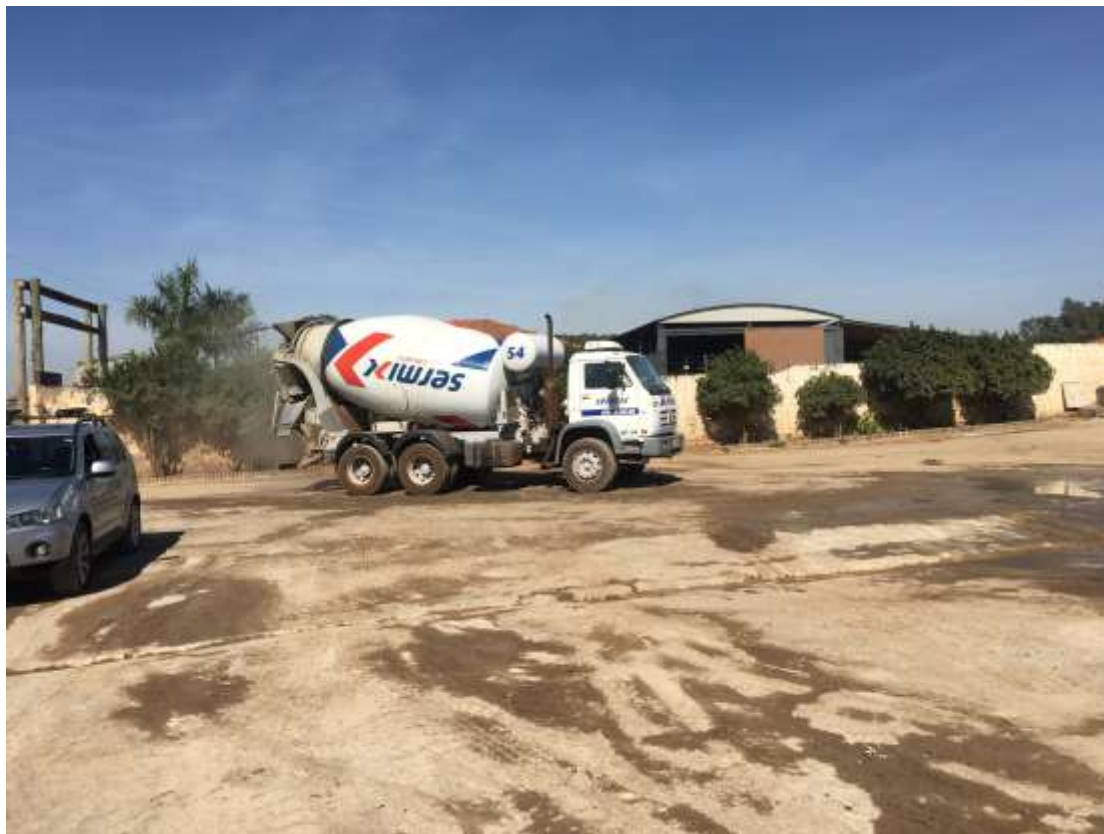
Foto 077: Betoneira 54

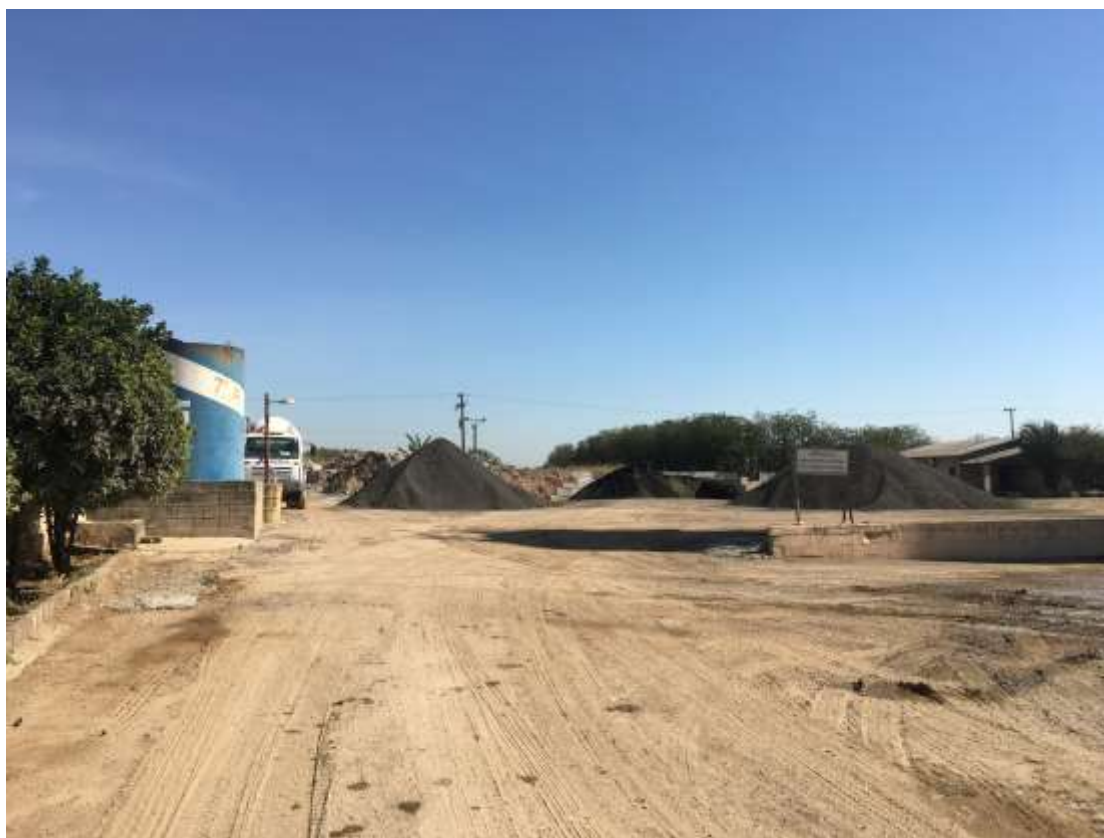
Foto 083: Vista pátio. Notar o ambiente limpo

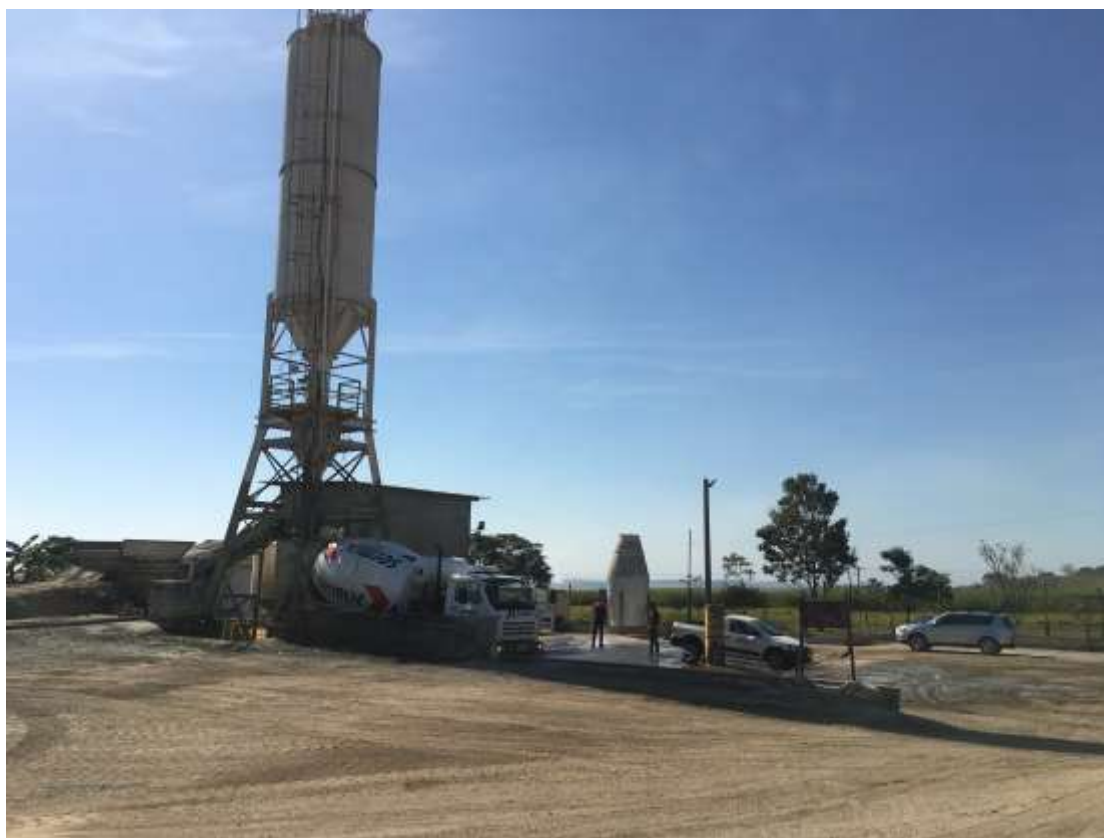
Foto 084: Vista do pátio, notar o ambiente limpo

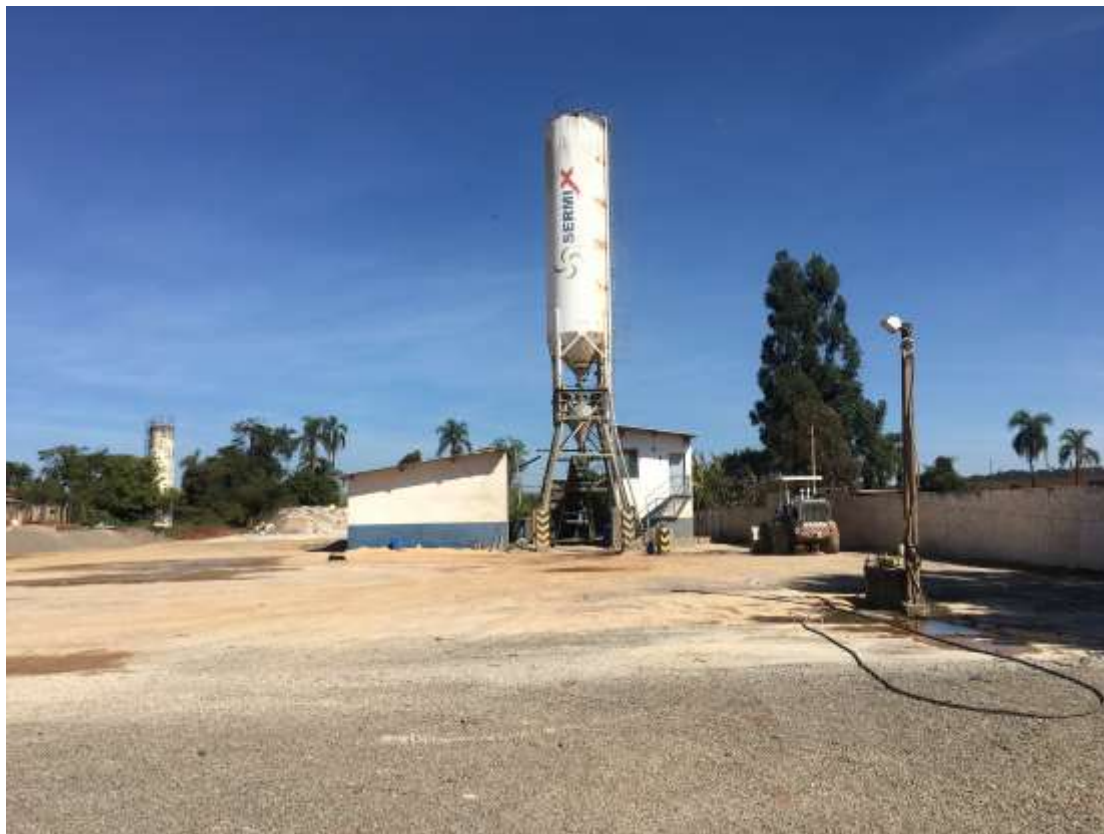
Foto 085: Torre de cimento do pátio de Taquarituba, SP

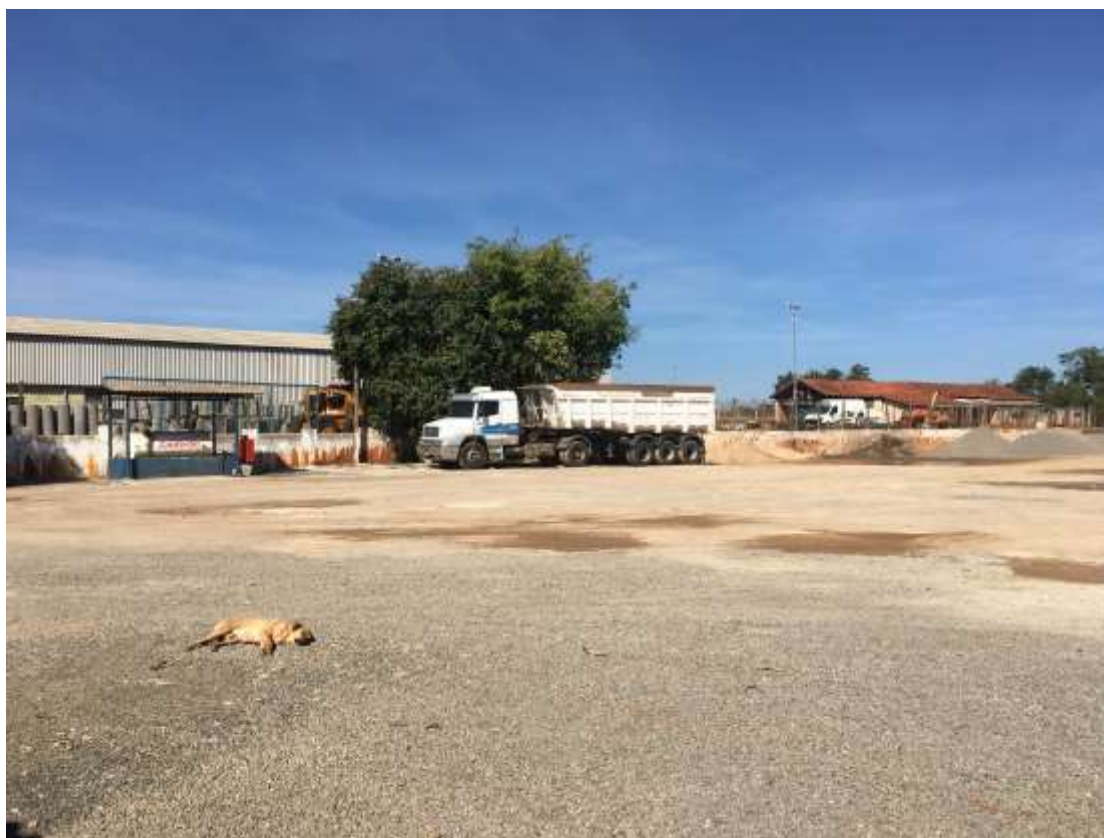
Foto 086: Vista do pátio. Notar o ambiente limpo.

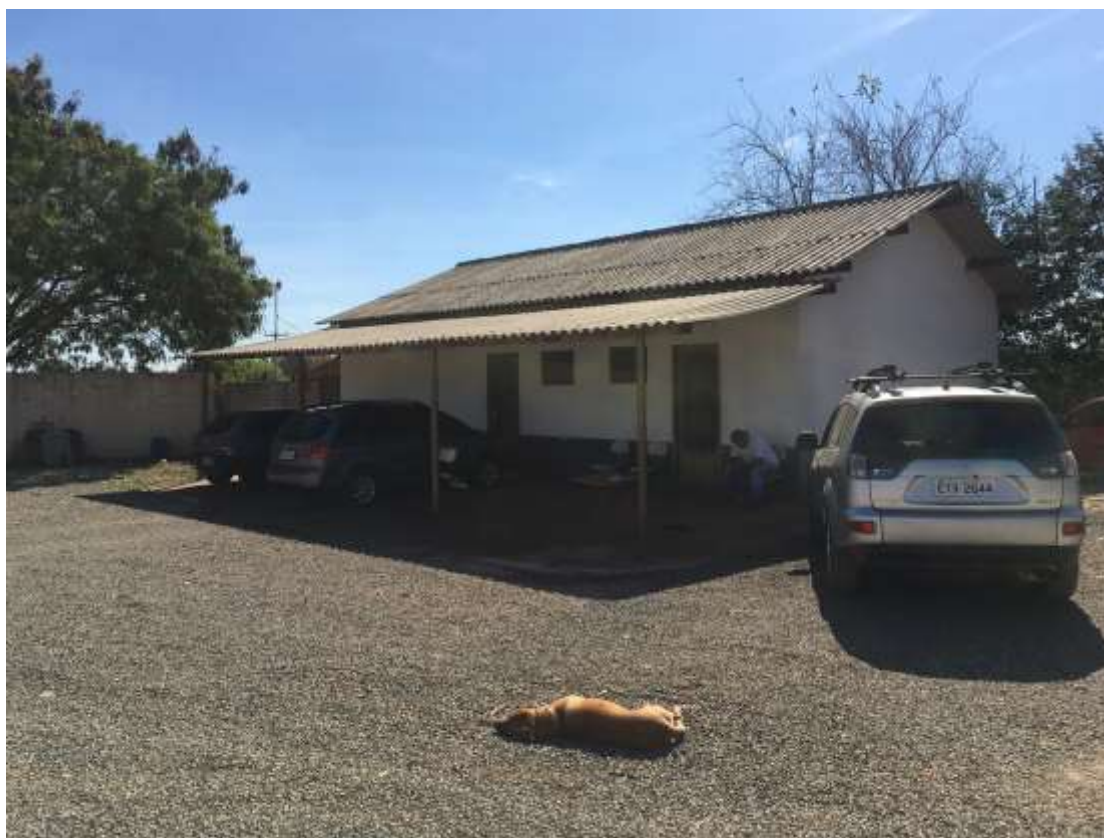
Foto 087: Administração

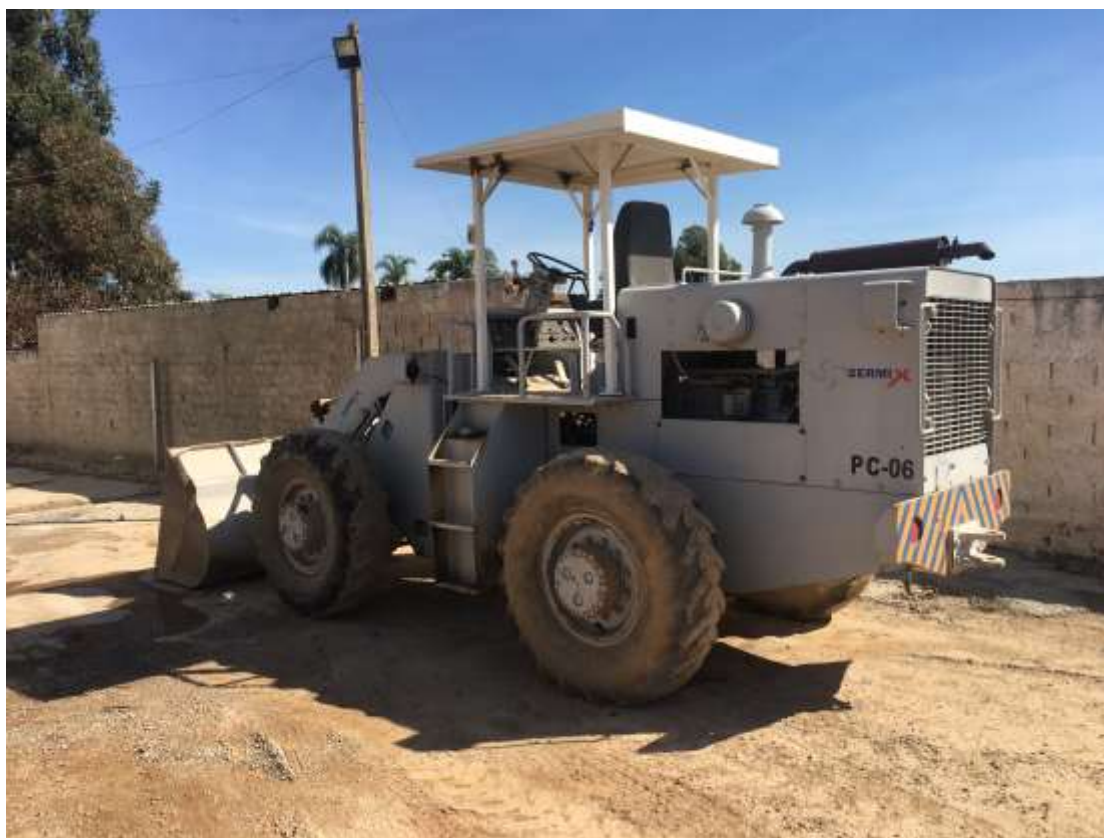
Foto 088: Pá-carregadeira

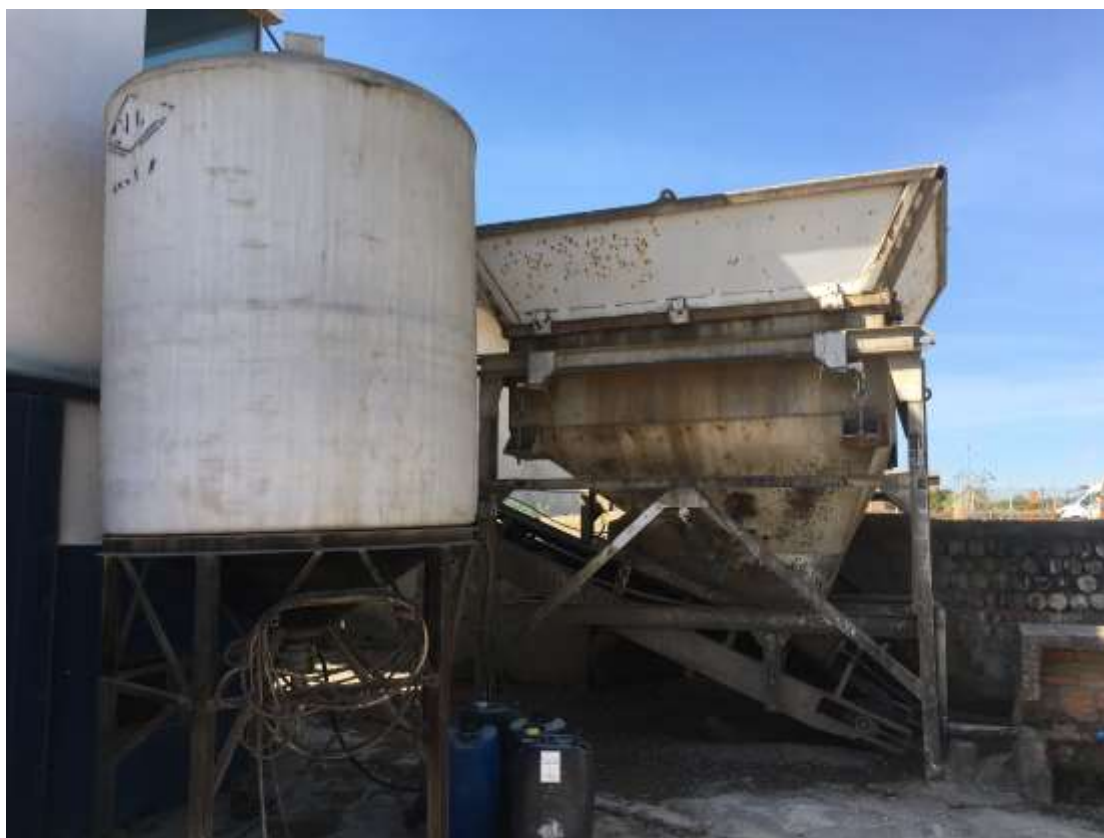
Foto 089: Balanças
